# De toestand van water in natuurgebieden

## Elf gebieden van Natuurmonumenten uitgelicht

6 februari 2025

Natuurmonumenten

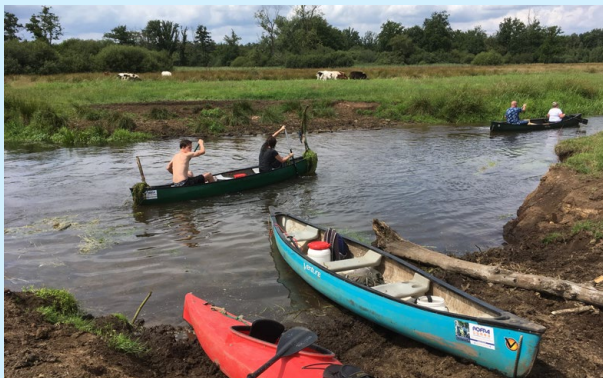
Grote aantallen kanovaarders zorgen voor beschadiging van oevers en verstoring van soorten als de ijsvogel en de grote beekschaaftenrijder. Door het peddelen worden waterplanten, macrofauna, visbroed en zware metalen uit de beekbodem losgewoeld. Daarnaast zijn invasieve exoten zoals parelvederkruid, grote waternavel, watercrassula, reuzenbalsemien, Spaans riet, hondsviss en Amerikaanse zonnebaars een probleem voor de ecologie van het natuurgebied.

*Kanodrukten en vertier Dommel Malpiebeemden*

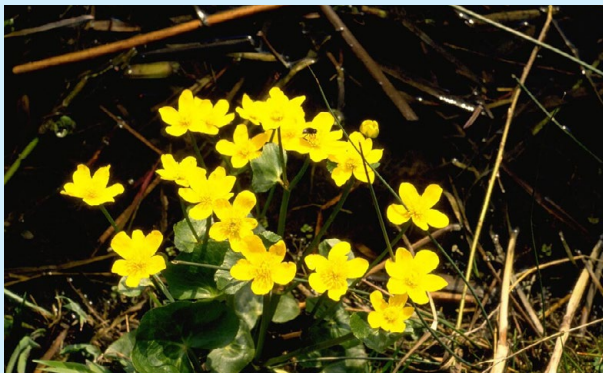
Deze habitats en soorten ondervinden problemen door verdroging. Zo zijn grondwaterstanden te laag, is er te weinig kwel en is de afvoer van de beek in de zomer minder geworden. Daarnaast is de stikstofdepositie vanuit de lucht zeer hoog. Hierdoor treedt vermesting en verzuring op. Vooral de beekbegeleidende alluviale bossen en natte graslanden hebben last van verdroging en ook vissen, amfibieën en libellen.

*Dotterbloem in beekdal is een kwelindicator die we nog maar weinig zien doordat kwel is verminderd*

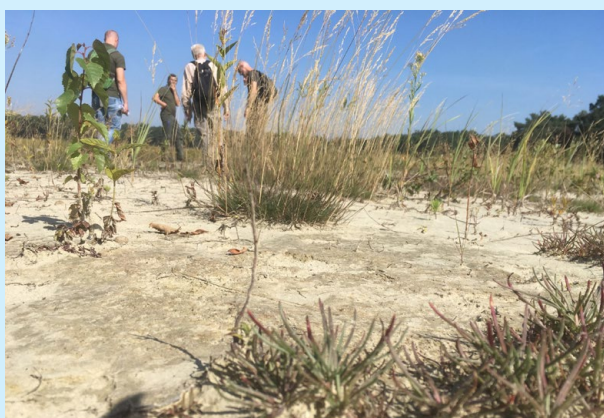
op. Grondwater dat deze verzuring zou kunnen bufferen staat te laag. Vooral het Kleine Meer heeft ondanks de kunstmatige leiding grotendeels droog gestaan, waardoor oeverkruid sterk achteruitgegaan is. Dit natuurgebied is aangewezen voor onder andere de beschermde soort de drijvende waterweegbree. Het gaat echter niet goed met deze soort. Sinds 2018 is de waterweegbree zelfs niet meer waargenomen in dit natuurgebied.

*Oeverkruid in drooggevallen Kleine Meer in 2019*

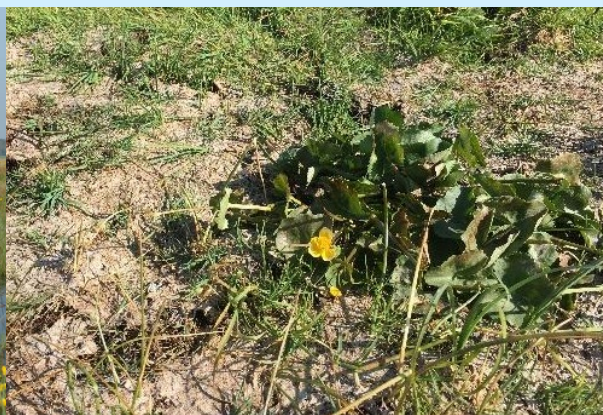
*Dotterbloem in verdroogd grasland in Haulerpolder*

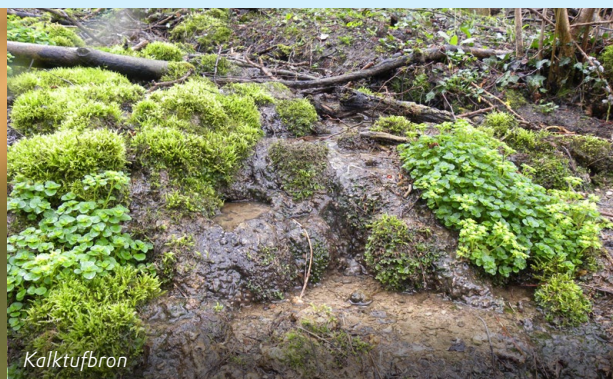
Kalktufbron

De kalkrijke bronnen in het bosgebied zijn een voorbeeld van de zeldzame kalktufbronnen met soorten als geveerd diknerfmos, gewoon diknerfmos en beekdikkopmos. In de kalktufbronnen, de bronbeekjes en de Noor zit een bijzondere macrofaunagemeenschap met kokerjuffers en platwormen. Deze staat onder druk door de erosie en piekafvoeren in het gebied. De macrofaunagemeenschap staat tevens onder druk doordat de soorten op de bodem van de beekjes leven waar zij nog nauwelijks connectie hebben met natte delen van de dalbodem.
