TEMA: VEDLIKEHOLD / Heis

# NYE HEISER PÅ MANGLERUD

## ▶ Ved hjelp av god utnytting av sjakten og omfattende justeringer fikk Manglerudvangen borettslag en ny heis, med mye større plass.

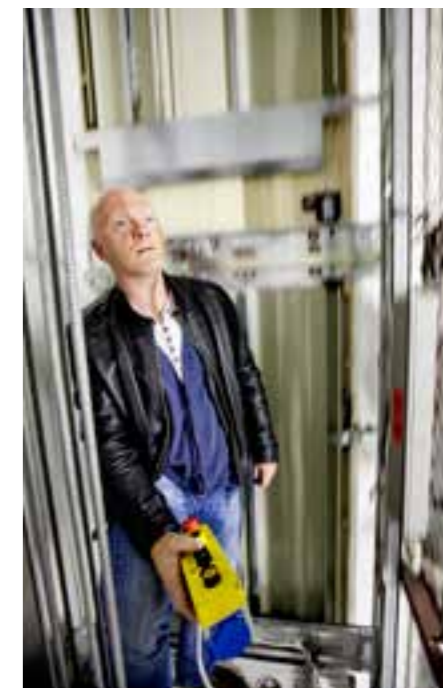
▶ Steinar Eriksen fra Heiskonsulenten AS prøvekjører den nye heisen, stående på taket av kupeen.

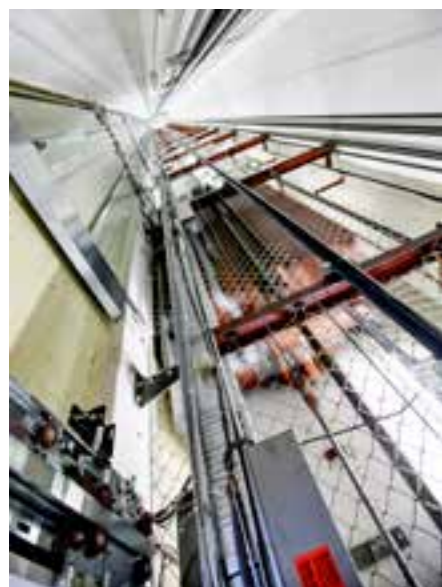
▶ De to heissjaktene er ved siden av hverandre. De brede, røde kanaljernene er skåret bort nærmest veggen ved døren, og erstattet med en smalere brakett. Det har utvidet sjakten og gir plass til de automatiske dørene når de åpnes.

– Bærekonstruksjonen som skiller sjaktene med en nettingvegg, var en 120 mm bred stålbejelke. Vi etablerte en nisje der døren skulle gå ut til siden, og erstattet bærebjelken med en forsterket brakett, montert etter anvisning av statiker. Siden braketten var smalere fikk vi 100 millimeter ekstra, og plass til automatiske dører, sier Eriksen.

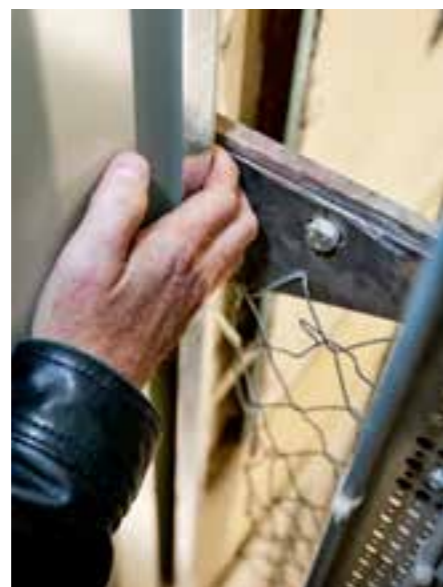
▶ For å få plass til automatiske dører i den store heisen måtte de brede kanaljernene kappes av og erstattes med en smalere brakett nærmest døren. Eriksen får så vidt plass til fingrene mellom heisdøren og braketten når dørene er åpne.

Borettslaget ønsket også automatiske skyvedører slik at det skulle bli lettere for rullestolbrukere og personer med barnevogn å bruke den store heisen. For å få plass til en automatisk dør, med samme døråpning som den opprinnelige døren, måtte den totale sjaktbredden økes med 100 millimeter.

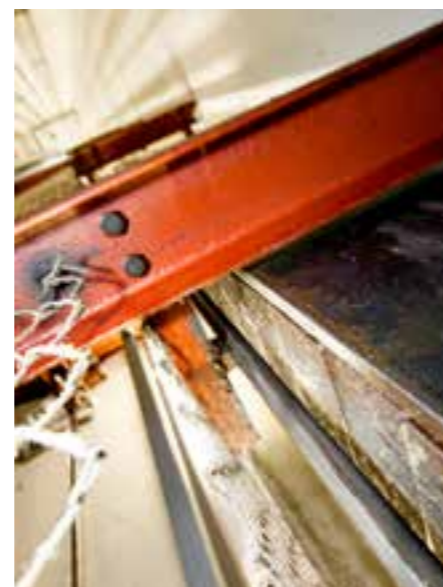
▶ Motvekten (den brune klossen) var det eneste som ikke ble skiftet ut i den store heisen. Ettersom den nye heisen fikk økt kapasitet måtte motvekten balanseres med en ekstra plate, slik at vekten ble riktig.

tilpasninger for å dekke borettslagets ønsker. – Borettslaget ønsket å øke kapasiteten til den største heisen, som opprinnelig hadde plass til syv personer. For å få plass til kupeen var det kun noen få centimeters klaring til bakveggen. Motvekten, som gjør at kupeen kan heises og senkes, måtte derfor monteres på siden av heisen, i sjakten til den mindre heisen. Ved å gjøre dette økte kapasiteten til ti personer, sier Eriksen.

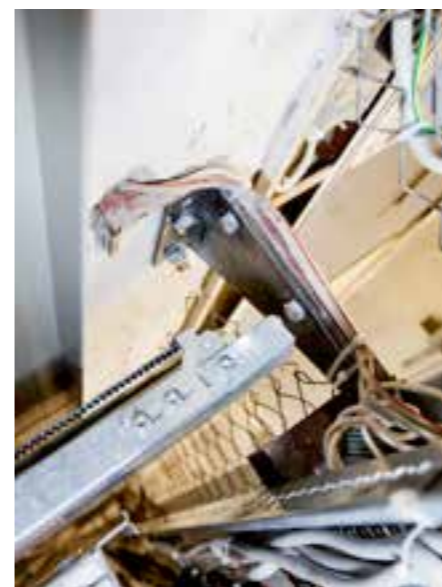
▶ Klaringen mellom den automatiske heisdøren (det lysegrå metallet) og bærekonstruksjonen (det mørkegrå metallet) er minimal når døren åpnes.

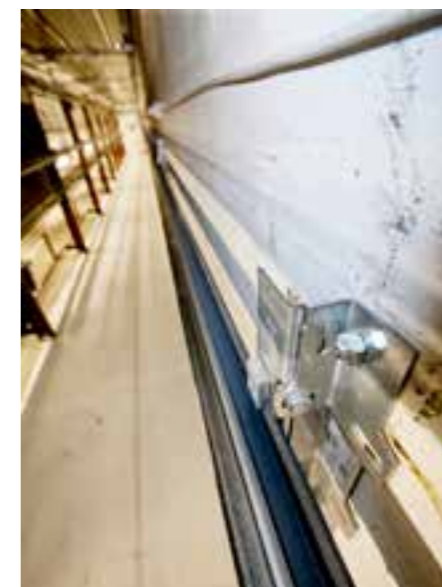
▶ Skinnegangen må være 100 prosent lodd (det vil si vertikalt helt rett), men veggen den skulle festes i var ikke det. Entreprenøren måtte derfor justere alle festemekanismene opp hele veggen slik at avstanden ble riktig og skinnegangen lodd.

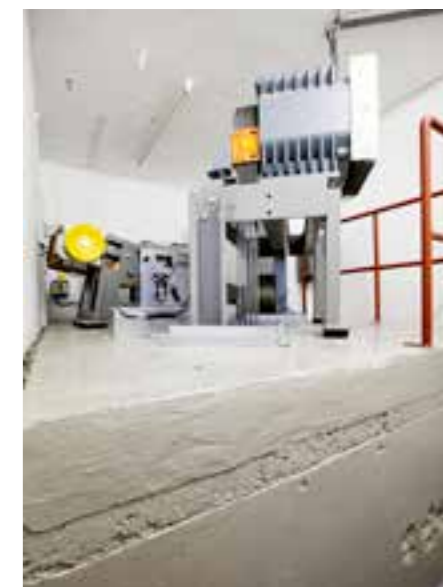
▶ Begge heismotorene er skiftet ut. Bena står på gummi som absorberer vibrasjonene, og gjør motoren lydløs.

Motorene i heisrommet ble skiftet, og det ble satt på gummiunderlag som absorberer vibrasjonene.

– Heisen har nå blitt lydløs, noe spesielt beboerne som bor på toppen av blokka, nær heisrommet, setter stor pris på, sier Loftesnes.
