## Mesures naturelles de rétention d'eau journée technique OIEau du 13/02/2020

### Exemples de la restauration de ruisseaux temporaires en forêt de Chaux (39)

François DEGIORGI (bureau d'études Teleos et université de Franche-Comté)  
Éric LUCOT (université de Franche-Comté)  
Michaël GOGUILLY (bureau d'études SIALIS)  
Frédéric SASSARD (ONF agence du Jura)

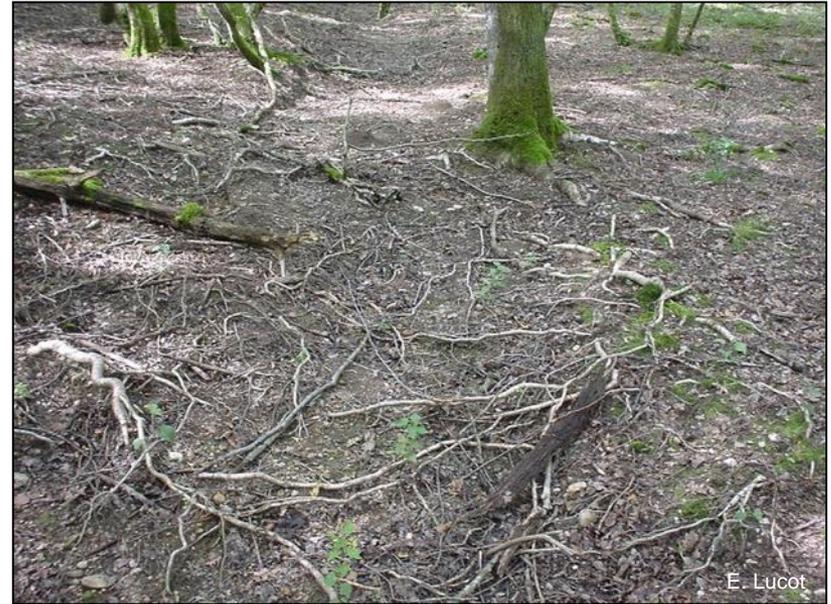
- **Érosion régressive** très active, explique probablement que le manque d'eau intervienne 20 à 30 ans après les travaux.

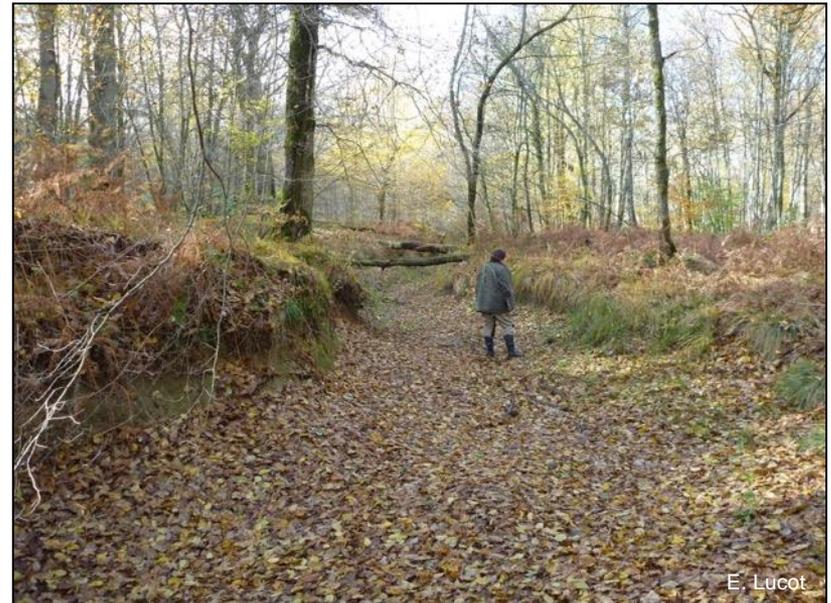
- Point de non-retour « naturel » dépassé à cause de l'intensité de l'érosion.

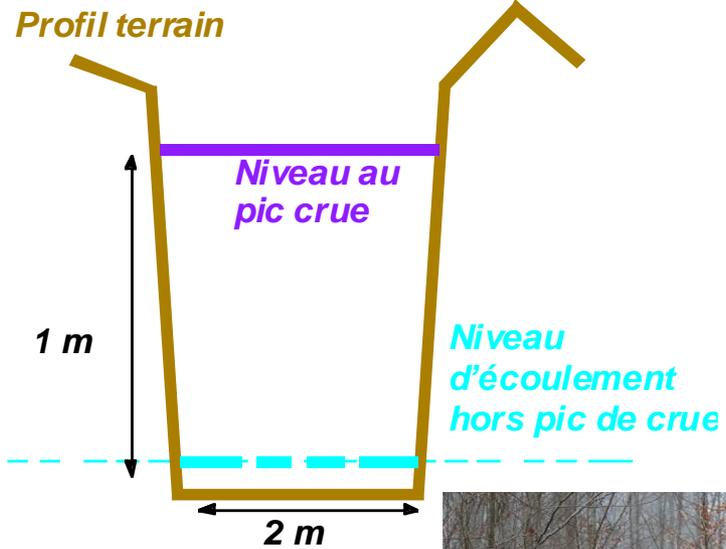
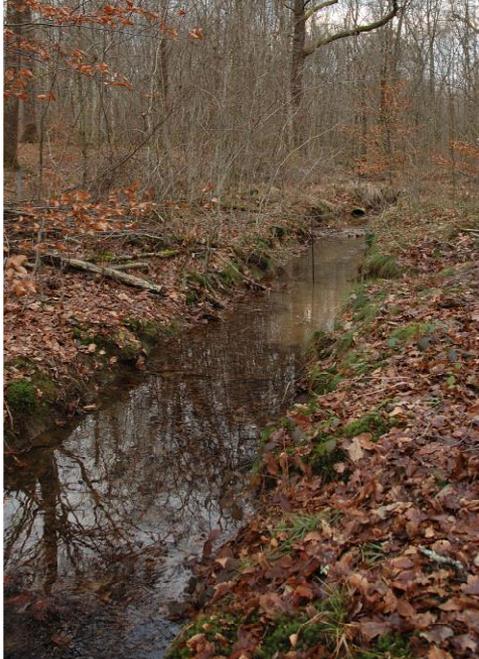
### Lit rectifié et enfoncé

**Cause principale de l'érosion des ressources en eau**

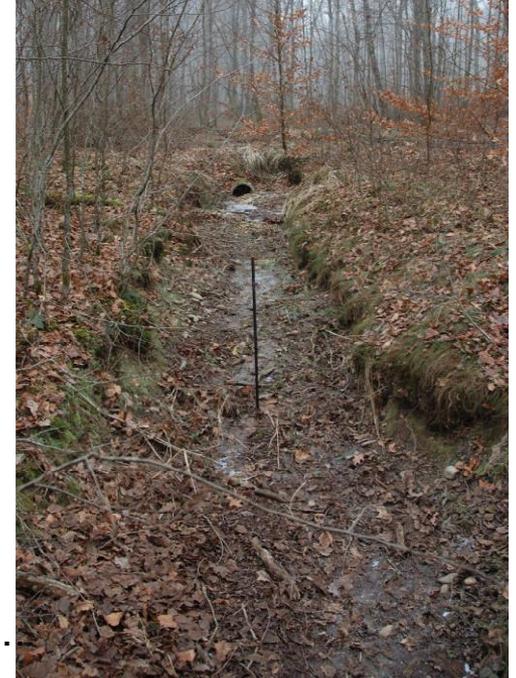
Période pluvieuse

3 à 5 jours après...

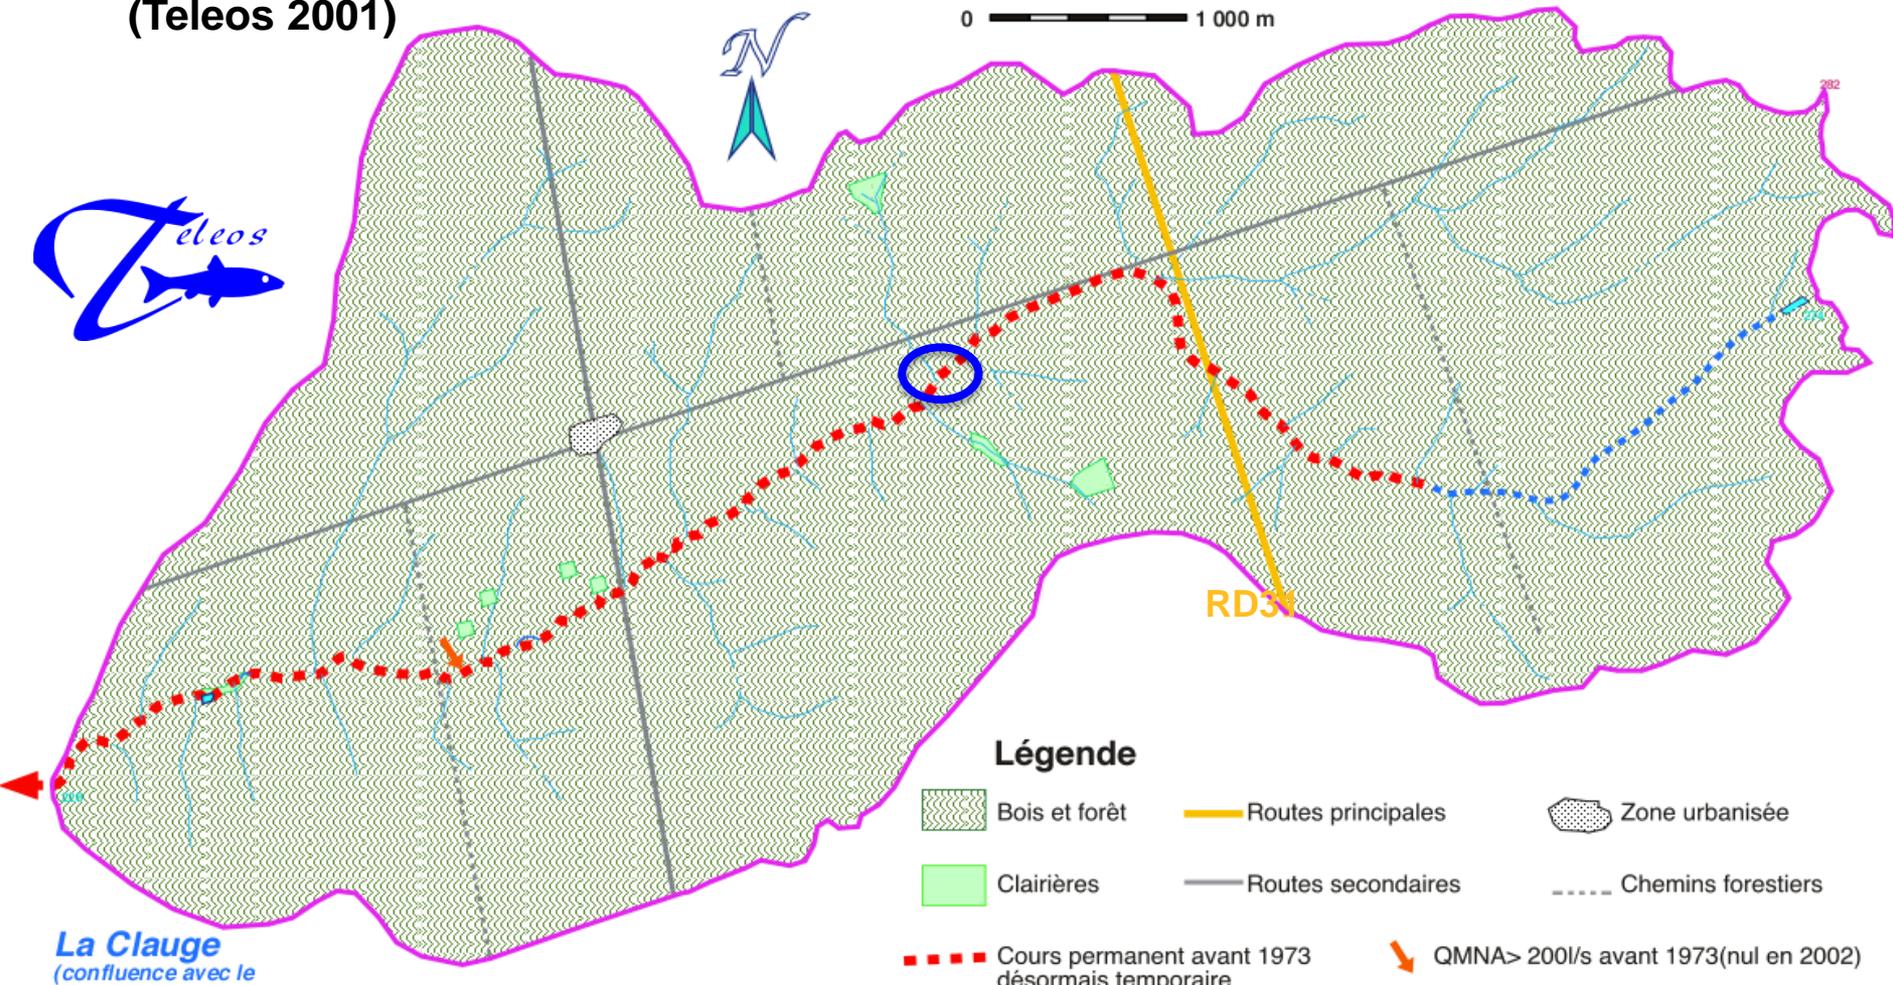
# Impact des travaux hydrauliques

Entre 1970 et 1990, **perte de 7 km de linéaire permanent** sur la Clauge  
(Teleos 2001)

**La Clauge**  
(confluence avec le  
Doubs à 22 km)

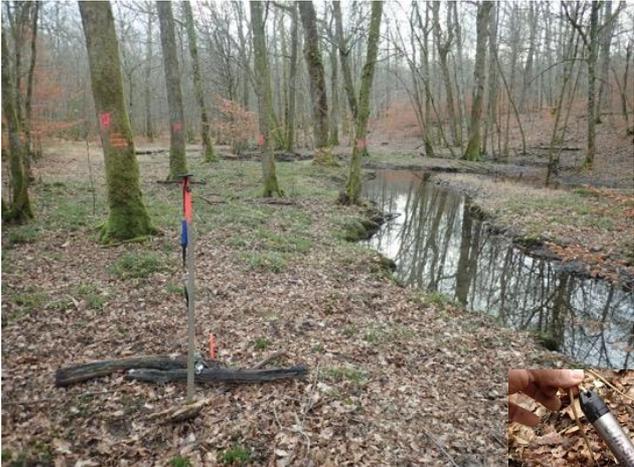
## Suivi piézométriques et durée cumulée d'envoyage Sols riverain des ruisseaux

Placette de suivi sol, arbres et ruisseau

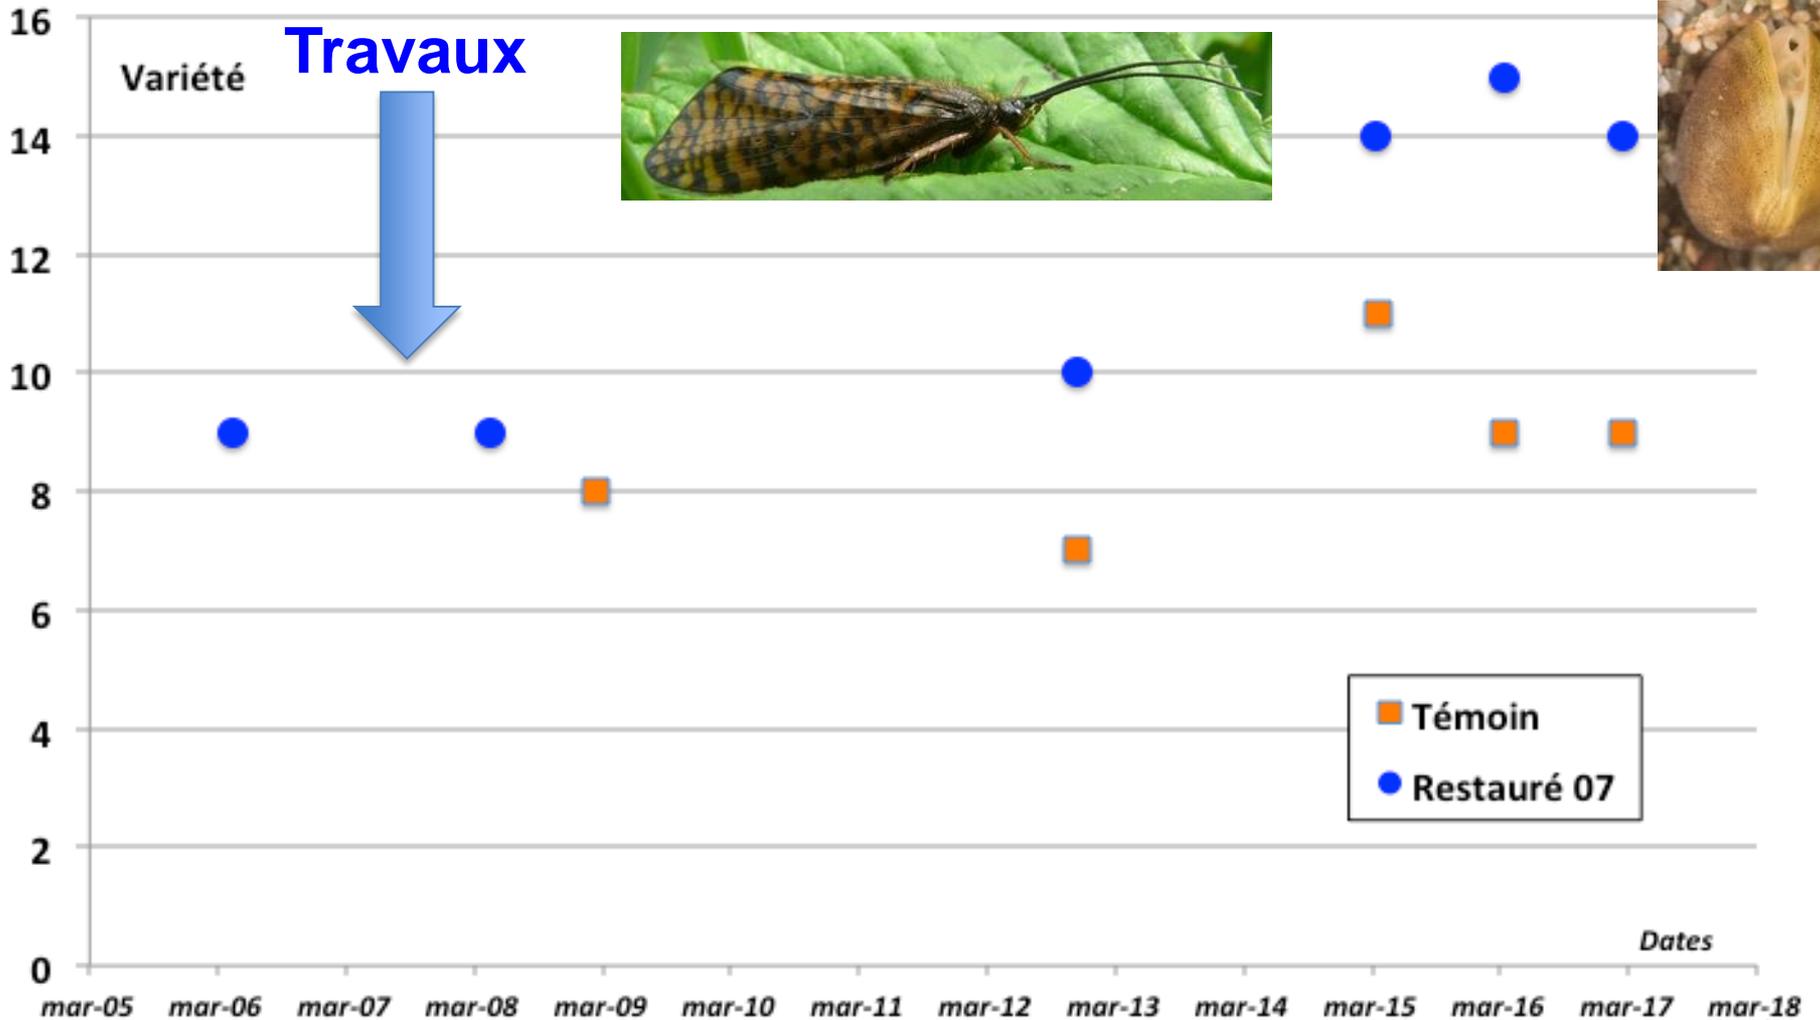
# Evolution de la richesse du benthos sur un ruisseau restauré
