Proyecto Arqueológico  
**LA CORONA**

# INFORME FINAL

Temporada 2016

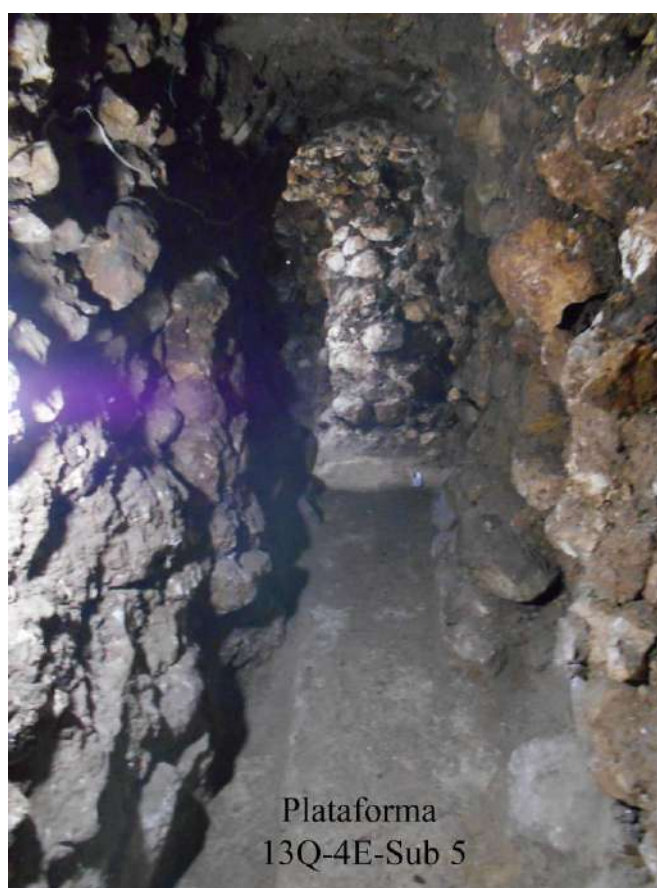
Figura 2.4 Unidad CR20E-15. Vista al sur desde norte. (Fotografía por E. Bustamante)

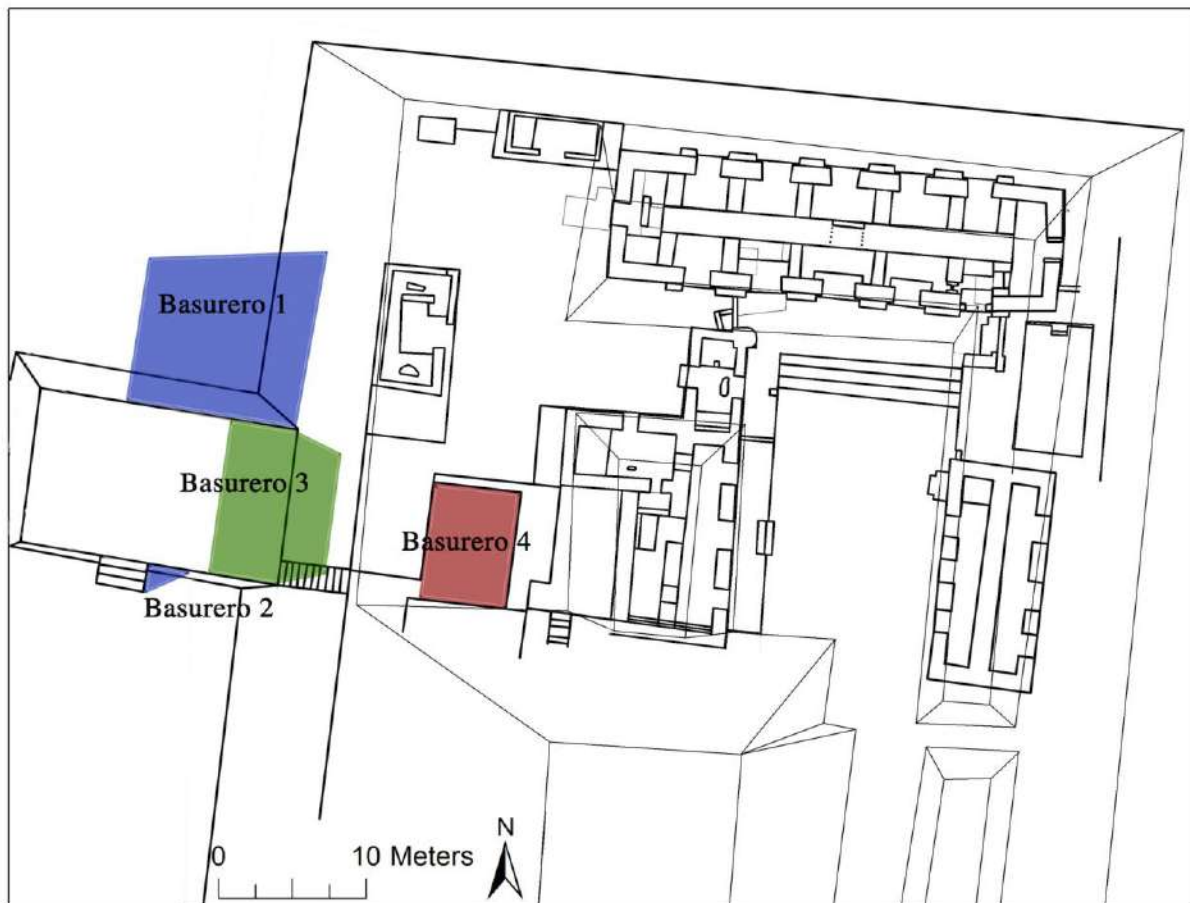
Figura 3.17. Planta de la sección Norte del palacio y su Fase Terminal con la localización de los 4 basureros (Dibujo por M. Lamoureux-St-Hilaire).

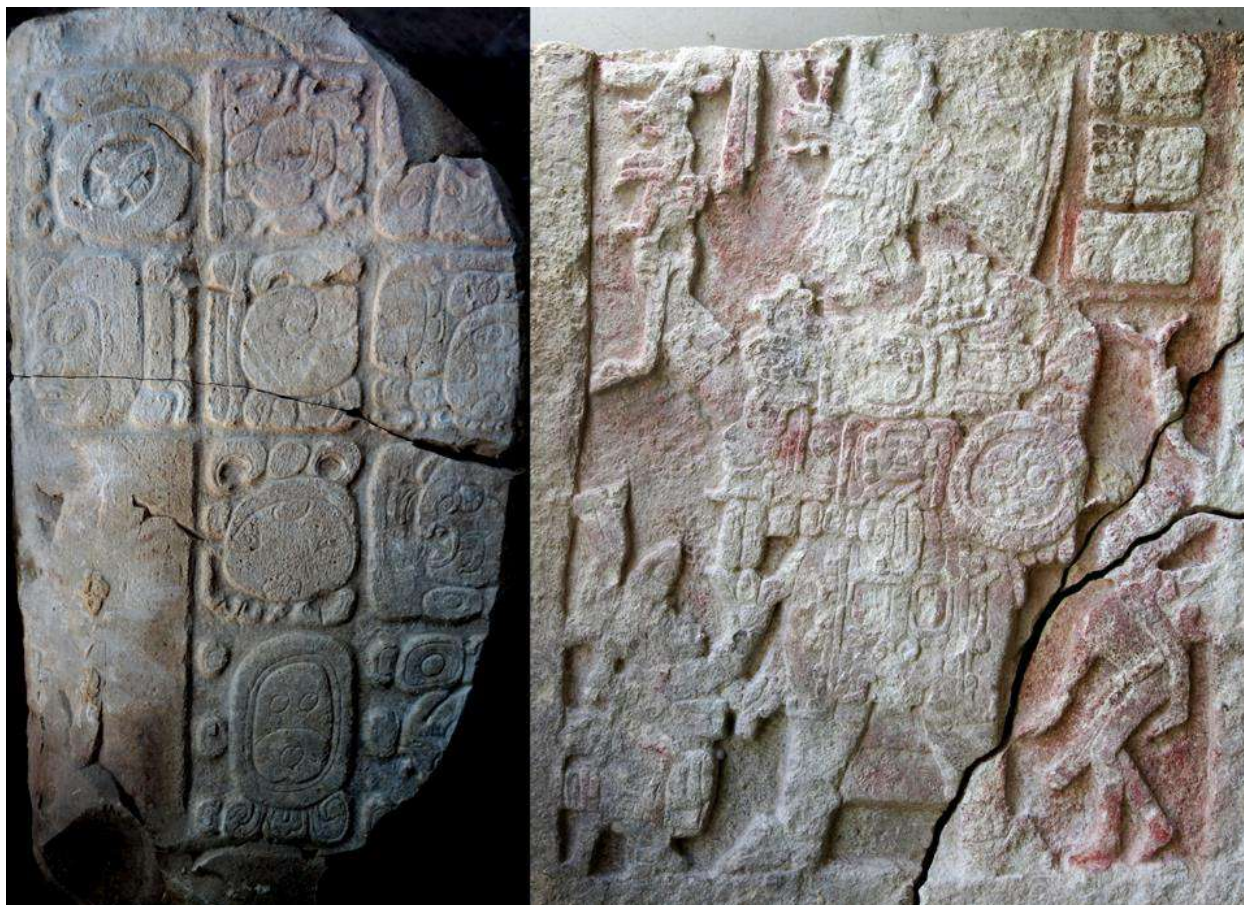
Por otra parte, el escalón superior que conducía al gran basamento de la Estructura 13Q-4G presentaba una serie de paneles jeroglíficos. Esta “Escalinata jeroglífica” también fue saqueada, pero los Elementos 57, 58 (Figura 3.19), 60 y 61, que fueron parte de la escalinata, fueron descartados o pasaron desapercibidos por los saqueadores. Adicionalmente a varios monumentos esculpidos que fueron expuestos en el patio, las fachadas de todos los edificios se encontraban decoradas con elaborados frisos de estuco modelado. En otras palabras, el Grupo Noreste fue un espacio grandioso usado tanto para actividades domésticas (o privadas) como funciones administrativas o reales.

Figura 3.19. Fotografías de los Elementos 58 (izquierda) y 59 (derecha) (Fotografías por M. Lamoureux-St-Hilaire y M. Kelly)

Mientras que la sección sur del palacio fue terminada, el Grupo Noreste sufrió modificaciones significativas. Además que las funciones generales del grupo cambiaron a funciones más privadas y de carácter doméstico, parece que también se convirtió en el foco de funciones administrativas importantes. La Estructura 13Q-4G vio sus grandes salones (al menos el Salón Sur) transformarse en una serie de 5 cuartos, y los pasillos que conectaban ambas galerías fueron sellados. La mayoría de estos cuartos fueron privados -como es indicado por la presencia de cortineras en las jambas de las puertas – pero el gran Cuarto Central se convirtió en un cuarto de audiencias e inclusive pudo servir como cuarto de trono. La gran banqueteta que fue adosada al pasaje bloqueado, presentó un panel tallado -Elemento 59- colocado en su respaldo (Figura 3.19).

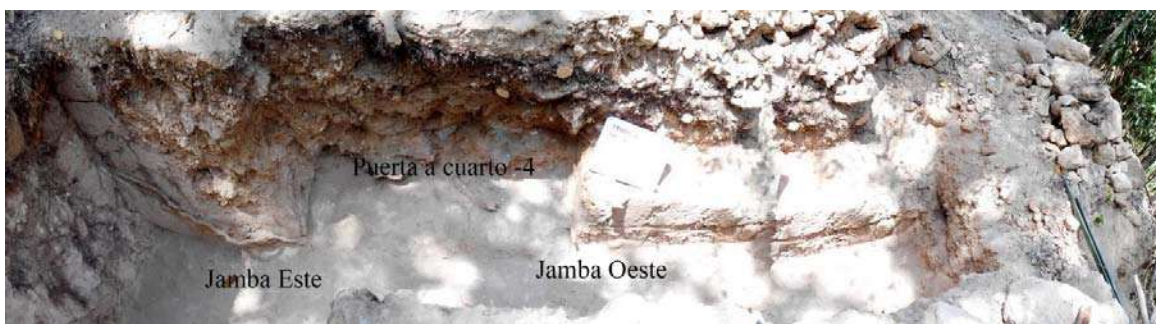
La excavación de esta unidad reveló la fachada norte del Cuarto 4 de la Estructura 13Q-40. A diferencia de los otros 3 cuartos de la estructura, que presentan una orientación norte-sur con acceso desde su fachada oeste, el Cuarto 4 presentó una orientación este-oeste con acceso desde su fachada norte. La mampostería de la fachada es consistente con lo observado en el resto de la estructura; se encuentra formada por bloques de un tamaño promedio de 0.2 m por lado y trabajados en 5 de sus caras. La fachada se encontró destruida casi en su totalidad en el extremo oeste, puesto que aquí se ubica el borde de su plataforma basal, pero una fila de bloques aún se encontró *in situ*,

lo que nos dio la extensión total del muro: 4 m. Esto también es consistente con las dimensiones de la plataforma encontrada frente al Cuarto 3 en la Temporada 2014 (Bustamante 2015), que mide 4.25 m desde la estructura, extendiéndose al oeste. Esto significa que solo queda una pequeña pestaña de 0.25 m entre la fachada oeste del Cuarto 4 y el fin de la plataforma, significando que no hubo paso por esta sección.

Figura 4.2: Fachada norte del Cuarto 4, Estructura 13Q-4O (Fotografía por E. Bustamante)

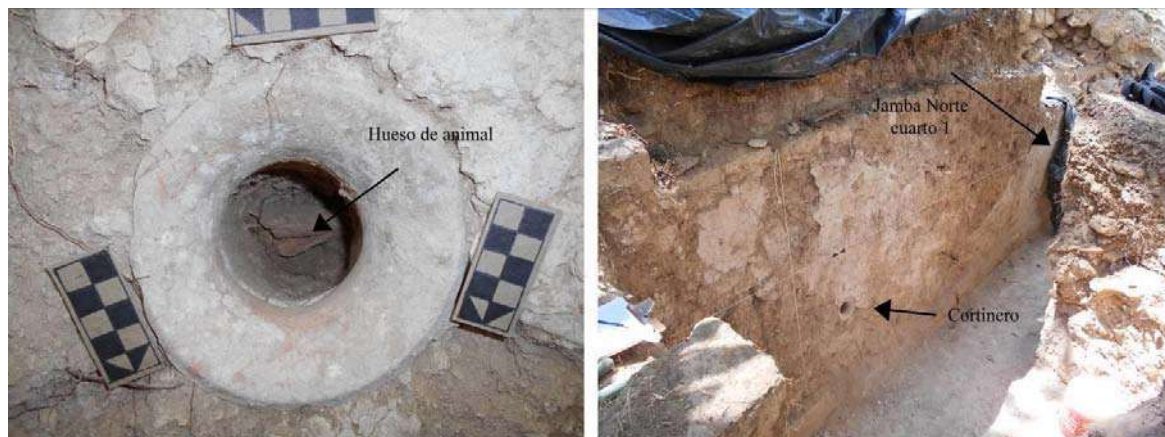
Figura 4.3 Izquierda, detalle de cortinero. Derecha, ubicación de cortinero (Fotografías por E. Bustamante)

El cortinero se encuentra compuesto por un agujero en el muro, de 0.25 m de profundidad y 0.18 m de diámetro. En la parte interior del agujero se encontró un hueso de fauna, posiblemente un fémur de venado, colocado de forma oblicua y paralelo a la pared. Luego se introdujo un cuello de cántaro reutilizado. Esto permitió que el agujero no se colapsara y se pudieran amarrar cortinas

al hueso del interior (Figura 4.3). Cortineros similares fueron descubiertos en la Estructura 13Q-4F, también parte de la acrópolis palaciega, por Lamoureux-St-Hilaire (2013) en la Temporada 2012. A diferencia de los cortineros de la Estructura 13Q-4F, este presentó la peculiaridad de encontrarse en la fachada externa de la estructura. Por lo visto en la Estructura 13Q-4F, también es posible que un segundo cortinero se haya encontrado en la parte superior del muro, ahora destruido por el derrumbe.

La excavación expuso la última fase de la arquitectura de la fachada oeste de la Estructura 13Q-4O. Al igual que en el resto de la estructura, se observó mampostería conformada por bloques de piedra de aproximadamente 0.2 m de lado, trabajados en 5 de sus lados. El muro se eleva hasta 1.30 m sobre el nivel del piso. En la mayoría del muro aún se pudo observar recubrimiento de estuco alisado, sin pintura. Un detalle único de esta sección de la fachada oeste de la Estructura 13Q-4O es la presencia de un cortinero, ubicado a 0.5 m sobre el nivel del piso y a 0.8 m al sur del límite norte de la fachada.

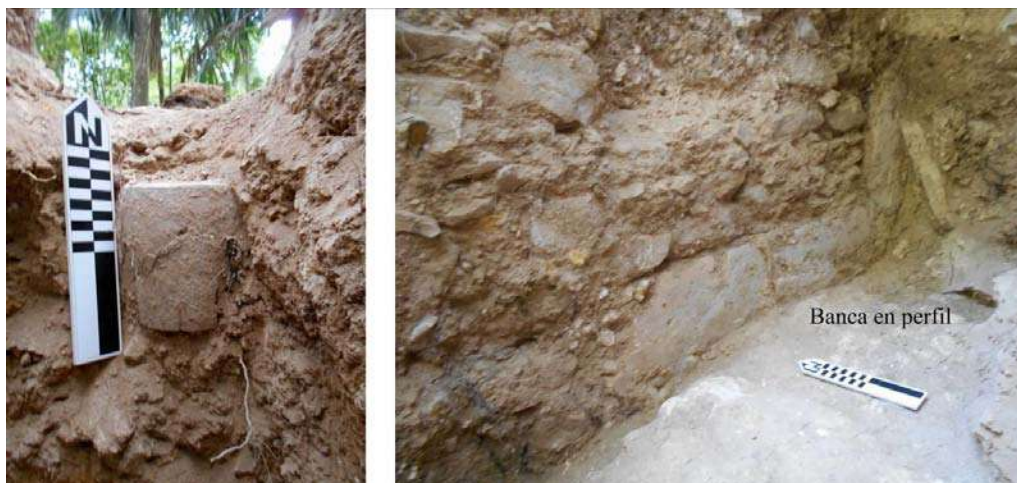
Como se mencionó anteriormente, el muro interno norte de este cuarto se encuentra conformado por una estructura previamente desconocida. Esto se evidenció porque el muro norte presentó el perfil de una banca integrada como parte del muro (Figura 4.8). Ha de mencionarse que en todos los muros internos de este cuarto no se observaron rastros de recubrimiento de estuco, a excepción de esta banca que presenta un repello de alta calidad.

Figura 4.8 Detalles del interior de Cuarto Norte. Izquierda: vaso encontrado como ofrenda. Derecha: detalle de banca en muro (Fotografías por E. Bustamante)

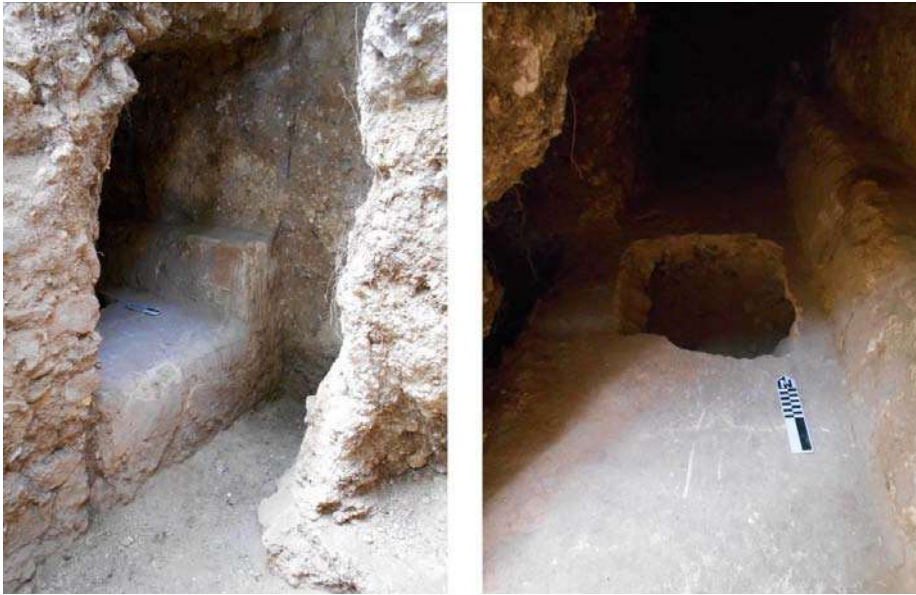
Figura 4.9. Banca del Cuarto Norte tras excavación (Fotografías por E. Bustamante)

El túnel excavó a través del relleno, descubriendo la totalidad de la banca, la cual midió 2.69 m de largo. Contaba con un respaldo de 0.3 m de grosor, que se eleva hasta 0.9 m de alto, y un asiento de 1 m de grosor y 0.52 m de alto (Figura 4.9). La banca presentó un recubrimiento de estuco de gran calidad y aún se pudo observar pigmento rojo en pequeñas secciones del estuco. No se excavó el cuarto por completo por falta de tiempo, pero se continuará en la próxima temporada.

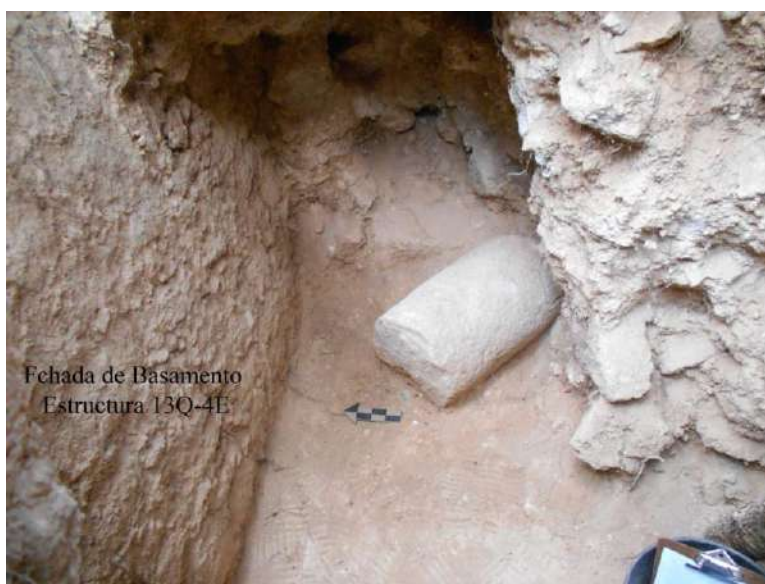
Figura 4.12. Cilindro de piedra encontrado al pie de basamento de Estructura 13Q-4E (Fotografía por E. Bustamante)

El Lote CR2OD-2-3 se definió al este de la puerta de la Estructura 13Q-4D y al sur de la fachada sur del basamento de la Estructura 13Q-4E. Allí se encontró asentado sobre el piso del Patio Sur del palacio, un cilindro de piedra de 0.45 m de diámetro y 0.75 m de largo, con un peso aproximado de 300 libras. Dadas las dimensiones y el peso de este cilindro, y el hecho que el piso a su alrededor no se encontrara dañado, se considera que fue encontrado en su posición *in situ*. Sin embargo, es posible que originalmente se encontrara en una posición vertical y tras el derrumbe de las estructuras circundantes, haya caído de lado. Por su peso y el hecho que el cilindro no presentara signos de talle, se decidió solo moverlo dentro de la unidad y no sacarlo (Figura 4.12).

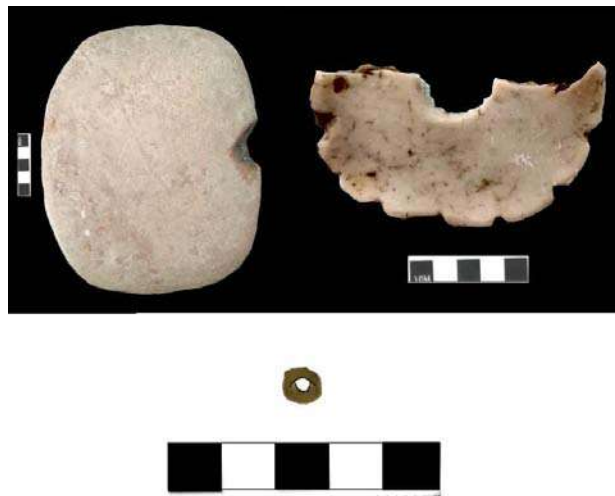
El Lote CR20E-14-3 corresponde al material recuperado sobre la superficie de la banca. Este material fue separado, puesto que se considera que se halló *in situ*, además de tratarse de material poco usual. Se encontró una tableta de cerámica de 0.2 x 0.1 x 0.04 m, la cual es totalmente plana y de forma rectangular con ángulos curvos. Junto a ella se encontraron 21 fragmentos más de tabletas similares, así como la mitad de una orejera de concha y un fragmento de concha (Figura 4.14)

Figura 4.14. Materiales varios encontrados en el cuarto P-1. Superior izquierda: tableta de cerámica. Superior Derecha: fragmento de orejera de concha. Inferior: cuenta de obsidiana verde (Fotografías por E. Bustamante)

Finalmente, el Lote CR20E-14-6 consistió en un pequeño corte sobre el centro de la banca, el cual se excavó hasta una profundidad de 0.60 m (Figura 4.17). No se encontró piso, por lo que se considera que la banca fue construida originalmente junto al cuarto. Solo se halló una pequeña cuenta de obsidiana verde dentro del relleno de esta banca (Figura 4.14).

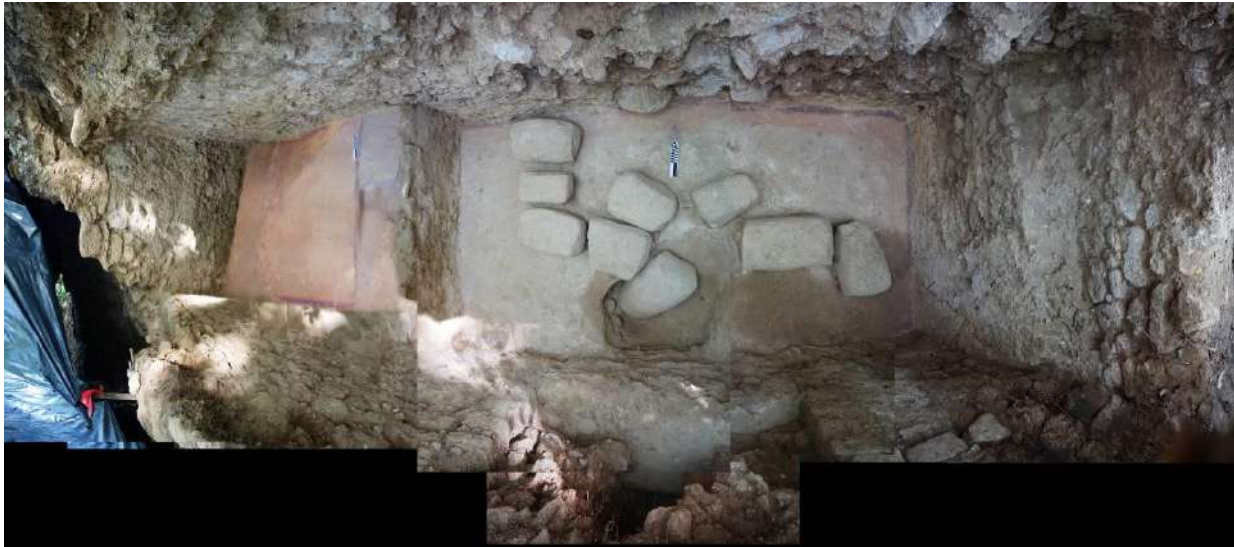
los bloques de piedra presentan tamaños y formas similares a los paneles jeroglíficos encontrados en La Corona, sin embargo, ninguno de estos bloques presenta signos de haber sido tallado. Los bloques y los cilindros se encontraban acostados sobre el piso frente a la entrada del cuarto (Figura 4.15). Uno de los cilindros se encontró incrustado en un corte en el piso. Se considera que se trata de un corte en el piso y no que el peso del cilindro haya roto el piso, ya que no se encontraron fragmentos de estuco dañados.

Figura 4.15. Vista del Cuarto P-1. Se muestra banca, ubicación de bloques y cilindros de piedra y corte en el piso (Fotografía por M. Lamoureux-St-Hilaire, modificada por E. Bustamante)

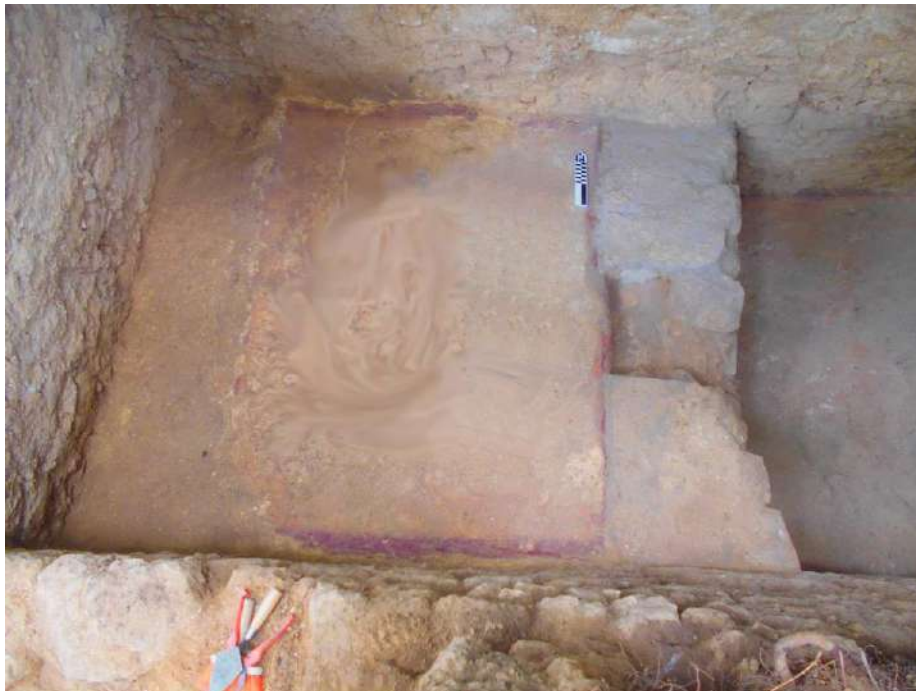
Figura 4.17. Detalle de banca de Cuarto P-1. Se muestra sección adosada y franjas de color rojo pintadas alrededor del cuarto (Fotografía por E. Bustamante)

se extiende por todo el rededor del cuarto. Esta línea se extiende bajo la sección adosada de la banca y sube por la contrahuella original, avanzando por todo el borde de la banca hasta la sección del respaldo. El cruce de esta línea en el área del respaldo coincide con el borde del área faltante de estuco, lo que reafirma que originalmente hubo un respaldo. El acceso a este cuarto es mediante una puerta ubicada en su fachada sur, a 1.10 m del muro interno este y a 3.45 m del muro interno oeste, dejando un vano de 1.45 m. La posición de esta puerta coincide con las gradas laterales encontradas en la Unidad CR20D-3. Es de notar que la puerta presentó un pequeño muro de 0.55 m de altura, que dificulta la entrada al cuarto, pero no la obstruye. Este pequeño muro tuvo un recubrimiento de estuco, lo que indicaría que estuvo en uso antes del abandono del palacio.

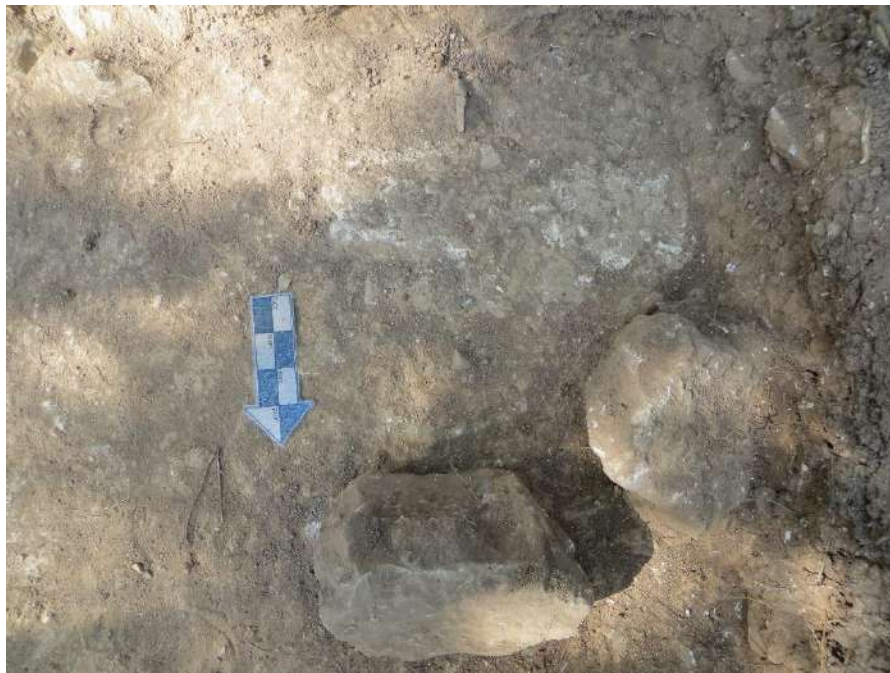
Figura 5.3 Remanentes del estuco del piso de plaza terminal, Unidad CR33A-29 (Fotografía por B. Simova)

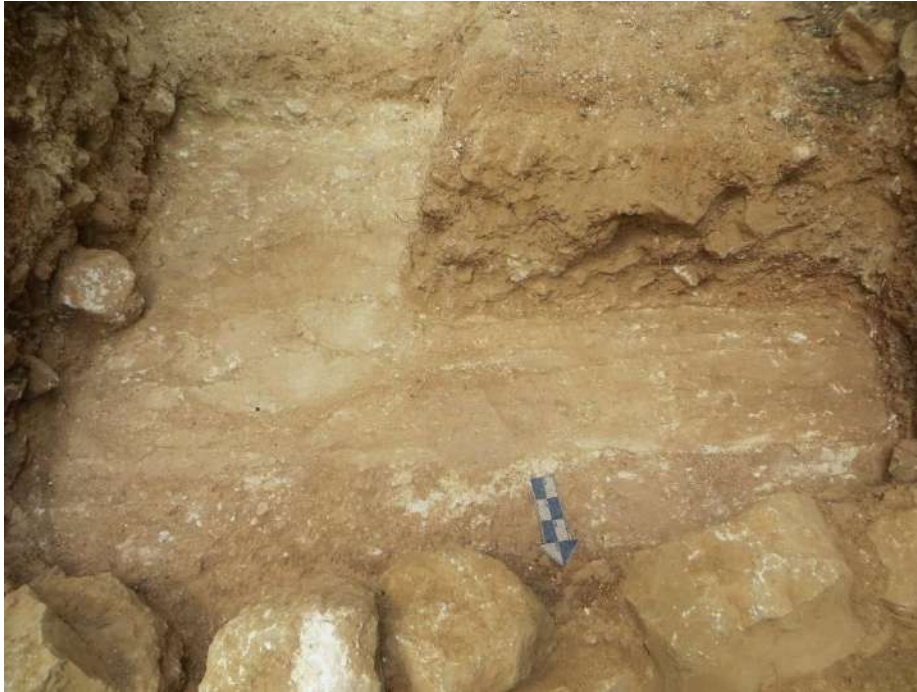
Los lotes CR33A-29-7 y CR33A-29-16 consisten del 2do piso de plaza (Figura 5.4). Inicialmente se alcanzó este lote en la porción norte de la unidad, donde no se había preservado el estuco, y el suelo consistió de arcilla café claro. Las excavaciones dentro de este piso se enfocaron principalmente en la mitad este de la unidad. El balastro/relleno de esta superficie presentó piedras más grandes (0.1 a 0.15 m) y se recolectó el material de las porciones con estuco bien preservado (separado como Lote CR33A-29-16), puesto que el contexto en estas secciones se encontraba sellado, lo que ayuda a una mejor cronología cerámica. El piso presentó estuco grueso y pareciera

que fue re-estucado. Este no terminó en un muro, pero se observa una ligera curvatura hacia arriba, lo que sugiere que el piso se encontraba adosado a un muro o a una grada que fue removida en la antigüedad.

Figura 5.4. Sección expuesta del 2do piso de plaza con el muro de retención “Motmot” al fondo (Fotografía por B. Simova)

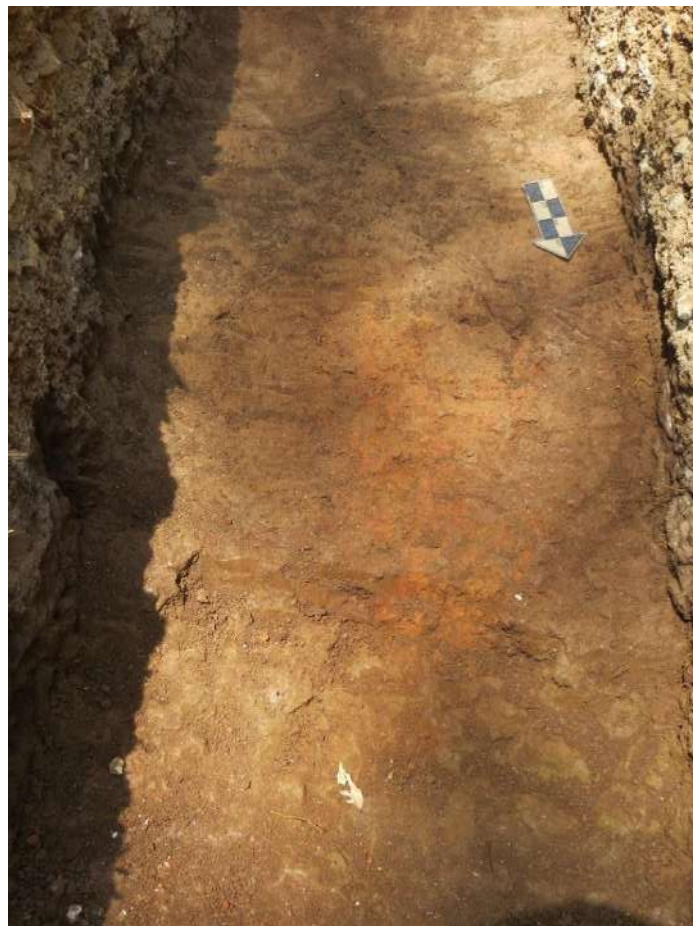
Figura 5.5. Posible área de quema en la arcilla estéril, Lote CR33A-29-12 (Fotografía por B. Simova)

Se excavó el suelo estéril hasta llegar a la roca madre, en una subsección de 1 x 2 m en la esquina noreste de esta unidad. Correspondiente al Lote CR33A-29-12, se encontró un área quemada en la arcilla estéril. Esta área fue mapeada a grosso modo, puesto que sus límites no eran consistentes (Figura 5.5). Muy probablemente, esta área fue el resultado de una raíz quemada, que decoloró la arcilla natural a un rojizo. La arcilla alrededor presentó un color café verdoso y fue extremadamente dura.

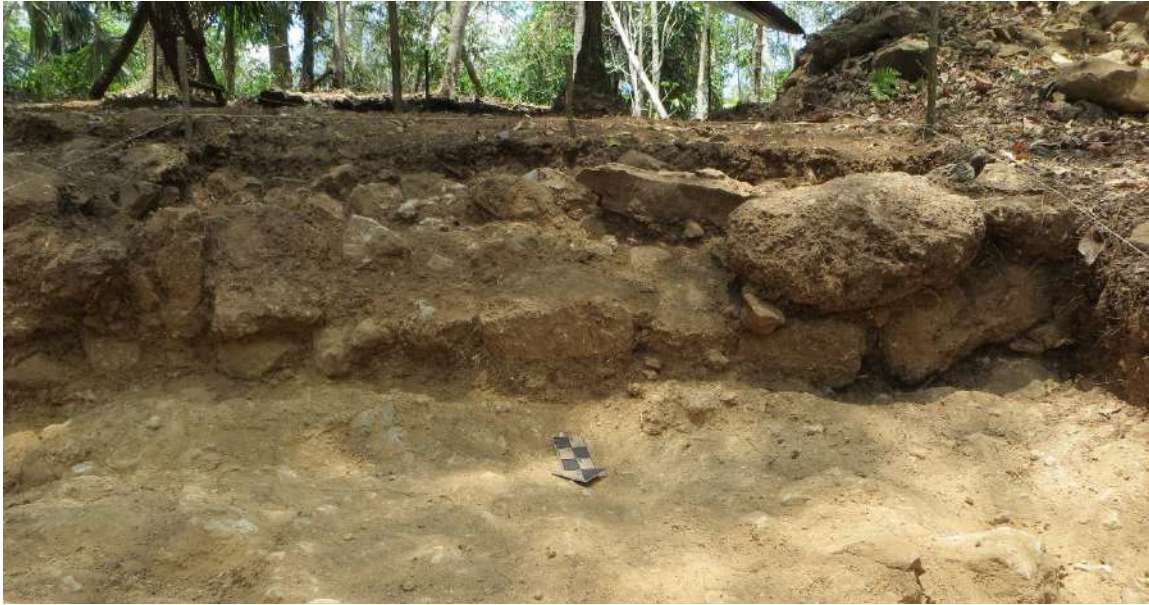
Figura 5.6 Porción de la fachada de la plataforma Halcón localizada en CR33A-30 (Fotografía por B. Simova)

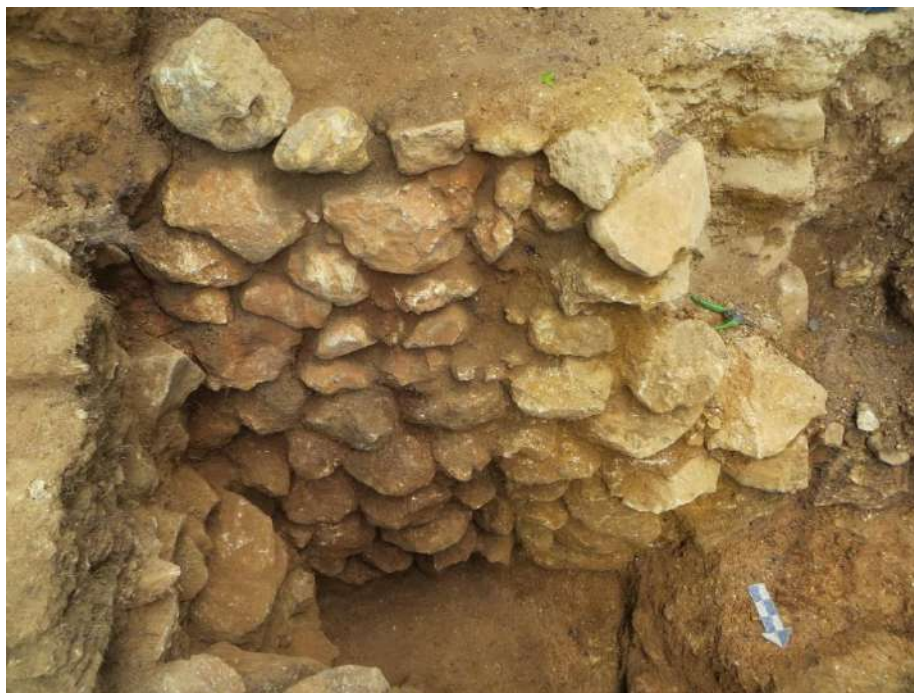
Figura 5.8 Muro de retención “Anhinga” de la estructura 13Q-3-2do (Fotografía por B. Simova)

Se removió la porción deteriorada del muro “Loro” en CR33A-30 (Lote CR33A-30-9), exponiendo la superficie de *sascab* del cajón constructivo que se encontraba abajo, el cual se discutirá a continuación. Una porción del penúltimo escalón, “Tucán”, fue removido como parte del Lote CR33A-30-5. Las piedras en general fueron más grandes que las encontradas en el relleno que lo rodeaba, y una de las piedras de la fila inferior del escalón era de 0.50 x 0.3 x 0.25 m. Puesto que no se observó cambios significativos en el relleno, este lote continuó hasta exponer el muro de retención “Anhinga”.

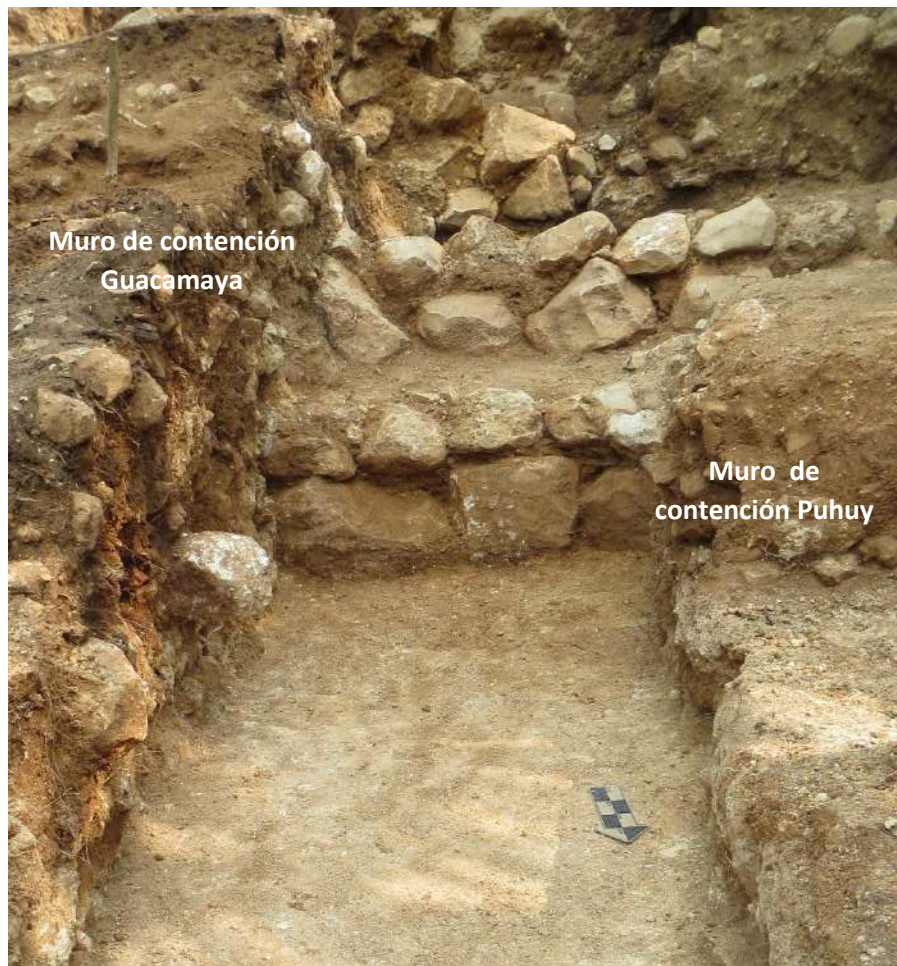
Figura 5.9. Escalones constructivos “Tucán” y “Puhuy” (Fotografía por B. Simova)

Las dos escalinatas constructivas que ascienden hasta el muro de retención Anhinga fueron construidos con bloques de similar dimensión a los encontrados al norte del muro de retención (Figura 5.9). El escalón más bajo, definido por el muro de retención “Puhuy”, no articula con la superficie estucada del piso de plaza, sugiriendo que se trata de una técnica constructiva y no de la fachada de una plataforma. El muro Puhuy consiste de dos líneas de piedras grandes sin modificación. La línea inferior presenta piedras grandes (aproximadamente 0.4 m de largo), mientras que la línea superior presenta piedras de menor tamaño (0.25 m), midiendo juntas 0.4 m de alto. El muro de retención “Guacamaya” forma un escalón inmediato entre los muros Puhuy y Anhinga, colocado aproximadamente a 0.7 m al sur de Puhuy. Este conste en dos líneas de piedras, de entre 0.2 y 0.4 m de diámetro. De la misma manera, Puhuy es de aproximadamente 0.4 m de largo.

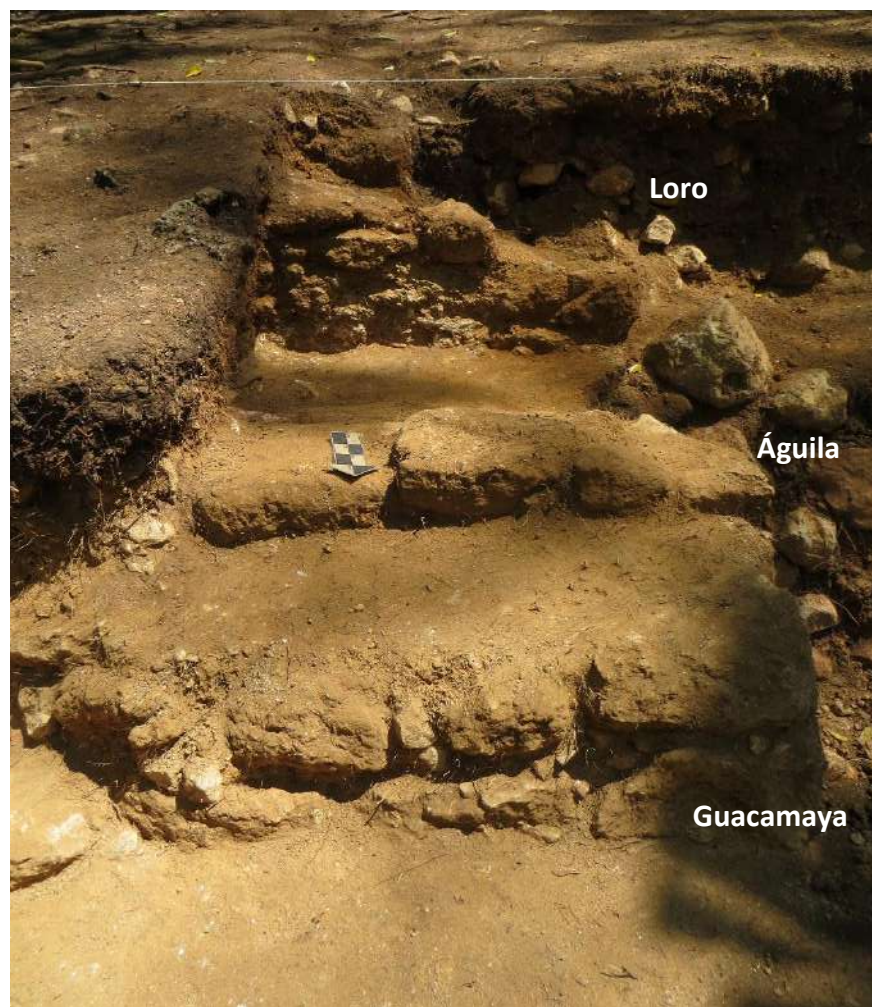
Figura 5.10. Fachada de la plataforma y escalones de 13Q-3-2da (Fotografía por B. Simova).

El primer lote excavado en la unidad de 2 x 4 m, Lote CR33A-33-2, consistió del relleno de la estructura terminal. El Lote CR33A-33-3 fue una mezcla recolectada en la esquina sureste de la unidad, donde una palma había ocasionado algunos disturbios a lo largo del límite de la terraza. El Lote CR33A-33-5 correspondió a otra parte del relleno de la estructura terminal, el cual descubrió dos muros bajos deteriorados (Águila y Guacamaya), posiblemente los restos de la penúltima escalinata, pero no se pudo localizar otro escalón más abajo (Figura 5.10).

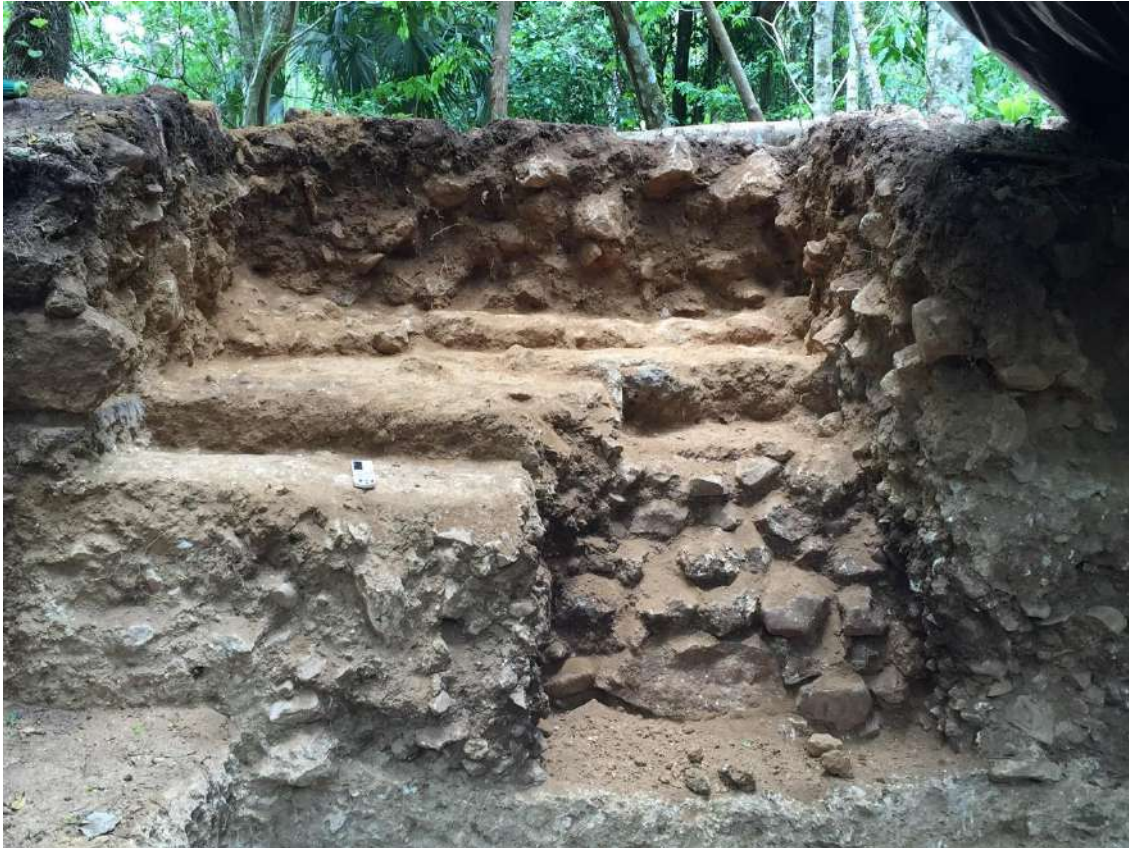
Figura 5.12 Perfil sur de la unidad CR 33A-39, destaca muro de contención (Fotografía por M. López).

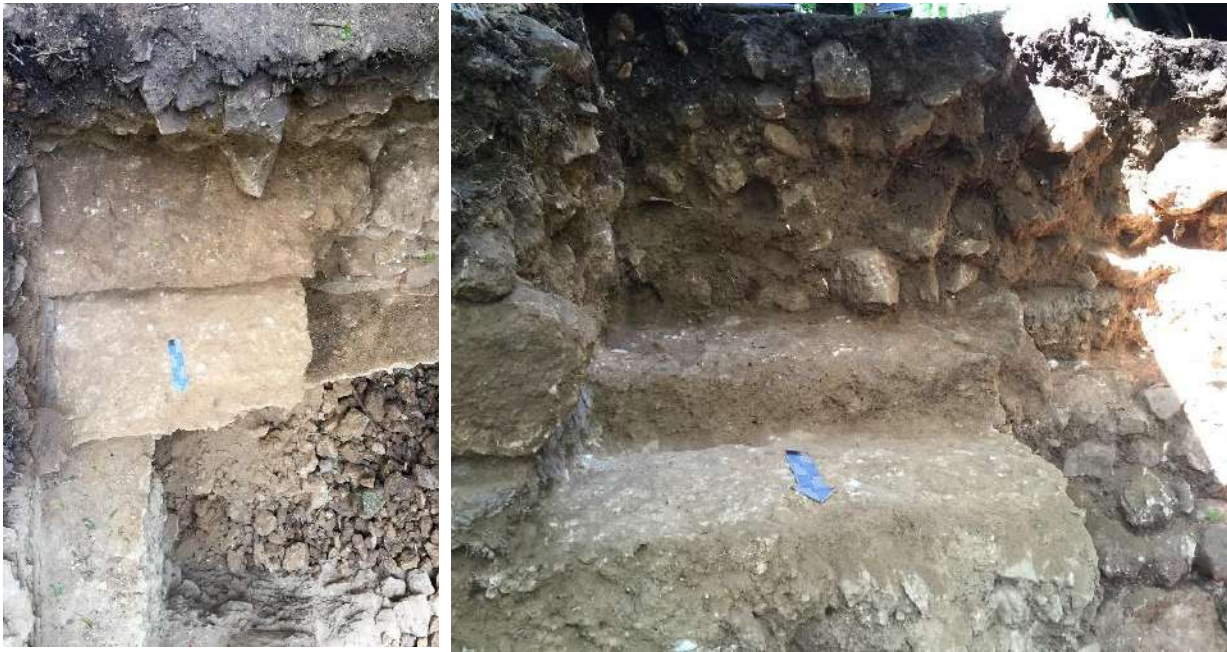
Figura 5.13 Rasgo identificado en lote 4 de la unidad CR 33 A-38 (fotografía por M. López).

Lote 4: Relleno de piso grisáceo de aproximadamente 0.1 m que abarca únicamente a partir de 0.49 m del perfil sur de la unidad, sin ninguna presencia de material cultural. El área que corresponde a 0.49 x 1 m parece ser una continuación correspondiente a la esquina localizada en la Unidad CR 33A-40, en dirección al oeste (Figuras 5.13 y 5.14).

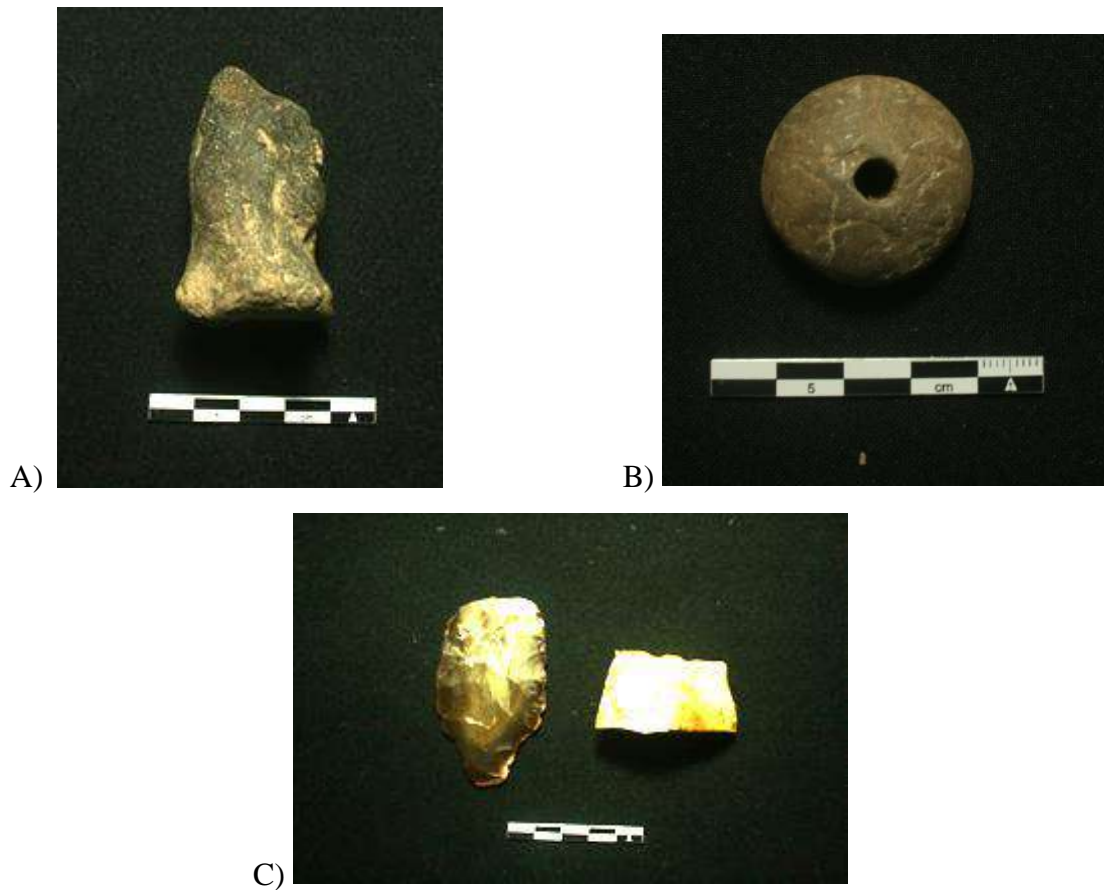
Figura 6.4. Algunos artefactos recuperados en CR115A-1-2-2. A) Figurilla en forma de búho. B) Malacate. C) Fragmentos de pedernal (Fotos por J. Ponce)

Nivel 2-Lote 2: matriz de tierra café amarillenta suelta mezclada con piedras de escombros de tamaño pequeño y mediano. Se encontró a una profundidad de 0.3 a 0.64 m desde la superficie y se recuperaron 617 tiestos, una figurilla en forma de buho, 4 huesos de fauna, 1 malacate, 4 fragmentos de bajareque y 4 de lítica, incluyendo un fragmento de hacha de pedernal (Figura 6.4).

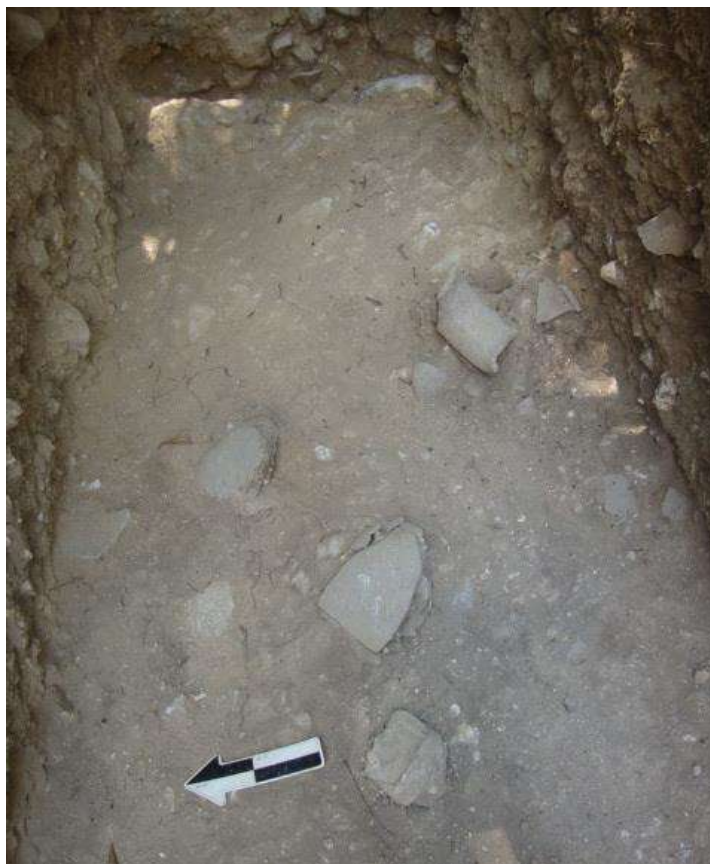
Figura 6.5. Fragmentos de cerámica y estuco *in situ* en CR115A-2-4 (Foto por J. Ponce)

Nivel 2-Lote 4: este lote se asignó a 12 fragmentos de cerámica y un fragmento de estuco tallado encontrado en el Lote 2 (Figura 6.5). Dentro de la cerámica se identificaron los tipos Tinaja Rojo, Chaquiste Impreso y Encanto Estriado, pertenecientes a las fases Tepeu 1 y 2. Se encontró de 0.7 a 0.8 m de profundidad y como se verá más adelante, el material parece ser parte del depósito identificado en el Lote 5.

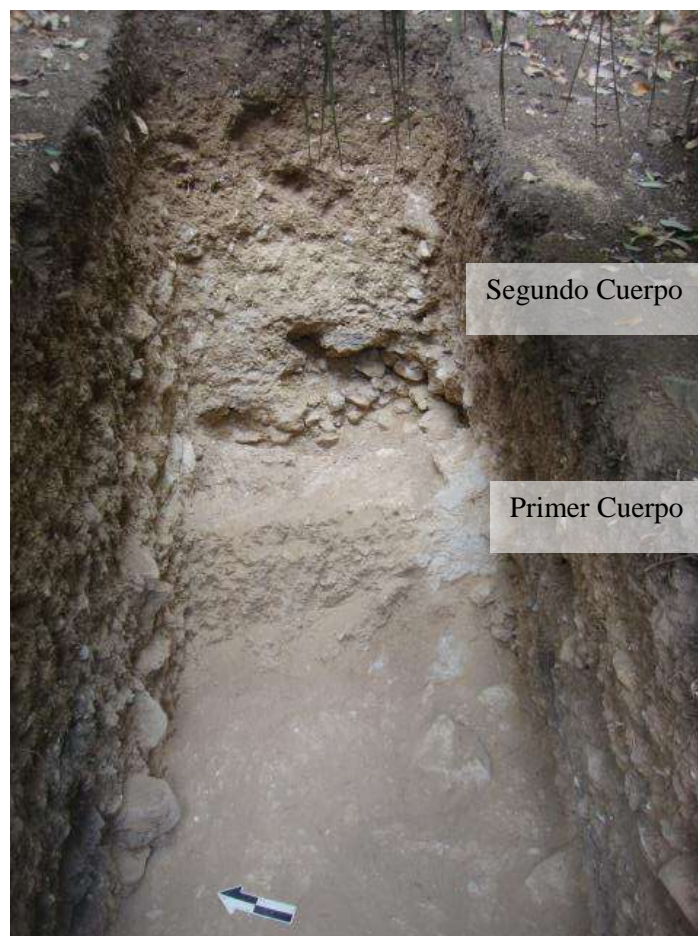
Figura 6.6. Cuerpos de mampostería de la Estructura 13R-1 vistos desde el oeste (Foto por J. Ponce)

Nivel 3-Lote 3: este lote consistió de tierra café amarillenta mezclada con caliza y piedras de escombros de tamaño pequeño y mediano. Se encontró asociado a dos cuerpos de mampostería de la Estructura 13R-1, los cuales se caracterizan por estar levemente inclinados y compuestos por piedras de aproximadamente 0.2 x 0.3 m cada una, unidas con amalgama. Los cuerpos están recubiertos con estuco, el cual se encontró conservado solamente en algunos sectores. Este lote se identificó solamente en el lado este de la unidad y se cree que el color amarillento y caliza se debe a restos de estuco provenientes de la fachada de la estructura. El primer cuerpo se encontró asentado sobre el piso de estuco del corredor entre las estructuras 13R-1 y 13R-7 (Figura 6.6). Posee una altura variable entre 0.4 y 0.73 m y una huella de 0.56 m. Por su parte, el segundo cuerpo posee una altura de 0.66 m y la inclinación del mismo impide el acceso a la parte superior de la estructura, por lo que se cree que es posible que éste no haya sido el acceso principal a la Estructura 13R-1. No se recuperó material cultural directamente asociado a este rasgo arquitectónico.

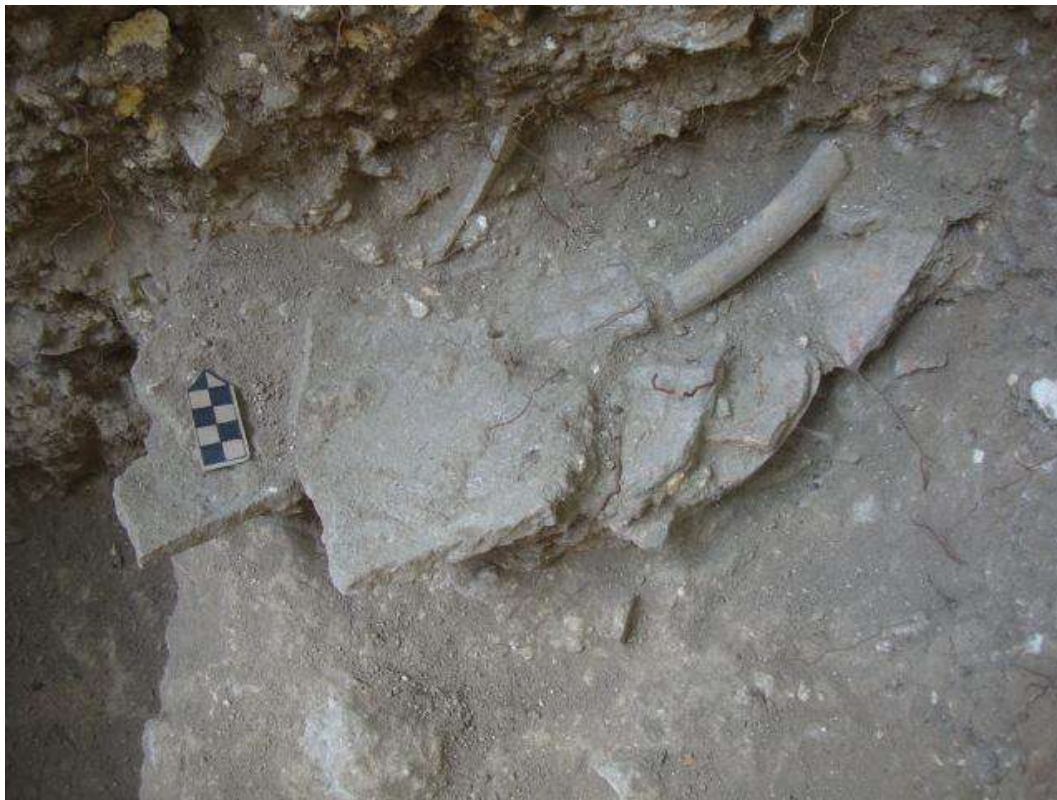
Figura 6.7. Algunos fragmentos de cerámica del depósito de CR115A-1-3-5 *in situ*  
(Foto por J. Ponce)

Nivel 3-Lote 5: este quinto lote se le asignó a un depósito de materiales asociado a tierra compacta color café oscuro, mezclada con ceniza. Fue encontrado casi directamente sobre el piso de estuco, a una profundidad de 0.8 a 1.50 m desde la superficie (Figura 6.7). Se recuperó un total de 991 tiestos cerámicos, tres fragmentos de figurillas, tres de concha (Figura 6.8), tres de pedernal, un fragmento de obsidiana, y se tomaron dos muestras de tierra. Como parte del análisis preliminar de la cerámica, Caroline Parris (com. pers. 2016) identificó los tipos cerámicos Encanto Estriado, Cambio sin Engobe, Tinaja Rojo, Infierno Negro, Chaquiste Impreso, Chinja Impreso, Chilar Aflautado, Carmelita Incisco, Anonal Naranja Polícromo, Asote Naranja, Polícromos Saxché-Palmar y Gris Fino Chablekal, lo que fecha el depósito para después de 760 d.C. Estos tipos sugieren la presencia de cerámica utilitaria y de servicio, aunque las vasijas de servicio parecen predominar en forma de platos, vasos cilíndricos y cuencos pequeños de los grupos Saxché-Palmar, Infierno y Asote,

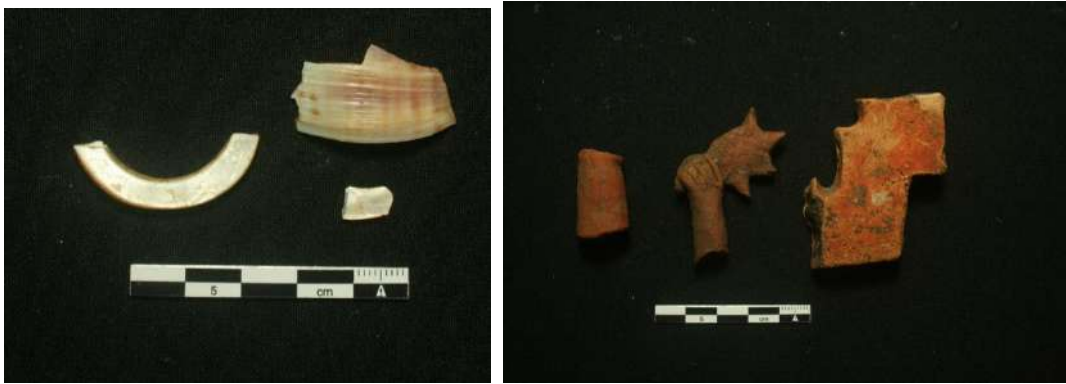
Figura 6.8. Fragmentos de artefactos recuperados como parte del depósito de CR115A-1-3-5. Concha (izquierda) y figurillas (derecha) (Fotos por J. Ponce)

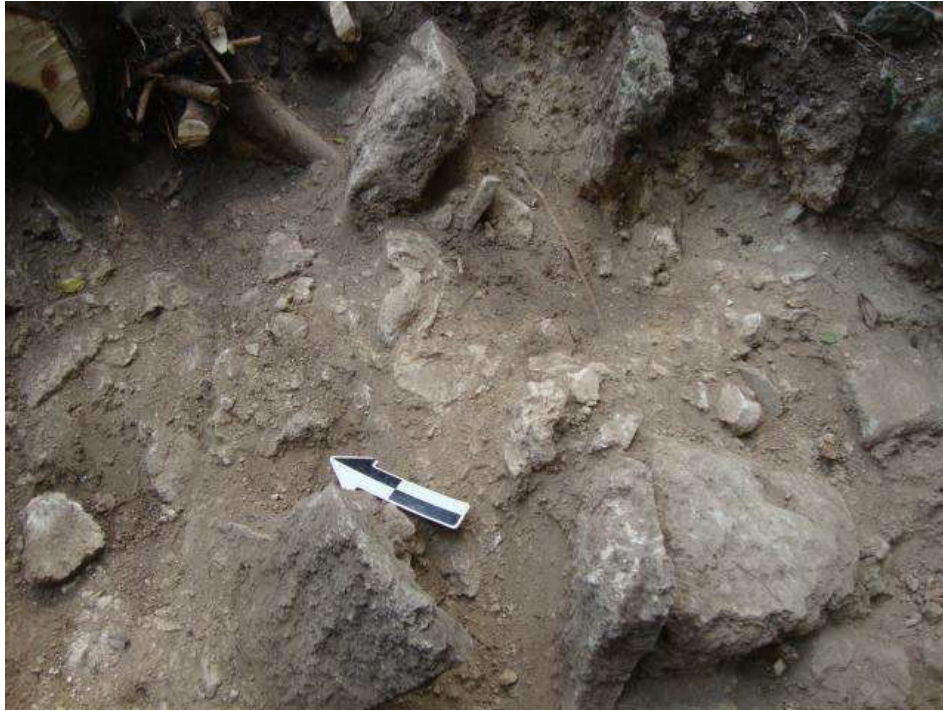
Figura 6.10. Piedras de derrumbe y restos de estuco modelado *in situ* en la Unidad CR112A-2-1-1 (Foto por J. Ponce)
