Proyecto Arqueológico  
**LA CORONA**

# INFORME FINAL

Temporada 2016

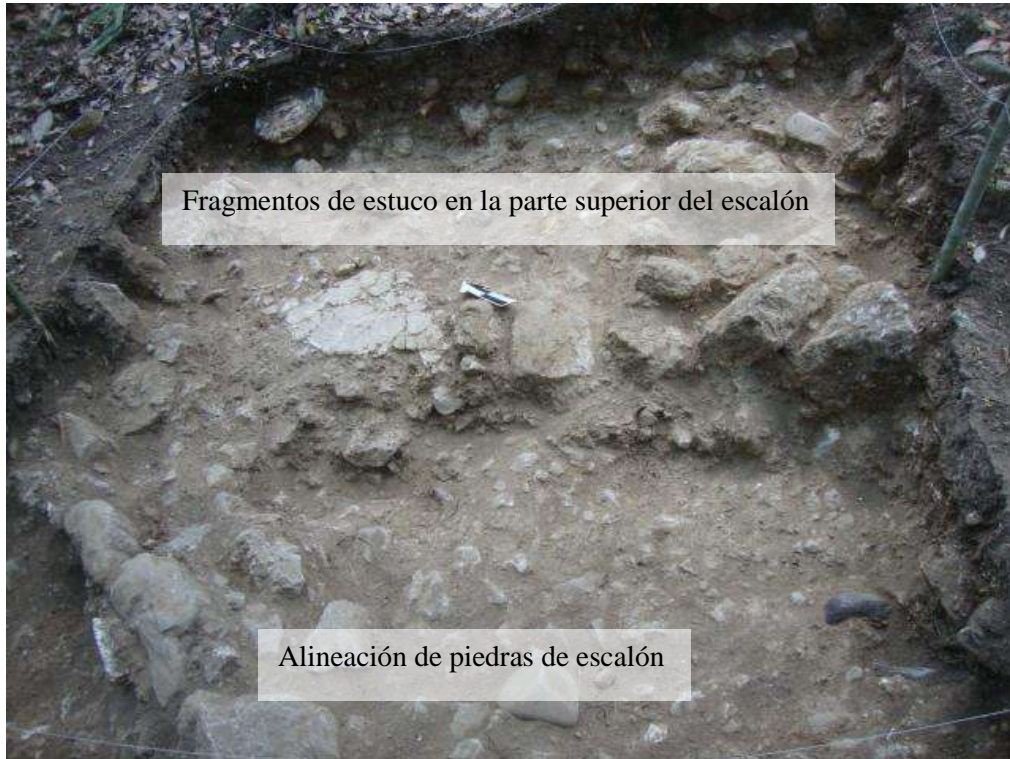
Figura 6.11. Escalón encontrado en la Unidad CR112A-1-2-2 (Foto por J. Ponce)

Nivel 2-Lote 2: este lote constó de tierra café suelta, de color amarillento, mezclada con piedras de derrumbe y se encontró a una profundidad de 0.15-0.30 m desde la superficie. En la Unidad CR112A-1 se identificaron los restos de un escalón con orientación este-oeste (Figura 6.11). El mismo estaba conformado por piedras de aproximadamente 0.2 x 0.1 m, cada una con fachada hacia el sur y estuco en la parte superior, del cual solamente se conservaron algunos fragmentos. De igual manera, se identificó la posible esquina de un cuerpo de mampostería (Figura 6.12), el cual continúa hacia el noreste en la Unidad CR112A-3. En la Unidad CR112A-2 se identificó un posible segundo cuerpo de mampostería, aunque la definición del mismo no fue muy clara. En la Unidad CR112A-1 no se recuperó material cultural; en la Unidad CR112A-2 se recuperaron 10 tiestos y en la Unidad CR112A-3 solamente 13 fragmentos de cerámica. Cabe mencionar que algunos de los fragmentos de cerámica recuperados en la Unidad CR112A-3 formaron parte de un rasgo encontrado en la esquina suroeste del pozo. Estos fragmentos son burdos y miden aproximadamente 0.5 x 0.3 m cada uno (Figura 6.13). Poseen estrías en la parte exterior y un borde en el interior que los hace levemente acanalados. Es por ello que se cree que posiblemente formaban parte de un canal o algún rasgo relacionado al manejo de agua en la fachada de la Estructura 13R-45.

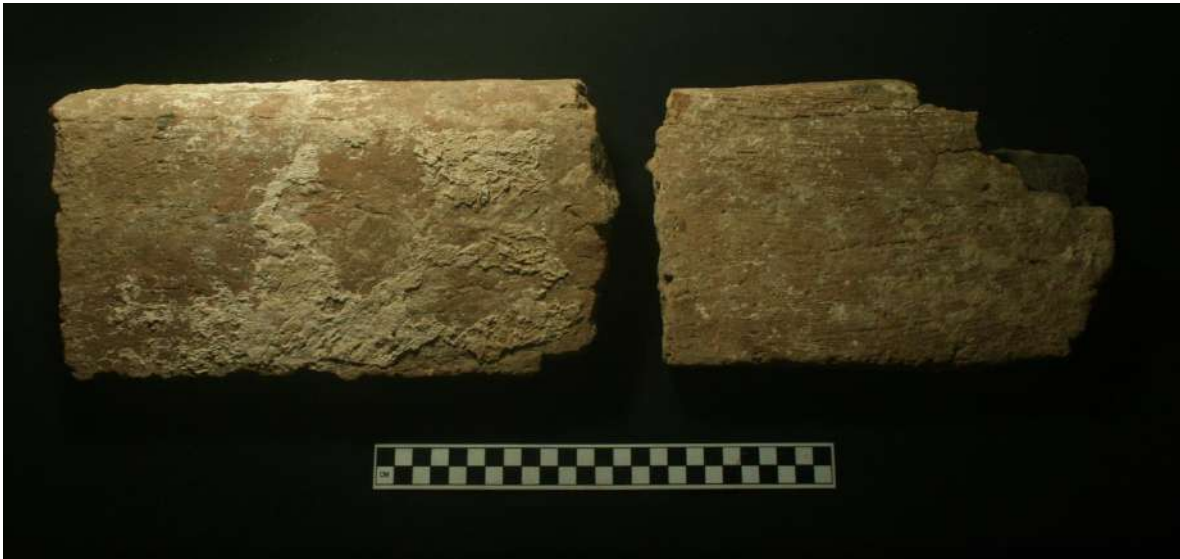
Figura 6.13. Fragmentos de cerámica recuperados en la Unidad CR112A-2-2-2 (Foto por J. Ponce)

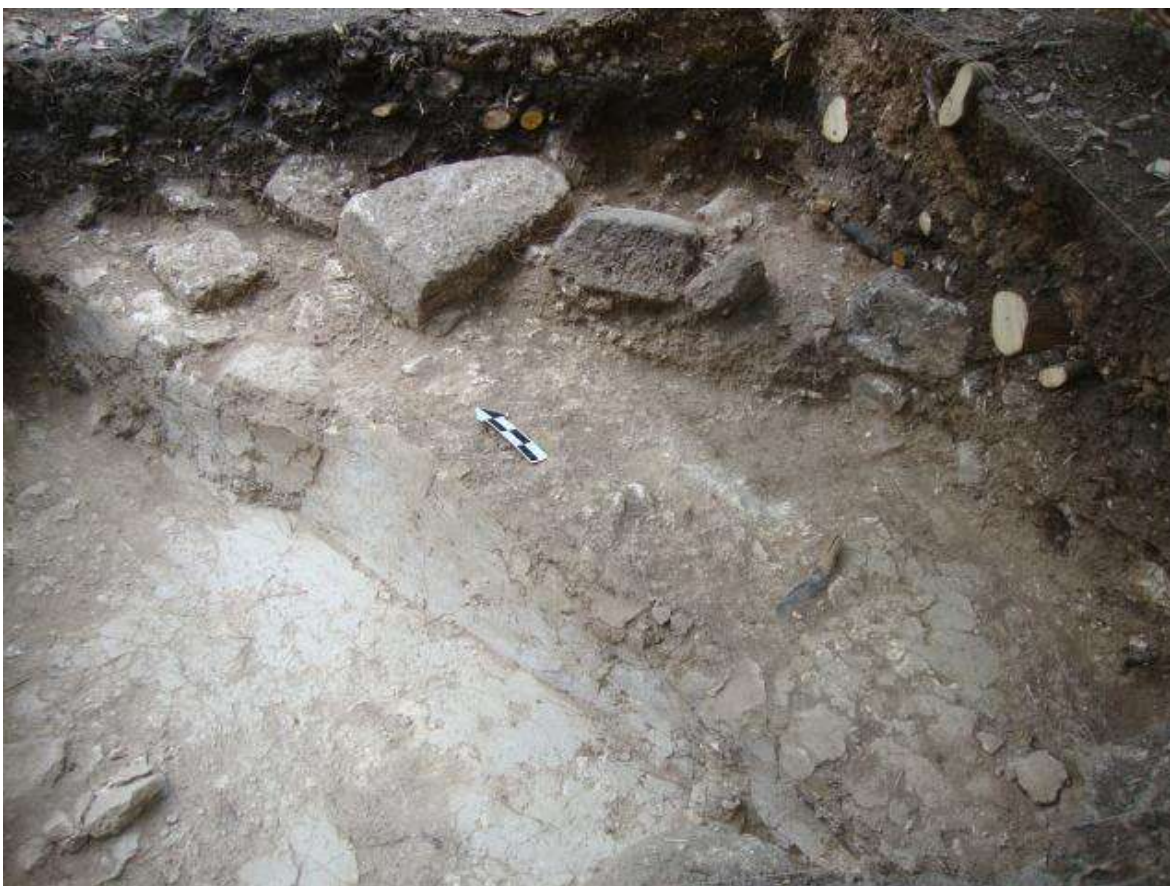
Figura 6.14. Escalón estucado y piedras de derrumbe en la Unidad CR112B-1 (Foto por J. Ponce)

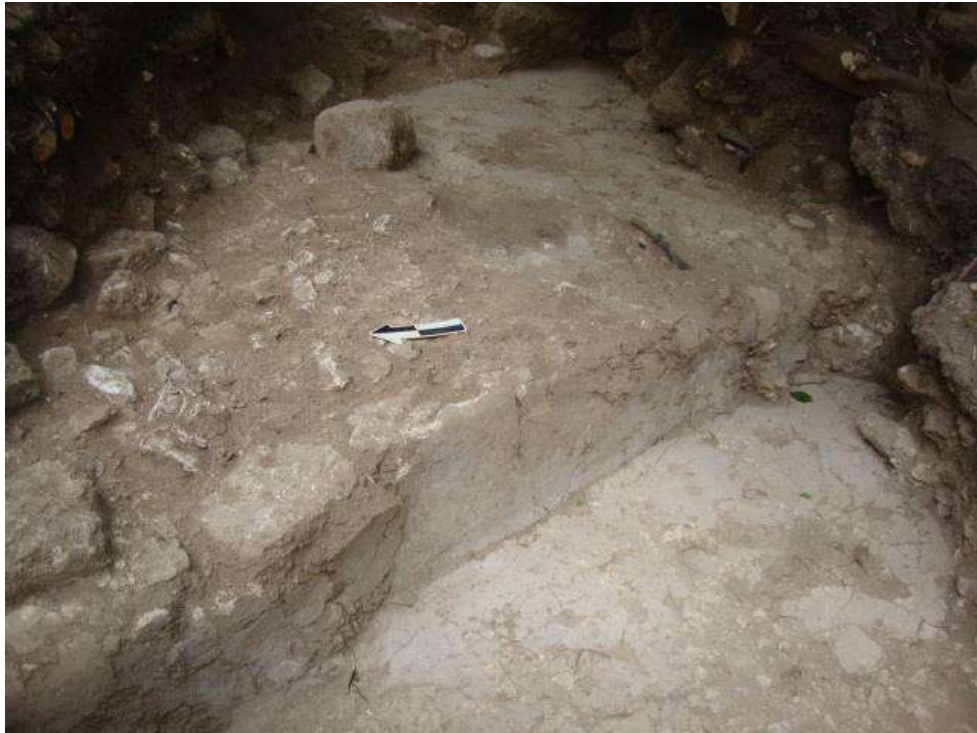
Figura 6. 15. Escalón estucado en las unidades CR112B-1 y CR112B-3 (Foto por J. Ponce)

Nivel 2-Lote 3: este lote se le asignó a tierra café oscura suelta mezclada con piedras de escombros. En la Unidad CR112B-1 se identificó un escalón de 0.35 m de altura con orientación norte-sur, el cual se encontró con restos de estuco en estado de conservación relativamente bueno (Figura 6.15). El mismo está asentado sobre otra superficie estucada, la cual no fue posible identificar como otro escalón o el piso de estuco del área entre la Estructura 13R-7 y 13R-45. Se recuperaron 26 fragmentos de cerámica, uno de lítica, uno de

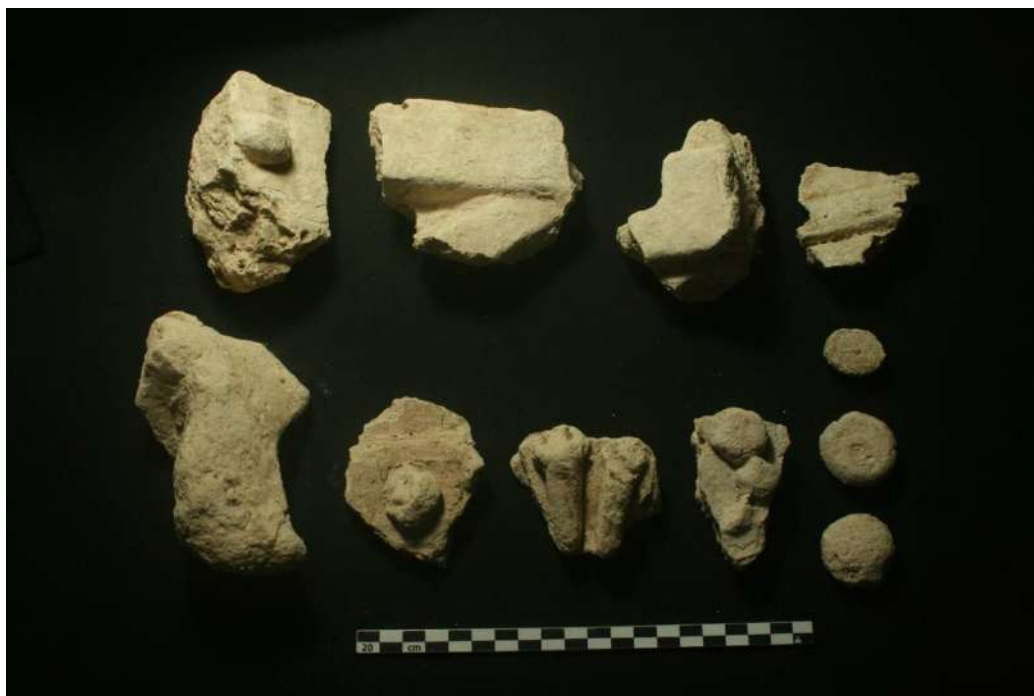
Figura 6.16. Algunos fragmentos de estuco modelado recuperados en la Unidad CR112B-1-2-3 (Foto por J. Ponce)

bajareque y 25 fragmentos de estuco modelado (Figura 6.16), los cuales nuevamente sugieren que la fachada exterior de la estructura se encontraba decorada.

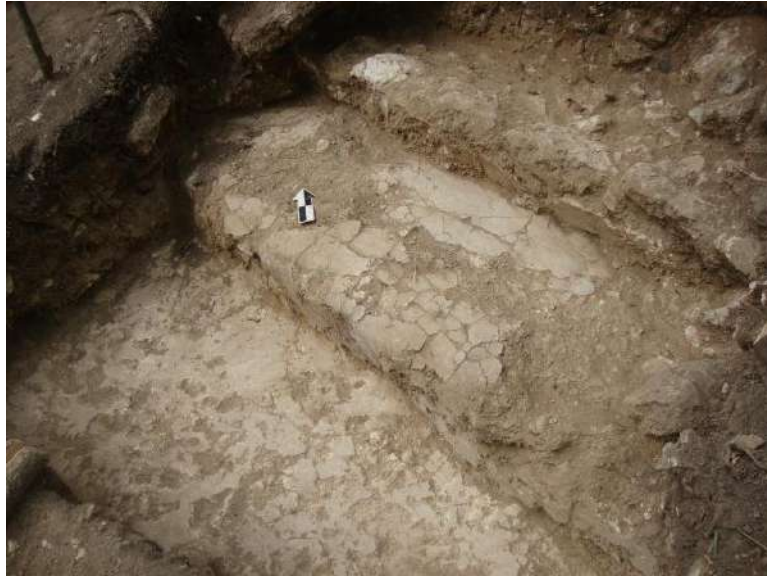
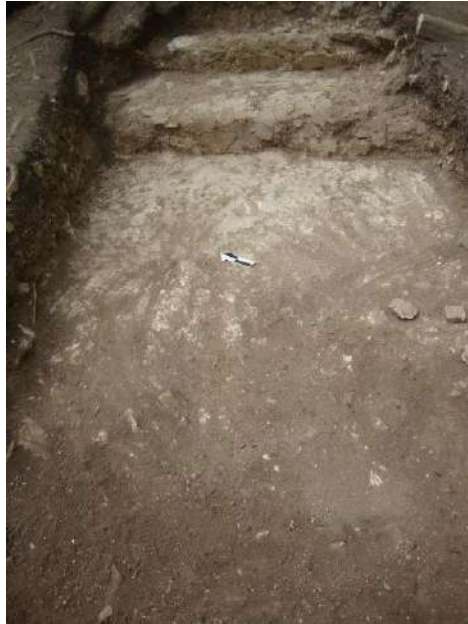
Figura 6.17. Escalones y posible piso de plaza en las unidades  
A) CR112B-2 y B) CR112B-2 y CR112B-4 (Fotos por J. Ponce)

Nivel 2-Lote 2: este lote se le asignó a tierra café oscura suelta mezclada con piedras de escombros. En la Unidad CR112B-2 se encontró la continuación del escalón encontrado en CR112B-1, el cual posee una altura de 0.35 m y se encuentra asentado sobre un escalón inferior de 0.2 m de altura (Figura 6.17). Debido a que éste no se encontró en la Unidad CR112B-1, es posible que haga esquina en el área entre ambas unidades que no fue excavada. En el escalón superior se encontró una piedra caliza porosa tallada en forma rectangular, la cual mide aproximadamente 0.6 x 0.5 m y posiblemente formaba parte de la fachada principal. Este escalón fue el mismo identificado en las unidades CR112B-1, CR112B-2 y CR112A-1, sugiriendo que posiblemente la fachada principal de la Estructura 13R-45 se encontraba en el lado oeste. Se recuperaron 148 fragmentos de cerámica y uno de pedernal.

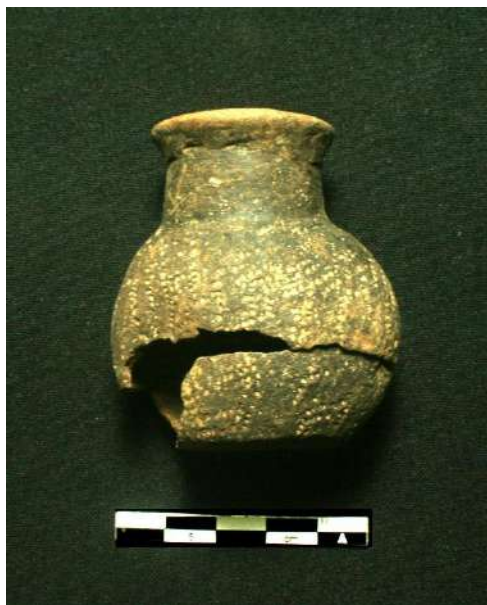
Figura 6.18. Venenera encontrada en la Unidad CR112B-4-2-2 (Foto por J. Ponce)

En la Unidad CR112B-4 se esperaba encontrar un tercer escalón, pero se encontró lo que parece ser el piso de plaza o un tercer escalón cuyo límite no fue encontrado. Se recuperaron dos fragmentos de pedernal y 224 de cerámica, incluyendo una venenera en la esquina suroeste del pozo (Figura 6.18).

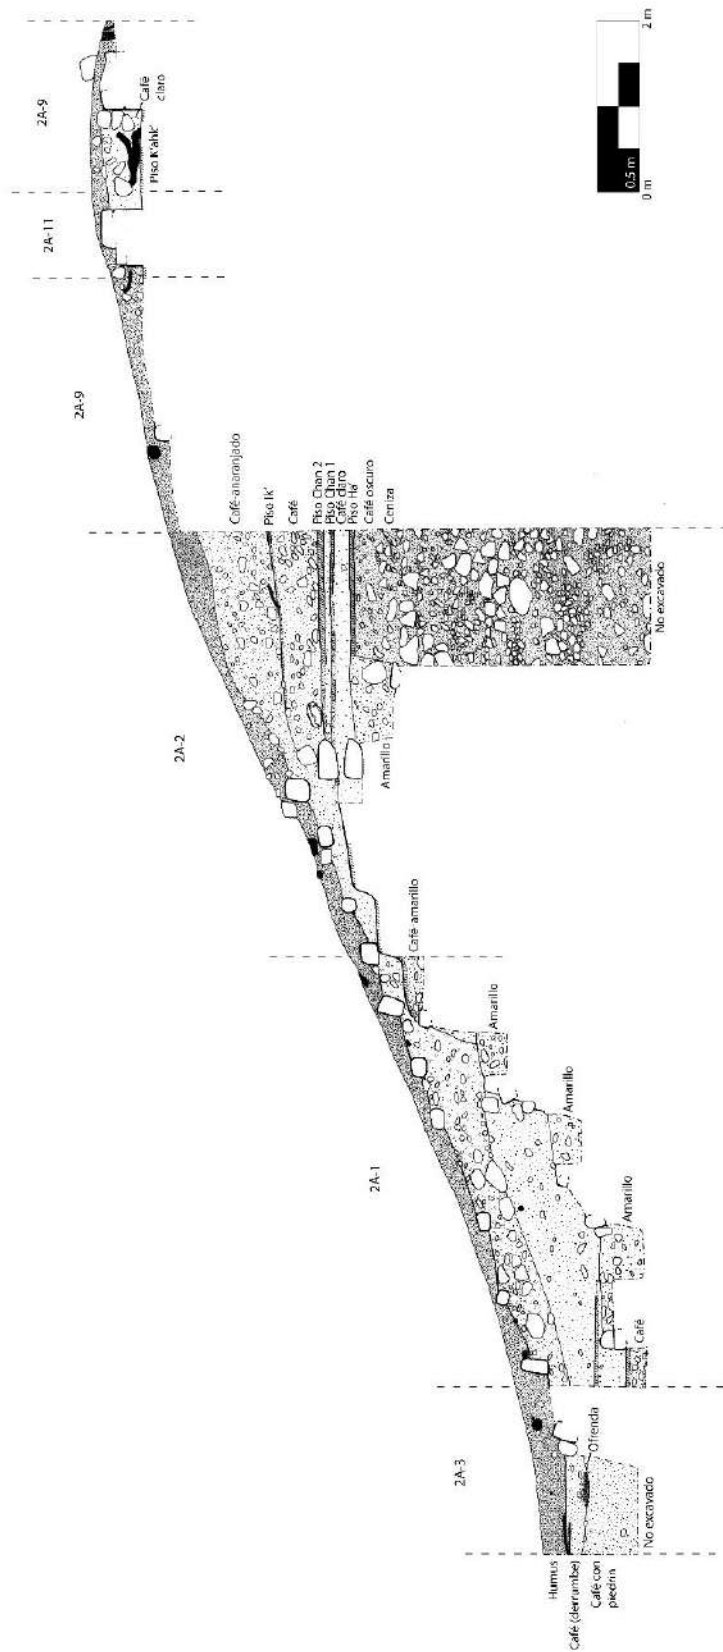
Figura 7.5. Perfil sur de sub-operación CAR2A (Dibujo y calco por D. Chatelain).

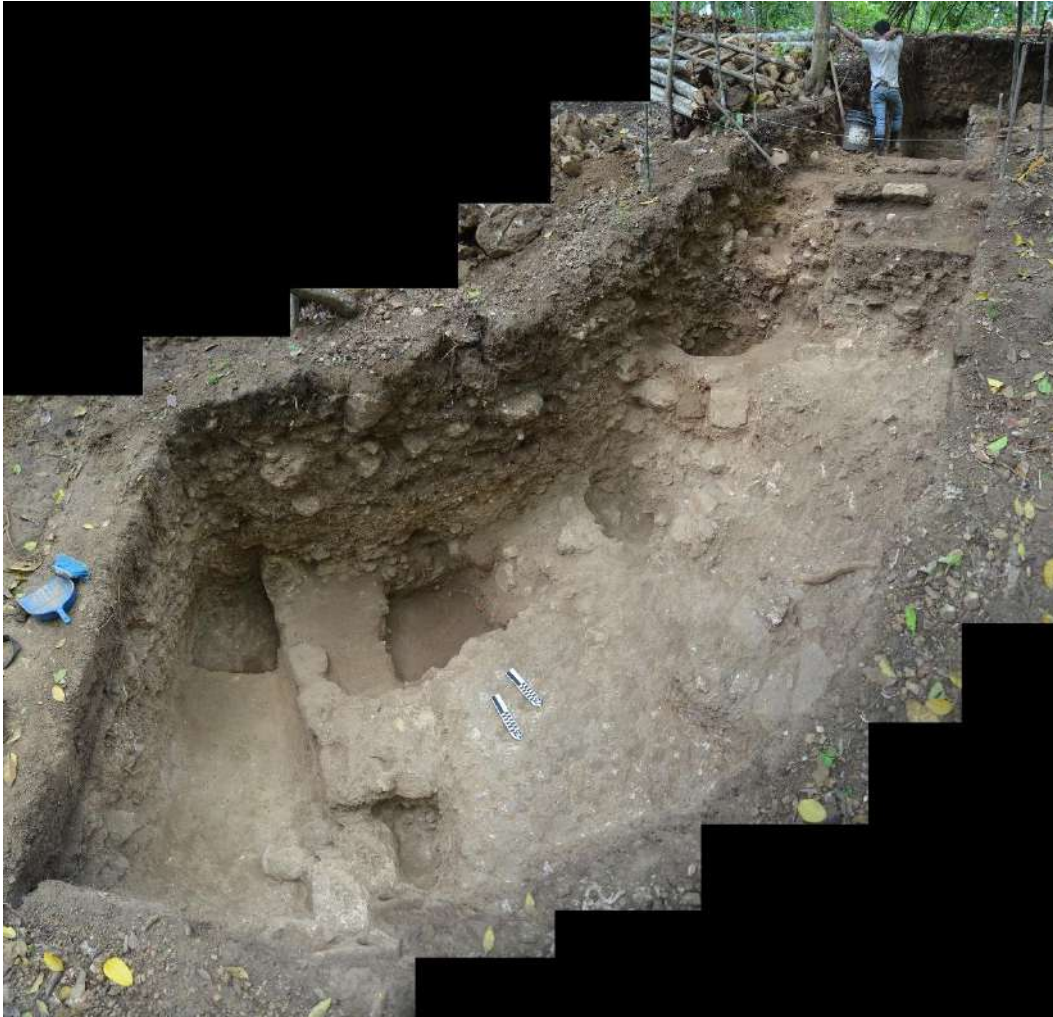
Figura 7.6. Foto de la arquitectura del Fase *Ha'*, vista al sur (Fotografía por D. Chatelain).

Aproximadamente otros 0.5 m por debajo del colapso de la fase arquitectónica *Chan*, se encontraron tres muros escalonados, un escalón y un descanso de una fase más temprana (Figuras 7.5 y 7.6). Esta fase más temprana continuaba debajo del nivel de la fase *Chan* de la plaza, lo que significa que probablemente articula con la fase inicial de la plaza, ahora nombrada fase *Ha'*. Esta fase arquitectónica *Ha'* fue bastante burda en su construcción, con piedras sin tallar que definían sus muros. Sin embargo, esta arquitectura se asemeja bastante a la arquitectura de la plataforma baja central de la Plaza A, encontrada en la Unidad CAR1A-2 durante la Temporada de campo 2014.

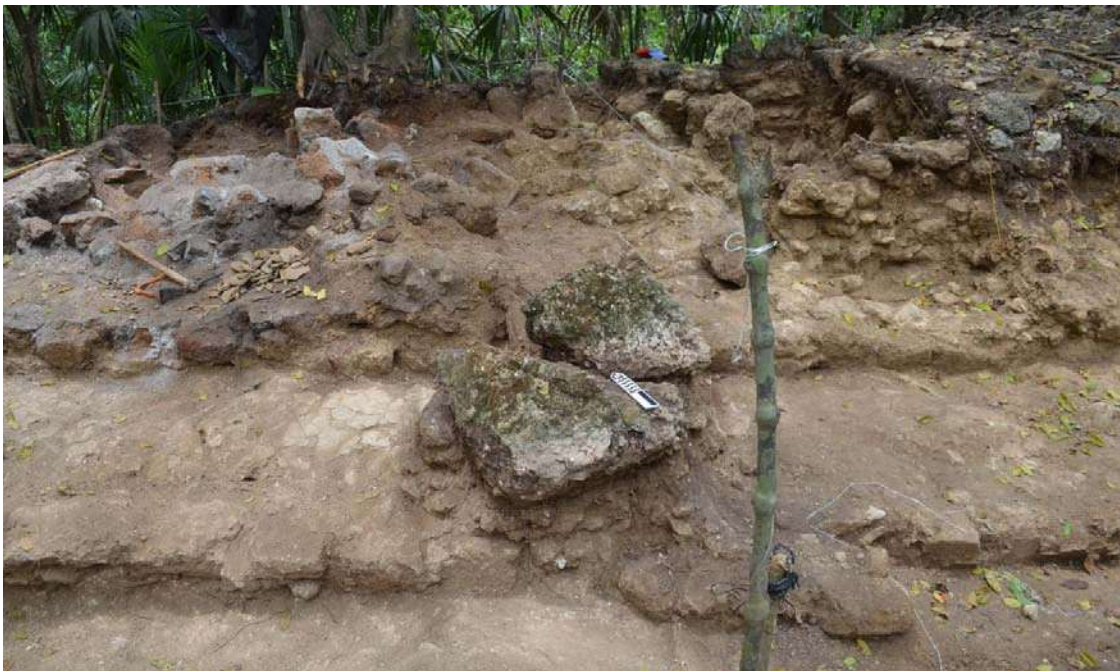
Figura 7.17. Posible monumento colocado en la puerta de Estructura A-3 (Fotografía por D. Chatelain).

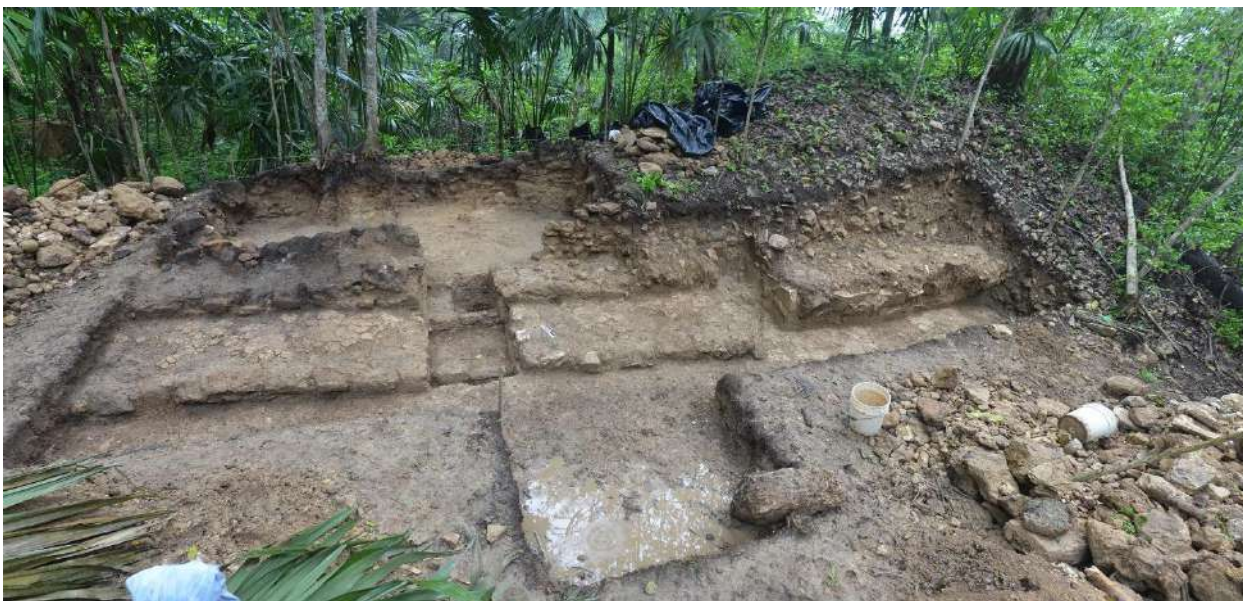
Figura 7.19. Arquitectura de las estructuras A-3 y A-4, viendo desde el sur al norte  
(Fotografía por D. Chatelain).

La sub-operación CAR3A mostró varios rasgos arquitectónicos importantes para el sitio de La Cariba (Figura 7.19). Primero, esclareció de mejor forma las fases constructivas de la Estructura A-3, permitiendo por ahora establecer dos fases. La fase más temprana data posiblemente del Preclásico Tardío, que se ve representada en los dos escalones encontrados debajo de la jamba de la fase final. La fase terminal de la estructura data para el Clásico Tardío, que se caracteriza por la plataforma de 0.20 m, seguida de la pared. Esta estructura tenía un cuarto amplio (hasta ahora es mínimamente de 5 m de ancho por 3 m de largo), al cual se accedía por medio de una jamba angosta (de 0.86 m de ancho) que iniciaba en forma de talud, ligeramente inclinada y desde el nivel de la plaza, sin ningún escalón. La pared posterior del cuarto, en el límite norte, no se pudo definir con claridad. Sin embargo, la ausencia de una esquina clara puede evidenciar una jamba más amplia para acceder a la plataforma que se encuentra detrás de la Estructura A-3. Finalmente, en tiempos posteriores, quizás ya hacia el final de la historia cultural del sitio, la puerta de acceso al cuarto fue cerrada con dos macro piedras que posiblemente habían sido parte de un monumento.

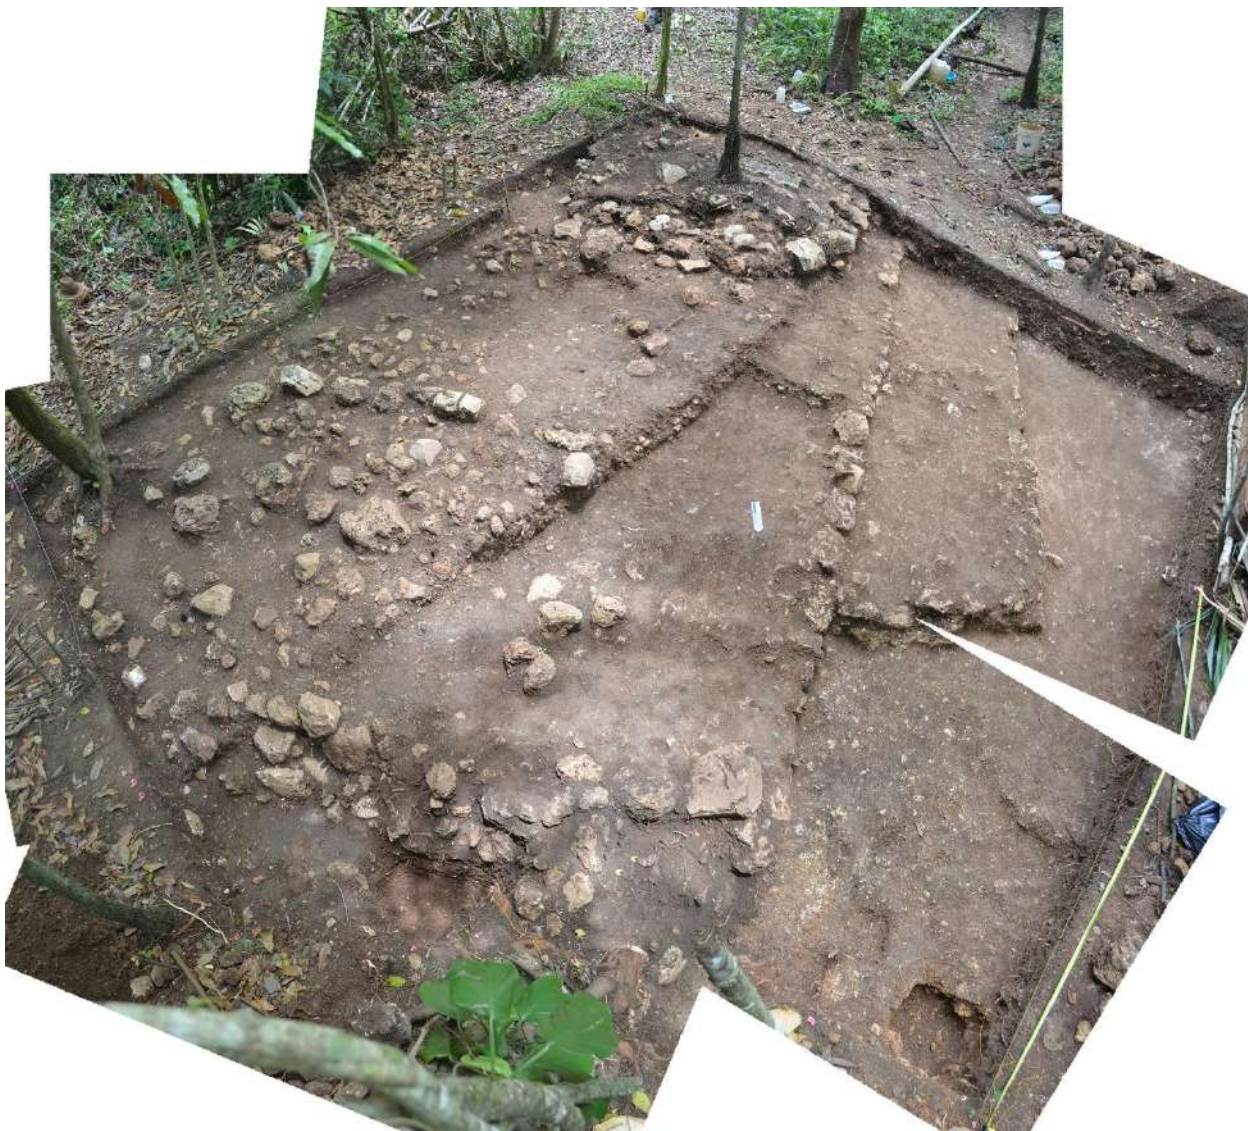
Figura 7.26. Arquitectura de la Sub-operación CAR14A, vista desde el norte al sur (Fotografía por D. Chatelain).

La sub-operación CAR14A inició como un pozo de 3 x 3.5 m (eje norte-sur x este-oeste), orientado a 45° azimut (Unidad CAR14A-1) y ubicado sobre una posible plataforma con altar que se veía desde la superficie (Figuras 7.25 y 7.26).

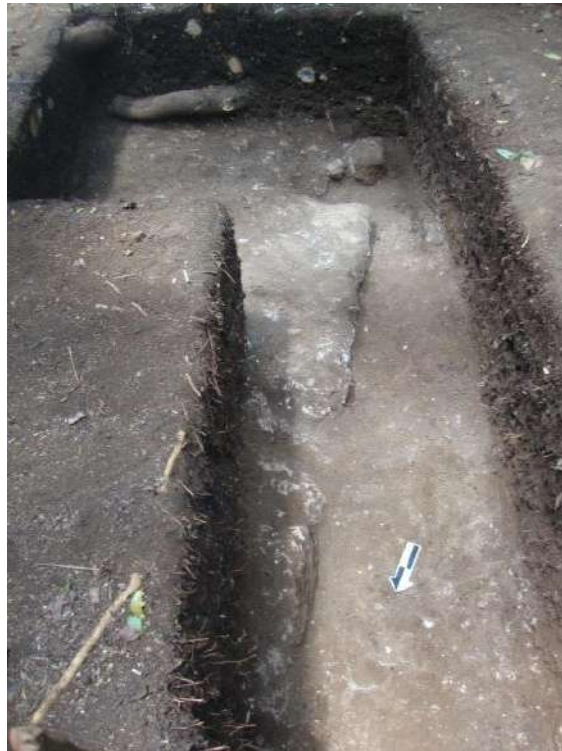
Figura 8.4. Plataforma encontrada en la plaza del Grupo A  
(Foto y dibujo por J. Ponce)

Cabe mencionar que asociado a esta plataforma se recuperó gran cantidad de cerámica y otros materiales. En la Unidad JOB03-1 se recuperaron 1195 fragmentos de cerámica, tres de obsidiana, tres de pedernal (incluyendo un fragmento de hacha) y un malacate. Por su parte, en la Unidad JOB03-2 se encontraron 355 fragmentos de cerámica y dos fragmentos de pedernal, mientras que en la Unidad JOB03-3 se recuperaron 389 tiestos cerámicos, un fragmento de piedra de moler y uno de estuco. Entre la cerámica se lograron identificar tipos pertenecientes a las Fases Tepeu 1 y 2 de Uaxactún perteneciente al Clásico Tardío (600-650 d.C. y 650-830 d.C.) (Forné 2006: 200) incluyendo Chaquiste Impreso, Tinaja Rojo, Cambio sin Engobe, Encanto Estriado y polícromos indeterminados, lo que sugiere que el grupo posiblemente fue ocupado durante este período. Más de la mitad del material recuperado se encontró bastante erosionado y fragmentado, lo cual dificultó su identificación y sugiere que el material representa restos secundarios.

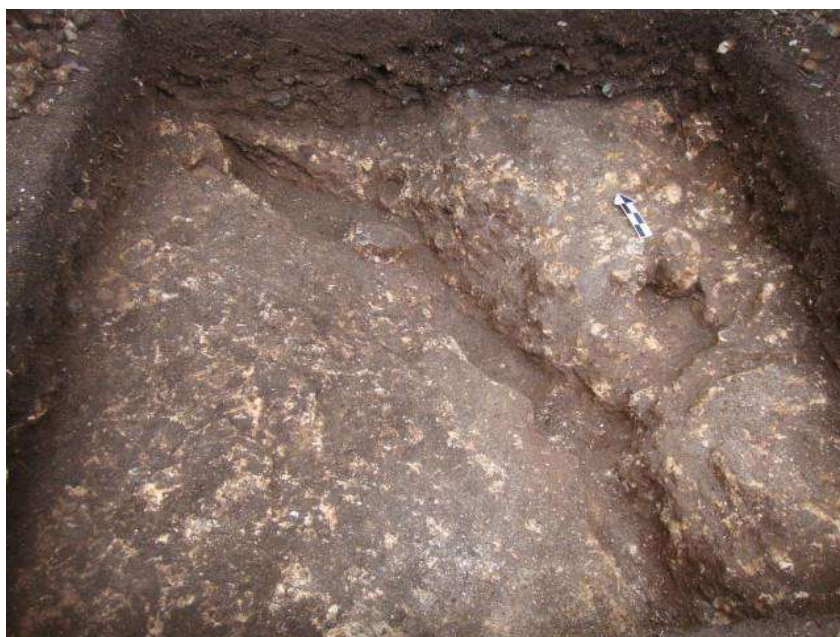
Figura 8.7. Roca madre tallada en las unidades JOB08-1 y JOB08-2 (Foto por J. Ponce)

Debido a que no se encontró piso de plaza conservado, no fue posible identificar con exactitud diferencias estratigráficas del material. Se cree que es posible que haya sido ocupado durante el Preclásico Tardío o al igual que el Grupo B, se utilizó material más temprano para su construcción. A su vez, la presencia de cerámica Gris Fino Chablekal indica que el Grupo B fue ocupado después de 760 d.C. Cabe mencionar que en la roca madre se encontró una hendidura que oscila entre 0.08 y 0.28 m de ancho, formando una especie de acanaladura (Figura 8.7). Se cree que posiblemente fue tallada con el fin de obtener material o funcionar como una especie de drenaje. Asimismo, en la sección norte de Unidad JOB08-2 se encontró un área quemada en la roca madre de aproximadamente 0.1 x 0.1 m, lo que sugiere actividad antes o durante la nivelación de la plaza.

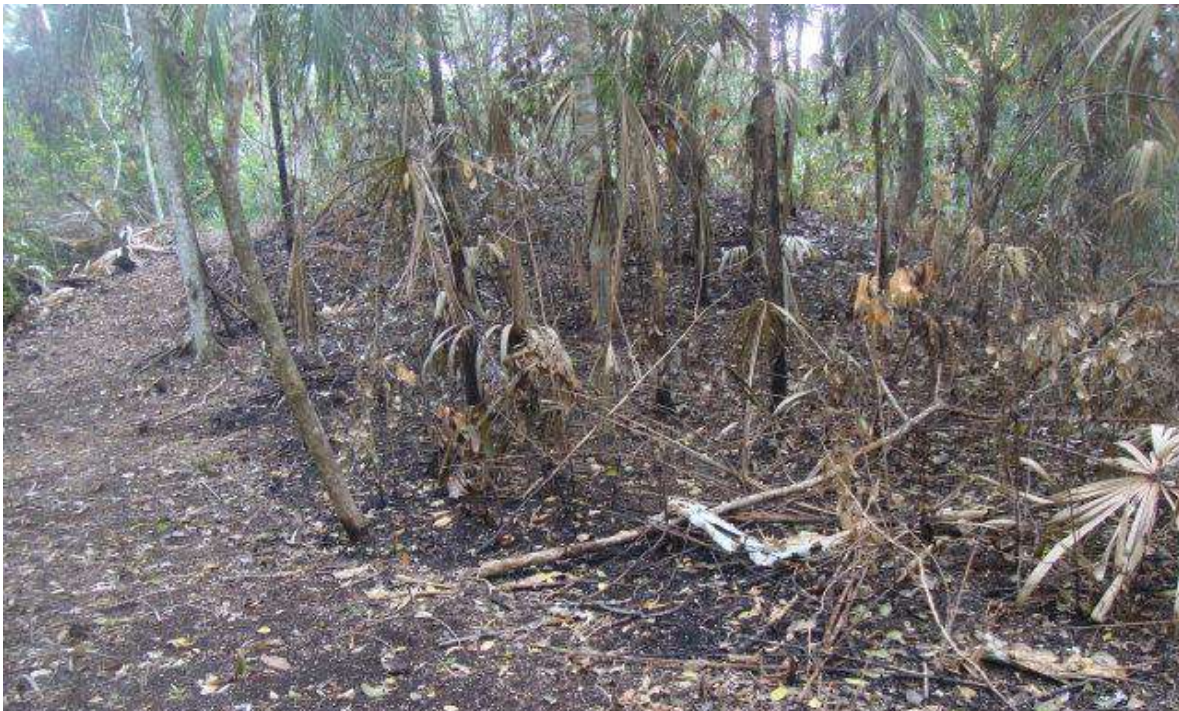
Figura 8.12. Estructura quemada en el lado oeste del Grupo F (Foto por J. Ponce)

Este es el grupo de mayor tamaño de El Jobillo y se encuentra localizado en el extremo norte del sitio La investigación en esta plaza consistió en la excavación de dos unidades contiguas de 2 m (N-S) x 1 m (E-O) denominadas JOB28-1 y JOB28-2, realizadas entre el 7 y 10 de junio (Figuras 8.10 y 8.11). Cabe mencionar que las estructuras ubicadas en el lado norte y oeste del grupo se encontraron quemadas como producto de incendios forestales en el área, tal como se muestra en la Figura 8.12.

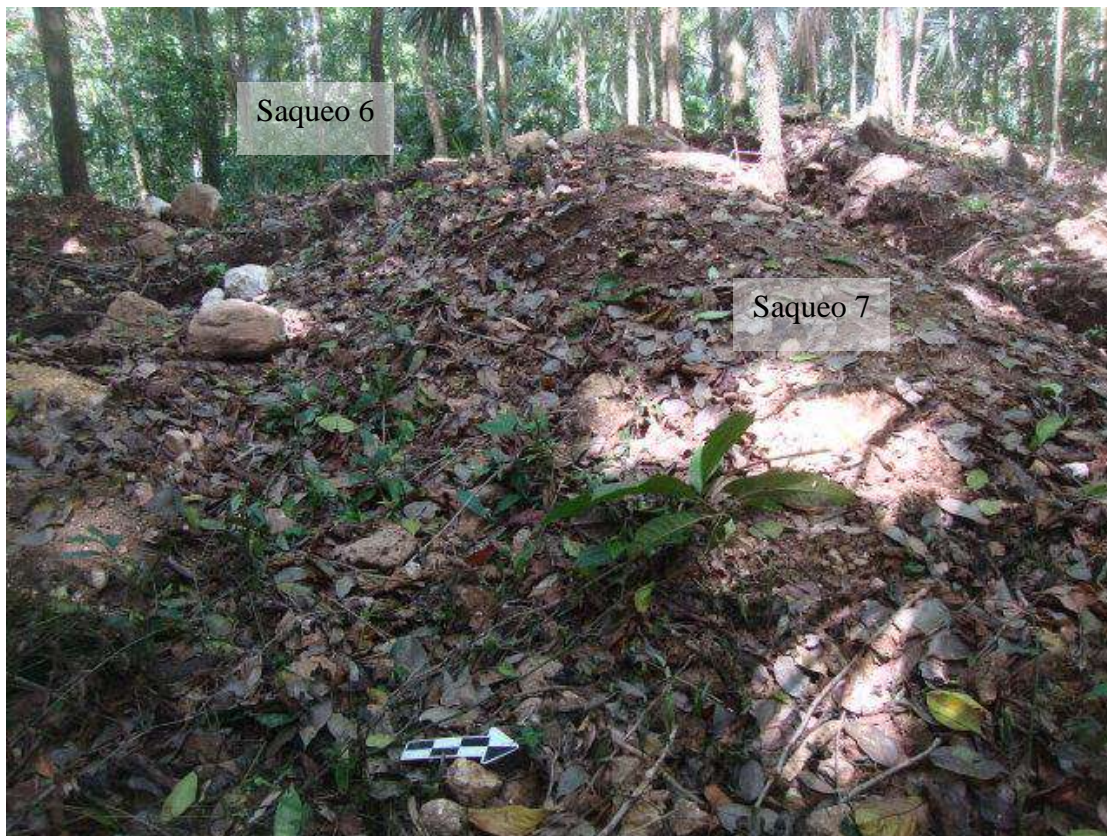
Figura 8.15. Vista desde el este de los saqueos 6 y 7 (Foto por J. Ponce)

Este saqueo se halló en la estructura norte del Grupo D y junto con el Saqueo 7, ya que fueron realizados en el lado este de dicha estructura (Figura 8.15). La trinchera midió 3.22 m en el Perfil Norte, 3.30 m en el Perfil Sur y 0.77 m en el Perfil Oeste (Figura 8.16). En los perfiles fue visible que el humus abarca alrededor de 0 a 0.3 m desde la superficie y posee piedras de tamaño mediano que posiblemente corresponden a escombros arquitectónicos. Luego se observó un estrato de tierra café suelta mezclada con piedras de escombros de 0.3 a 0.7 m desde la superficie, seguido por un relleno de tierra café amarillenta mezclada con pedrín de 0.7 a 1 m, el cual cubría un piso de estuco de alrededor de 0.1 m de grosor. Debajo del piso se observó un relleno de tierra café compacta de consistencia arcillosa de aproximadamente 1.1 a 1.3 m desde la superficie, similar al que fue hallado sobre la roca madre en las plazas de los Grupos B, C y F. En este estrato los saqueadores realizaron una excavación ilícita en el Perfil Norte de 0.24 x 0.28 m, destruyendo parte del piso. Luego excavaron 1.8 m en un relleno de tierra caliza compacta y realizaron un segundo registro de 0.3 x 0.3 m en el Perfil Norte, alcanzando una profundidad máxima de 3.16 m desde la superficie.

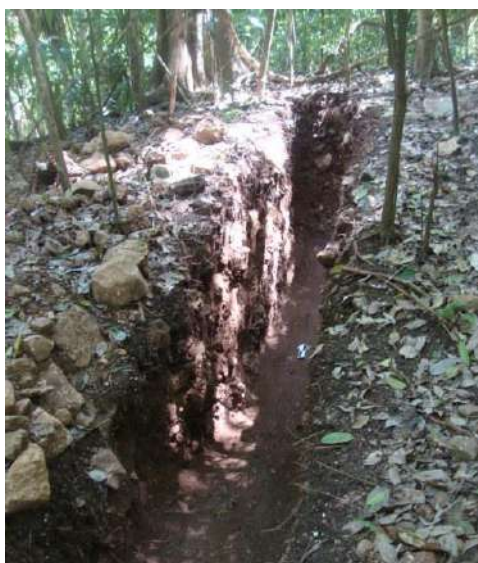
Figura 8. 19. Vista del Saqueo 8 desde el sur (Foto por J. Ponce)

Esta trinchera de saqueo fue localizada en el lado sur de la estructura oeste del Grupo E, la cual no se encuentra ubicada en el mapa del sitio actualmente. El saqueo midió 5.56 m en el Perfil Este, 5.46 m en el Perfil Oeste y 0.5 m en el Perfil Norte (Figuras 8.19 y 8.20). Junto a la trinchera se recuperaron 72 fragmentos de cerámica de los períodos Preclásico Tardío, Protoclásico y Clásico Tardío, incluyendo los tipos Flor Crema, Sacluc Negro sobre Naranja y polícromos, los cuales corresponden a por lo menos tres diferentes vasijas. Además, en la parte superior del montículo se encontraron varias plumas negras dispersas, lo que sugiere que posiblemente desplumaron un ave en este sitio para consumo. En cuanto a la estratigrafía de la estructura, se observó una capa de humus de 0 a 0.4 m de la superficie. Luego, aproximadamente de 0.4 a 0.8 m desde la superficie, se identificó un relleno de tierra café suelta con piedras medianas que posiblemente pertenecen a escombros arquitectónicos. Debajo se identificó un estrato de tierra café amarillenta de 0.8 a 1.40 m desde la superficie aproximadamente y dentro del mismo, a aproximadamente 1.1 m de profundidad se identificaron los fragmentos de un piso de estuco de alrededor de 0.1 m de grosor en mal estado de conservación. Finalmente, se identificó un relleno de tierra café compacta de consistencia arcillosa, alcanzando una profundidad máxima de 1.8 m desde la superficie. La excavación no fue uniforme dentro de la trinchera y al igual que en los saqueos 6 y 7, se volvió más profunda a medida que ingresaban al interior del montículo.

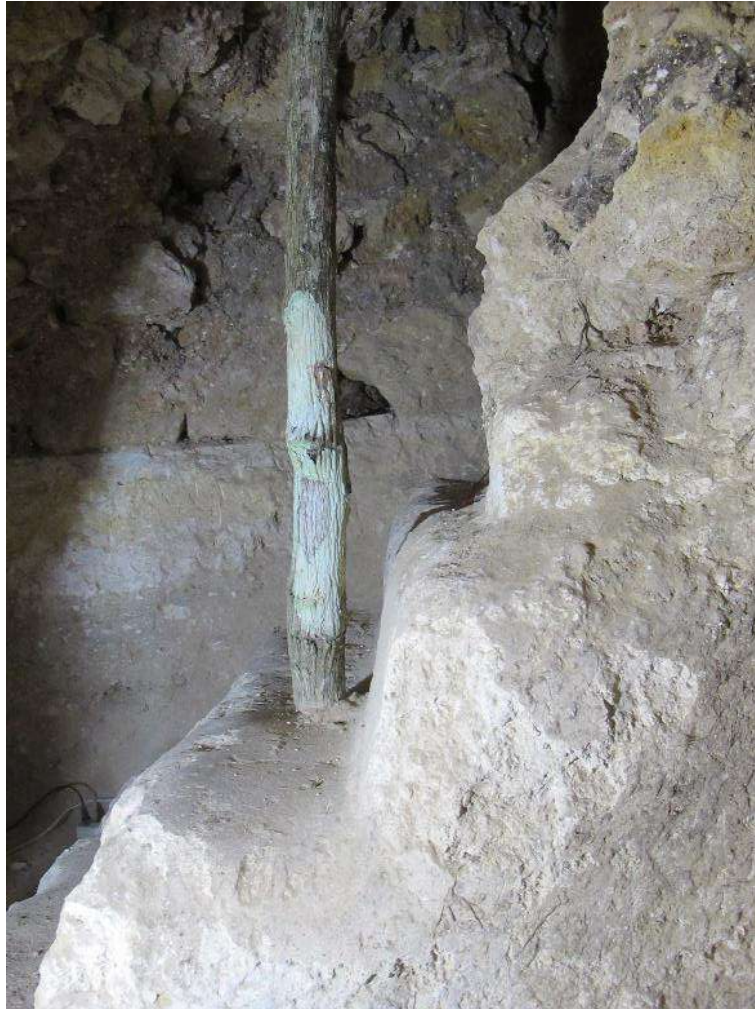
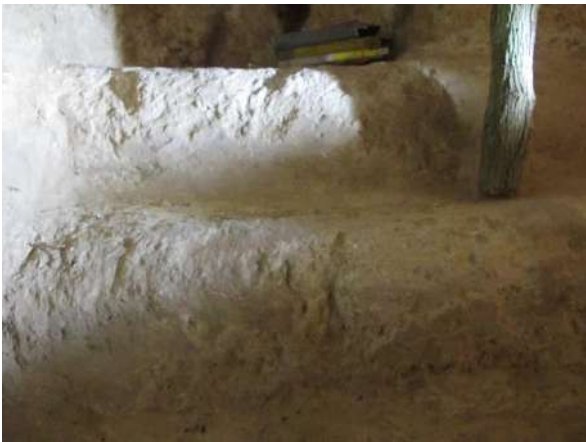
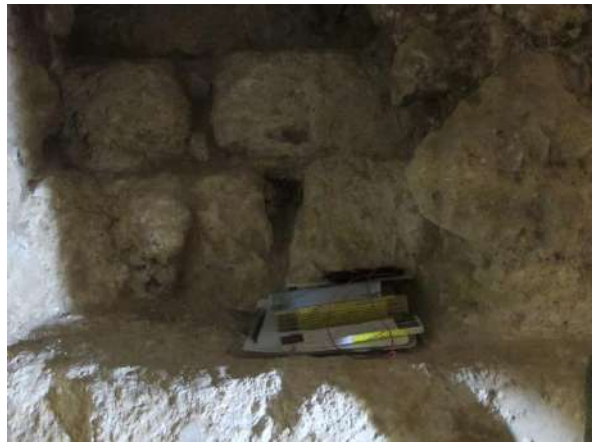
Figura 9.9 Escalinata del Edificio Cacao: a) vista parcial del perfil este de las escalinatas; b) vista frontal de los escalones 2 y 3; c) vista de los escalones 4 y 5 (nótese la separación de los mismos) (Fotografías por E. Arredondo)

Desde el inicio de la excavación se notó la presencia de una capa de estuco en el límite superior del túnel de saqueo (Túnel #6). Este corresponde con el piso *Beleb* reconocido en 2012 (Acuña 2013) (Figura 9.9). Es notable que la misma capa de estuco no es totalmente recta y muestra una forma curva ascendente hacia el sur, sin llegar a tocar la escalinata y deteniéndose por sobre el tercer escalón. Por lo tanto no se consideró como un piso, sino como una capa de estuco que sella una etapa de la construcción y de aplicación de rellenos, dándole sostén a la capa siguiente.

La excavación encontró a los 0.5 m de ser iniciada, una escalinata perteneciente al Edificio Cacao. Luego se ascendió a lo largo de 8 escalones hasta alcanzar un noveno, al cual sólo se le descubrió la contrahuella. El proceso de extracción de material se detuvo en ese momento por motivos de seguridad, debido a que la excavación se acercaba a la superficie, ya que los golpes de herramientas eran audibles desde dentro del edificio y viceversa. El túnel descubrió entonces, una estructura de al menos nueve escalones que alcanzan una altura de 2.8 m y que fue cubierta parcialmente por una capa de tierra que a su vez fue cubierta con una capa de estuco que sirvió de base para la aplicación de otra capa de relleno contemporánea de piedras grandes y tierra oscura, la cual alcanzó el nivel más alto revelado por nuestra excavación. La escalinata muestra una fractura en al menos dos escalones (4to y 5to) con cierto desplazamiento hacia el oeste (Figura 9.10). Este comportamiento se notó en la limpieza del Saqueo #7, y puede que denote problemas estructurales en el edificio (ver más adelante).

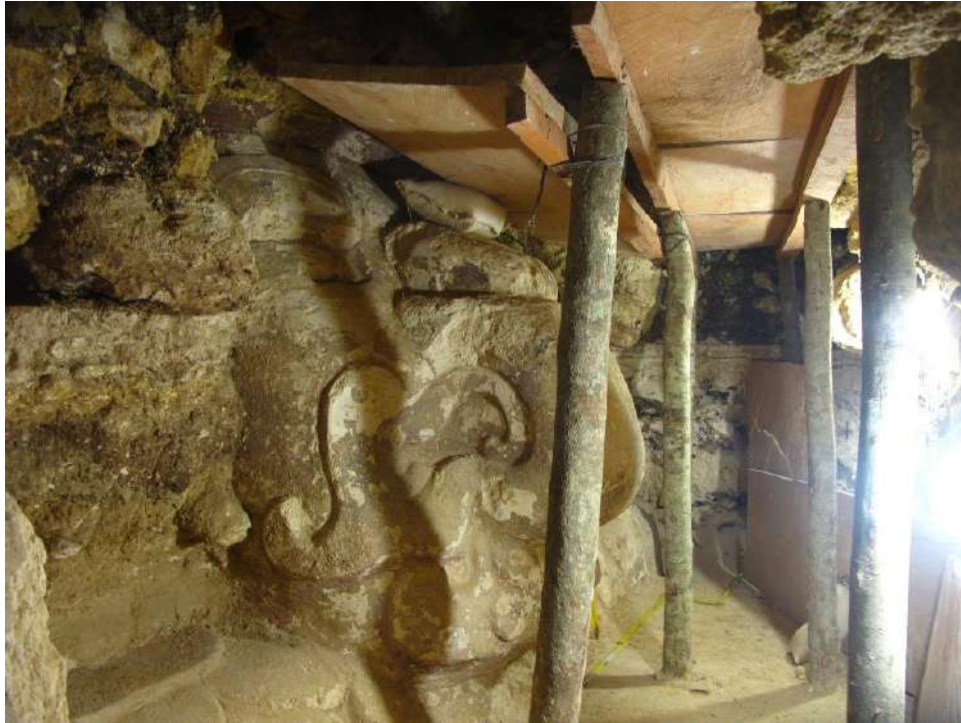
Figura 9.13 Mascarón monumental visto hacia el oeste. La parte alta del pico alcanza el metro de altura (Fotografía por E. Arredondo).

El mascarón es una representación de la *Deidad Ave Principal*, descrita inicialmente por Laurence Bardawill (1976) y revisada posteriormente en varios otros autores (Taube 1987; Freidel y Schele 1988). Asociada a la entronización de gobernantes y eventos de sacrificio, una de sus características comunes es la presencia de un amplio pico curvado y la presencia de ojos rectangulares en forma de “L”. Un tercer elemento es la “U” sobre los ojos y que forma parte de una composición más amplia con dos pequeñas proyecciones cuadrangulares hacia arriba (que forma a su vez un espacio triangular invertido entre ambas) y un elemento lateral bifurcado en forma de una “L” invertida y asociado a la “Pestaña Flameante” del arte Olmeca (Joralemon [1976] y Mora-Marín [2009] citados por Acuña 2013), que en conjunto representarían una forma temprana del glifo *Ajaw* (Figura 9.15). Arriba de los ojos y de los elementos mencionados se extiende una banda o tocado con diseños pintados en negro de difícil identificación por el momento. Hay que mencionar que aquí se notan trazos en negro que podrían representar grafitos similares a los registrados cerca del Mural 1 de la Estructura Bulto (ver Acuña 2013: Figura. 6.1). Al momento, no se ha excavado la totalidad del tocado, por lo que su descripción es limitada.

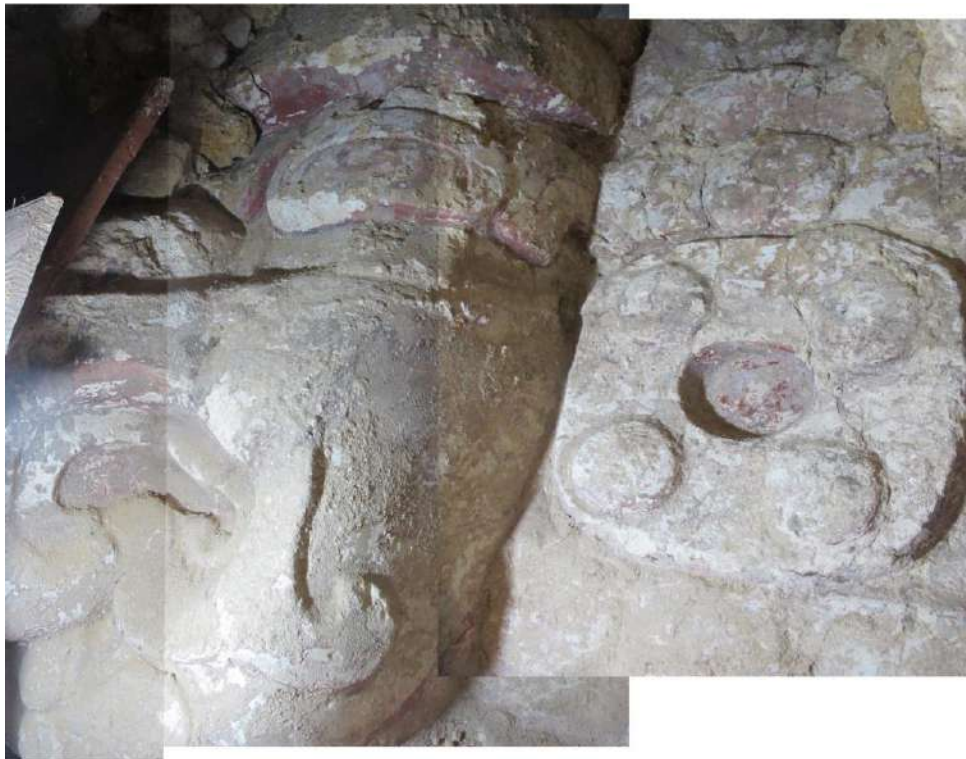
Figura 9.14 Mascarón monumental visto hacia el sureste (Fotomontaje y fotografía por E. Arredondo).

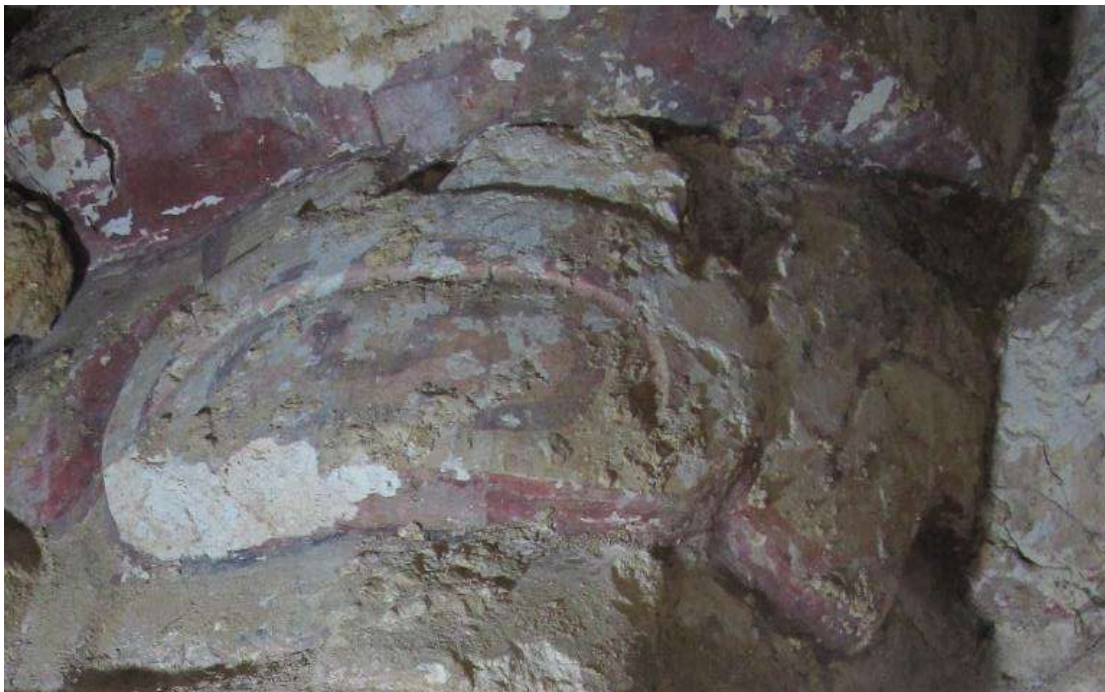
Figura 9.15 Detalle del motivo en “u” sobre el ojo izquierdo del Mascarón monumental (Fotografía por E. Arredondo):

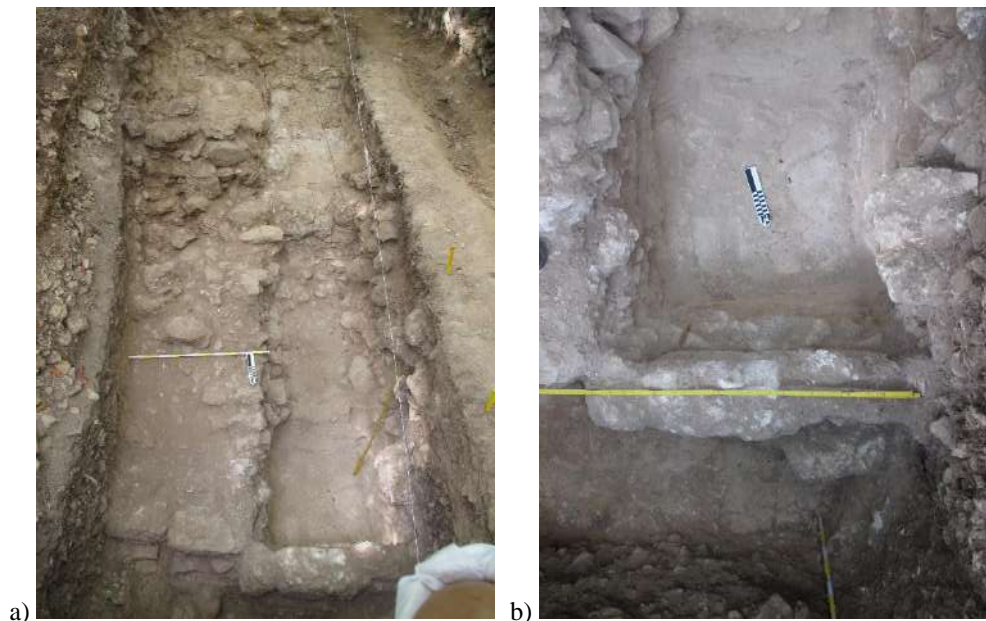
Figura 9.20 Excavación del interior de la escalinata sección oeste a) vista general; b) Piso #2 por debajo de la última escalinata (Fotografías por E. Arredondo).

por fuera del área de escalinata, Piso #2, a 1.94 m de profundidad (figuras 9.20, 9.22 y 9.23). Se recolectaron 31 fragmentos de cerámica.

Al iniciar la Unidad ACH 1G-5 se supuso que nos encontrábamos sobre el nivel excavado por los saqueadores, sin embargo, la destrucción de la escalinata demostró que estábamos equivocados. La escalinata fue expuesta y rota, y luego cubierta por el mismo material de escombros. Quizás al notar la superficie plana por sobre ella, prefirieron seguirla, provocando el túnel inferior del Saqueo #2 (Figura 9.25). La exploración mostró que en este punto la plataforma que sostiene la escalinata que da acceso al Edificio Bulto, baja aquí nuevamente. Al momento se cree que continúa hasta alcanzar el piso *Waqlaju* o Piso #2 de la Unidad ACH 1G-4 (figuras 9.20, 9.22 y 9.23).

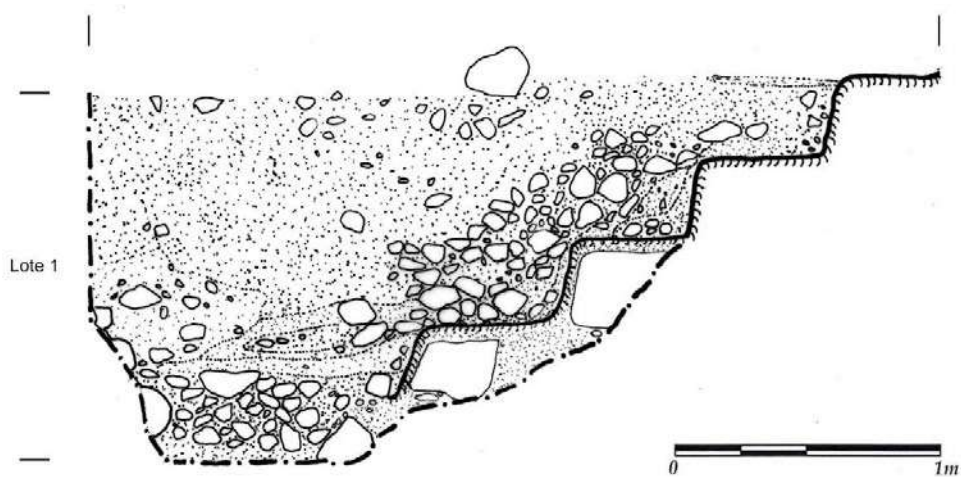
Figura 9.24 Perfil este de la Unidad ACH 1G-5 (Dibujo por E. Arredondo).

compacta y fina. Este sistema de apilamiento de capas se notó en todo el perfil del Saqueo #2 y fue utilizado para cubrir la Estructura 5C-01-sub8. La escalinata fue destruida por los saqueadores y sólo se conservó el primer escalón, el más alto (Figuras 9.24 y 9.25). La huella de los escalones fue de 0.45 m por 0.35 m de contrahuella.
