Proyecto Arqueológico  
**LA CORONA**

# INFORME FINAL

Temporada 2016

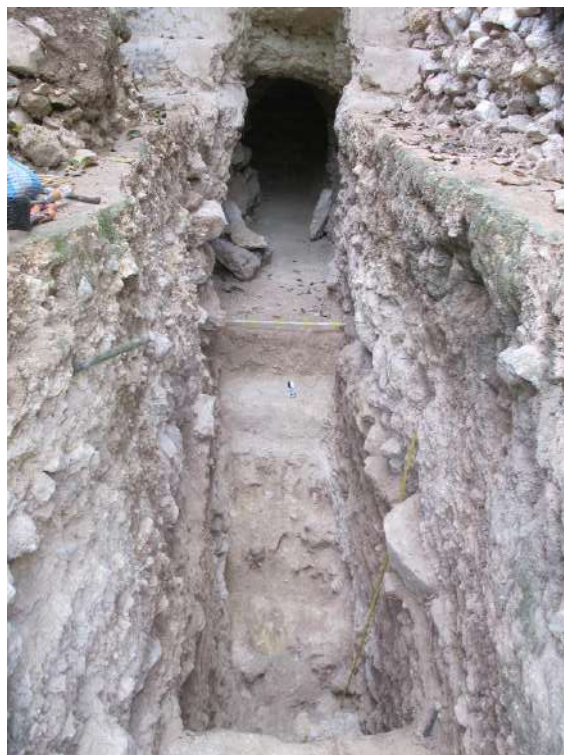
Figura 9.25 Vista hacia el sur de la Unidad ACH 1G-5 (Fotografía por E. Arredondo).

compacta y fina. Este sistema de apilamiento de capas se notó en todo el perfil del Saqueo #2 y fue utilizado para cubrir la Estructura 5C-01-sub8. La escalinata fue destruida por los saqueadores y sólo se conservó el primer escalón, el más alto (Figuras 9.24 y 9.25). La huella de los escalones fue de 0.45 m por 0.35 m de contrahuella.

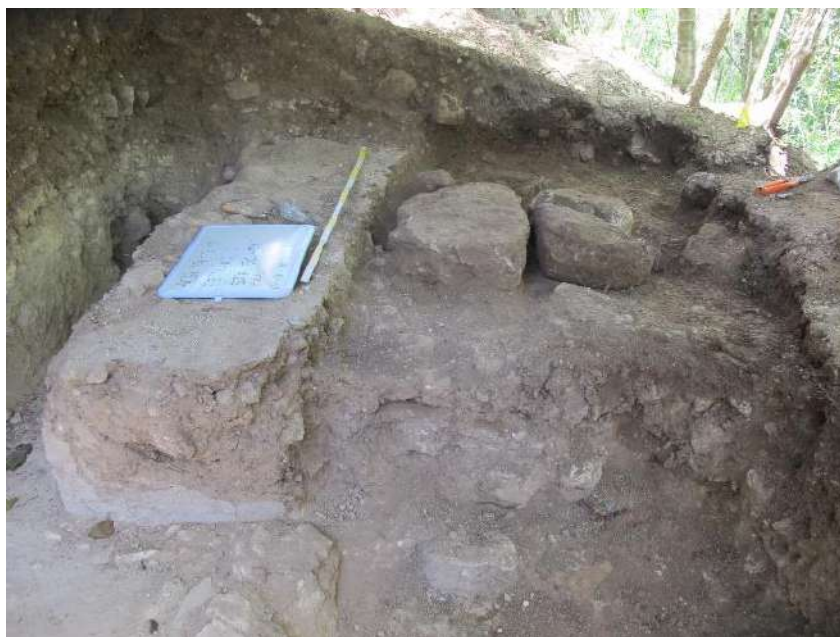
Figura 9.33 Vista de las piedras labradas en el sector oeste de la Unidad ACH 1G-6 (Fotografía por E. Arredondo).

Lote 4 (ACH 1G-6-4) (0.63-1.2 m): Relleno de tierra café amarillento claro (10YR 6/4), fina y compacta. Se encontraron dos grandes piedras trabajadas hacia el centro oeste de la excavación, por lo que la misma se redujo a este sector (Figura 9.33). Poco a poco fue surgiendo un rasgo arquitectónico que se proyectaba desde un muro que corre este-oeste y que corresponde al muro posterior de la subestructura. El rasgo mencionado parece ser una banca dentro de un cuarto de la subestructura. Se recolectaron 53 fragmentos de cerámica.

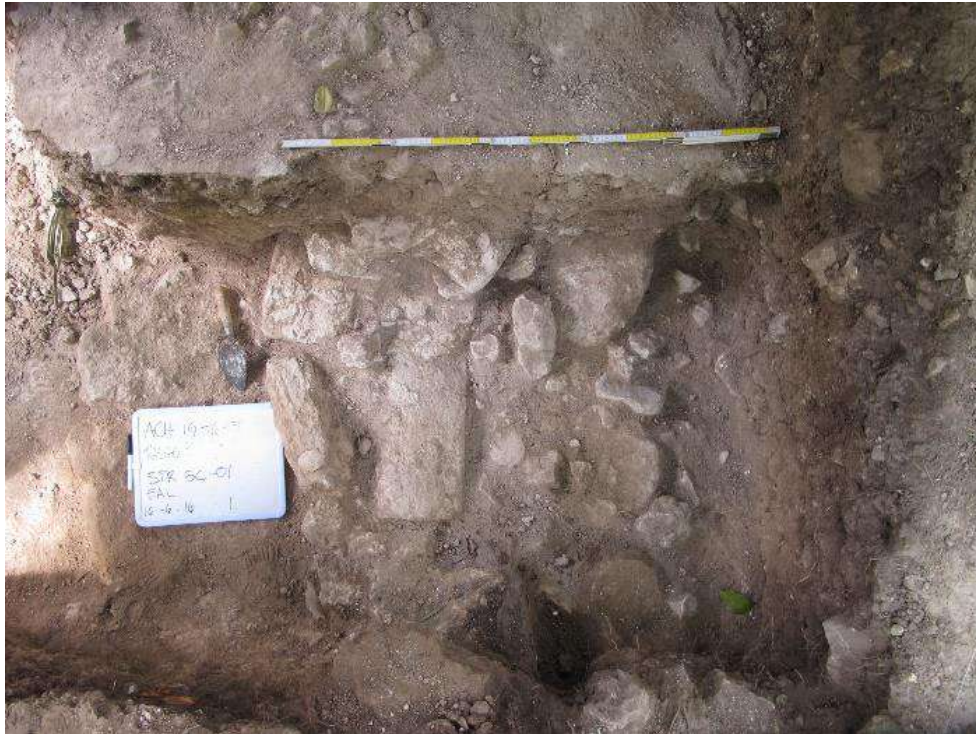
Figura 9.34 Vista en plano de banca y área al este trabajada en el Lote 5 de ACH 1G-6 (Fotografía por E. Arredondo).

Lote 5 (ACH 1G-6-5) (0.63-1.23 m): Relleno de tierra café amarillento claro (10 YR 6/4), fino y compacto. El área excavada fue hacia el sector este del pozo, y frente al muro de la subestructura, teniendo un área de 0.6 x 1 m (Figura 9.34). El estrato contuvo piedras ordenadas sobre un piso estucado (Piso #2) a 1.17 m de profundidad. Se recolectaron 11 fragmentos de cerámica.

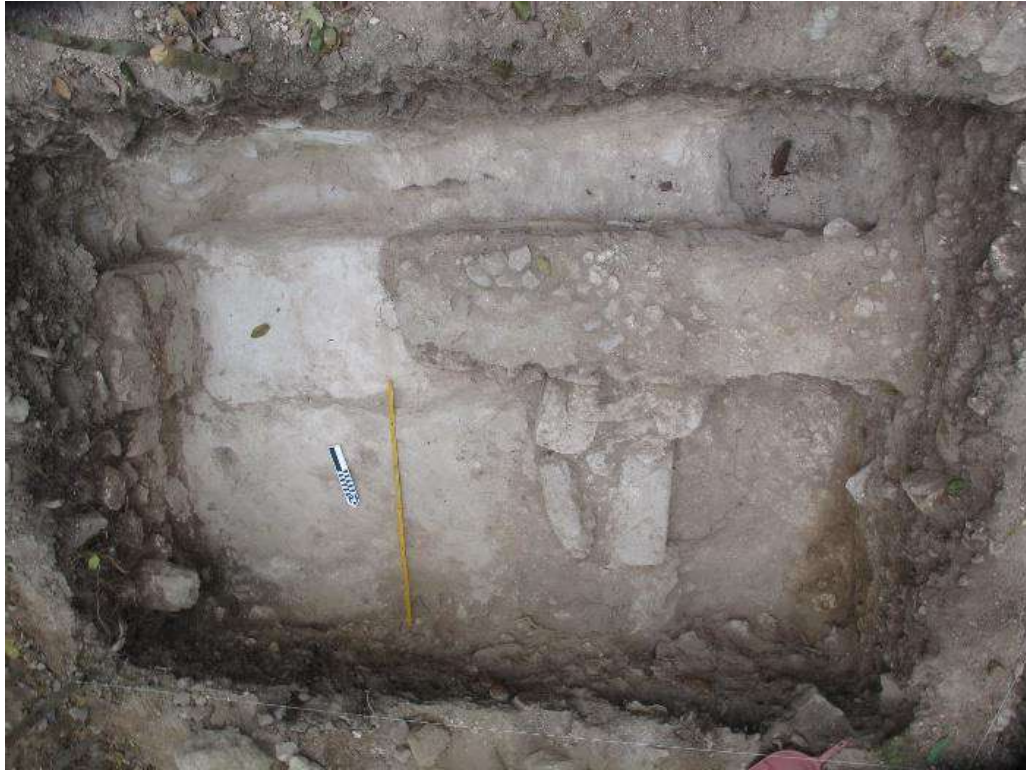
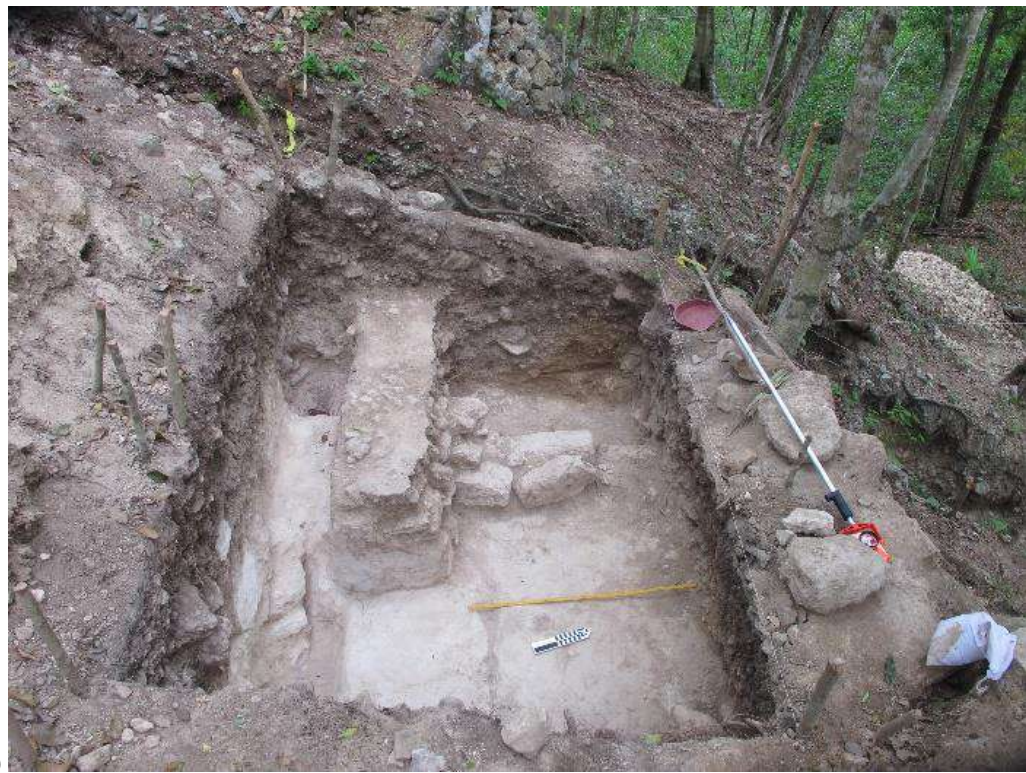
Figura 9.41 Vista general de las Unidades ACH 1G-6 y ACH 1G-7:  
a) vista en planta; b) vista hacia el oeste (Fotografías por E. Arredondo).

Las Unidades ACH 1G-6 y ACH 1G-7 expusieron un contexto muy interesante en cuanto a secuencia constructiva y a un contexto de deposición ritual de ofrendas. La excavación fue motivada por la presencia de dos estructuras superpuestas en el perfil este del Saqueo #2, ambas construidas sobre un piso estucado reconocido por Acuña (2013) como *Oxlaju* (*Ibíd.*: Figura 5.18). Sobre este piso se construyeron dos estructuras. La primera, aparentemente una plataforma de unos 1.25 m de alto, por unos 1.5 m de ancho, mostró un faldón que inició desde el piso *Oxlaju*. La estructura tiene un relleno con poca argamasa o tierra y por momentos se sospechó de su identificación como una simple plataforma. En futuras temporadas se espera poder excavar su interior. Por el momento, se sabe que es una plataforma que sería posteriormente cubierta por otra estructura de dimensiones un tanto mayores. La nueva estructura presentaría a su vez un talud y faldón como la anterior (Figura 9.42) y consiste en un edificio con un cuarto o crujía con al menos un espacio de jamba hacia el sureste y dos banquetas. El muro posterior tiene 0.5 m de ancho, con una jamba hacia la mitad posterior al este del eje central, de 0.9 m. Ambos muros se ubican a unos 0.12 m del borde sur de la plataforma. Por el momento es difícil saber el ancho del cuarto y su disposición frontal o si existió otro espacio de jamba posterior hacia el lado oeste. Su altura aproximada alcanza los 1.5 m.

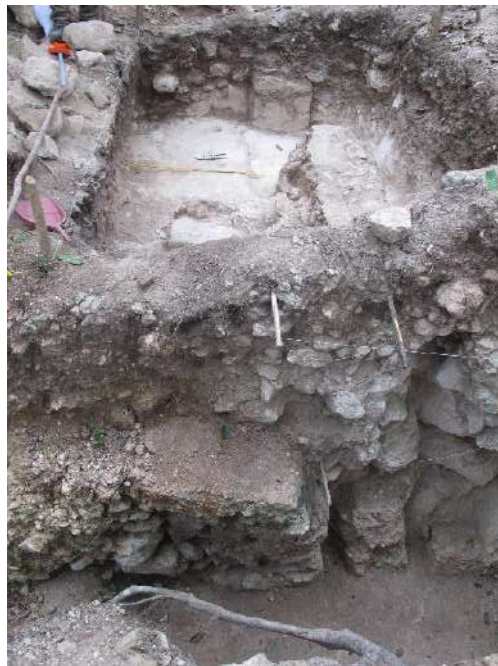
Figura 9.42 Unidades ACH 1G-6 y ACH 1G-7 vistas hacia el este. Nótese la exposición de las subestructuras en perfil este del Saqueo #2 (Fotografía por E. Arredondo).

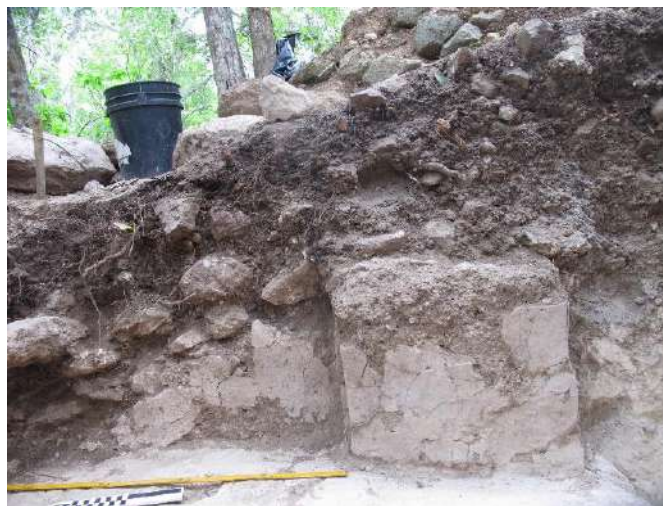
Figura 9.43 Banca lateral y muro posterior este de la subestructura con banca (Fotografía por E. Arredondo).

La excavación también reveló la presencia de dos bancas. La primera fue encontrada en la Unidad ACH 1G-6. Aunque inicialmente no fue clara, la disposición de sillares bien labrados hizo suponer esto. Otro dato que apoyaría la construcción de una banca es la ausencia del piso estucado del interior de la subestructura. Por el contrario, éste se observó alrededor de ella pero no en su interior. Dentro se encontró un piso estucado pero que corresponde a la superficie de la subestructura debajo de ella y en el cual se colocaron las vasijas de la Ofrenda #17. Las dimensiones aproximadas del rasgo son: 0.54 m de alto sin contar la presencia, al momento inexistente, de estuco en su superficie; 0.7 m de ancho, difícilmente medidos debido a la destrucción por raíces; y especulamos un largo de 2 m aproximadamente, si se toma a la ofrenda en su interior como marcador de su eje central. La segunda banqueta se encontró en el perfil este de la Unidad ACH 1G-7 (Figura 9.43). Su extensión hacia el norte es difícil de medir con seguridad debido al colapso de la estructura en este punto. La evidencia del piso termina a 0.7 m desde el muro, como en el caso de la banqueta central. Por esta razón es imposible decir al momento si se trata de otra banca que se adosa completamente al muro posterior o si se trata de una banca lateral que a su vez se adosaría al muro este de la estructura. Su altura conservada de solo 0.26 m hace pensar en la posibilidad que sea efectivamente la última opción, correspondiendo bien con el comportamiento de banquetas laterales observadas en otros sitios, por lo que se referirá a ella preliminarmente como Banca Lateral Este, en el entendido que sea esa su naturaleza o no, se encuentra en el lado este de la estructura.

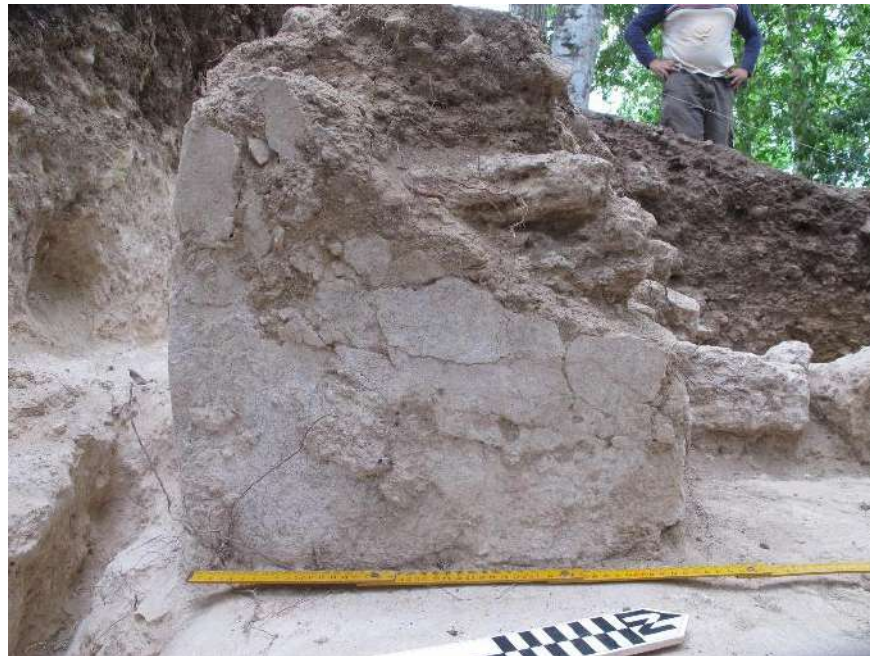
Figura 9.44 Muro posterior central de la subestructura con banca  
(Fotografía por E. Arredondo).

Esta estructura fue cortada al finalizar su uso, de la misma forma en que se observó en la Estructura Bulto (Figura 9.44). El corte preservó la parte superior de la banca central. El rededor de la plataforma y su interior fueron cubiertos de un material calizo muy bien compactado (ver Lote 7 de la Unidad ACH 1G-7), así como de un relleno ordenado de piedras y tierra alrededor de la banca central. Durante éste relleno fue colocada en un pequeño e informal nicho de piedras labradas, la Ofrenda #16, aproximadamente sobre el eje central de la estructura, en su parte posterior y al nivel de la plataforma.

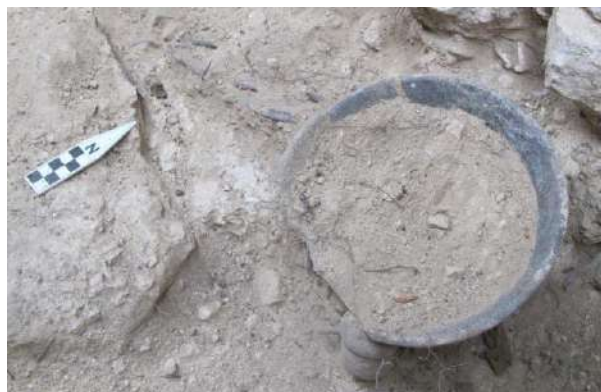
Figura 9.46 Ofrenda #18 (Fotografía por E. Arredondo).

La Ofrenda #18 fue localizada en el extremo este del rasgo. Consistió de una vasija tetrápode no analizada al momento (ACH-V033) (Figura 9.46). Los soportes contienen sonajas.

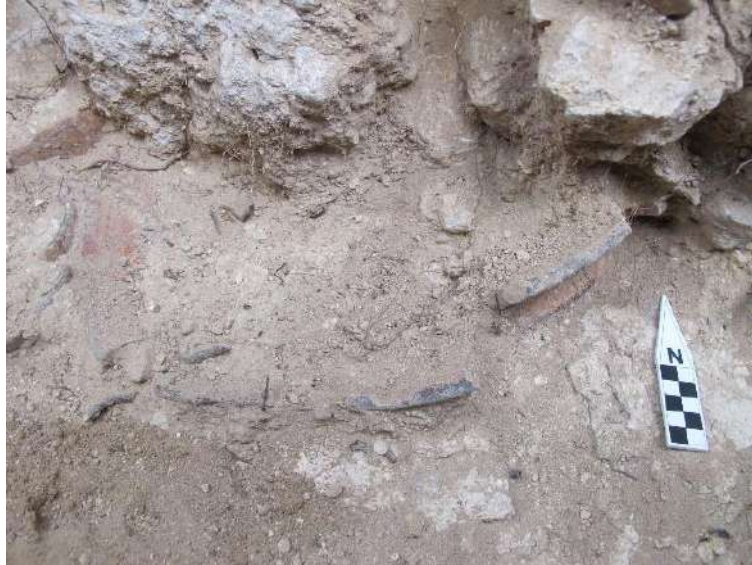
Figura 9.47 Ofrenda #19 (Fotografía por E. Arredondo).

La Ofrenda #19 consistió de una segunda vasija desde el este del rasgo (Figura 9.47). Es un plato Dos Arroyos Naranja Polícromo, con un diámetro de 0.37 m (Vasija ACH-V034).

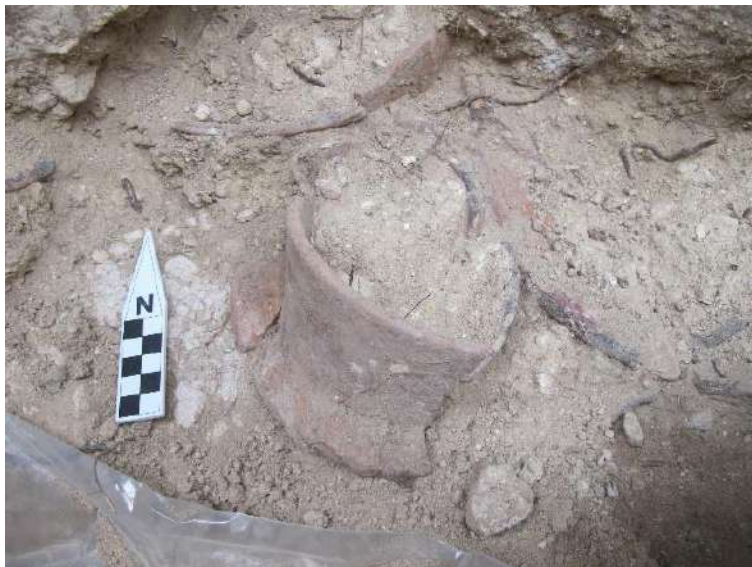
Figura 9.48 Ofrenda #20 (Fotografía por E. Arredondo).

La Ofrenda #20 es la tercera vasija desde el este del rasgo (Figura 9.48). Consiste en un ejemplo más de Dos Arroyos Naranja Polícromo, con un diámetro de 0.14 m (Vasija ACH-V035).

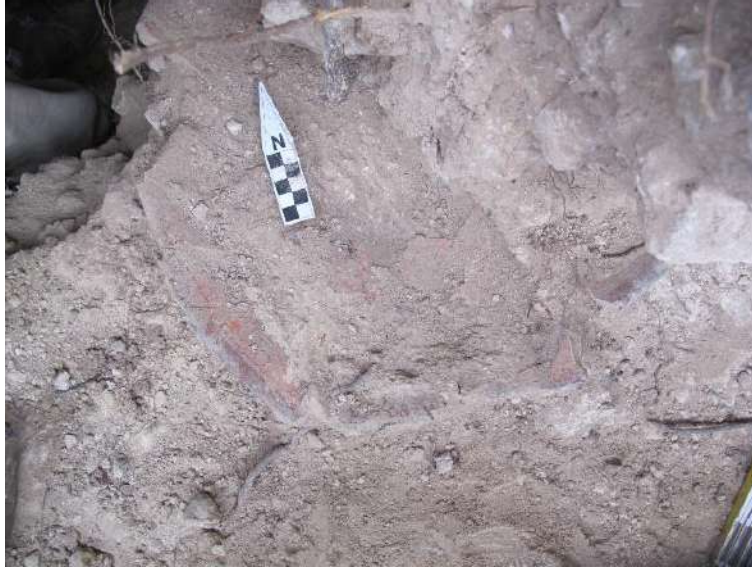
Figura 9.49 Ofrenda #21 (Fotografía por E. Arredondo).

La Ofrenda #21 comprende la cuarta vasija (Figura 9.49). Es un plato del tipo Dos Arroyos, variedad Boleto Negro sobre Naranja, de 0.28 m de diámetro (Vasija ACH-V036).

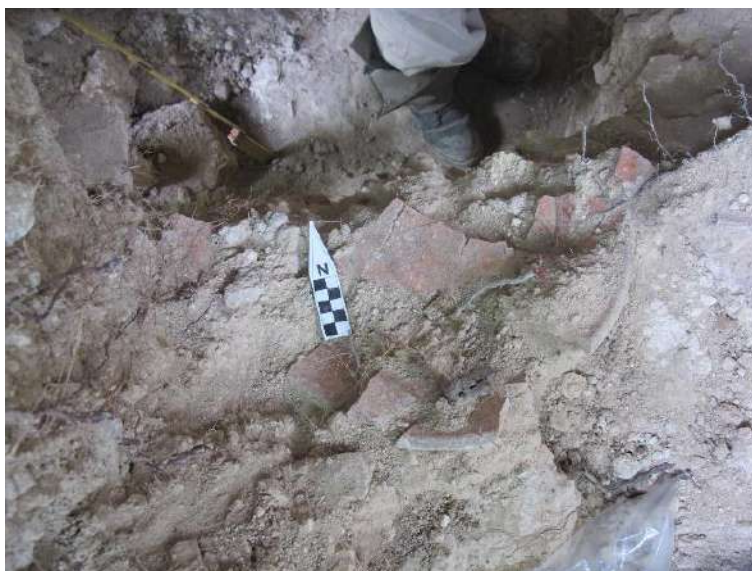
Figura 9.50 Ofrenda #50 (Fotografía por E. Arredondo).

La Ofrenda #22 consiste en la quinta vasija (Figura 9.50), ubicada en el extremo oeste del rasgo. Es un plato del tipo Dos Arroyos, variedad Caldero Bayo Polícromo, de 0.32 m de diámetro (Vasija ACH-V037)

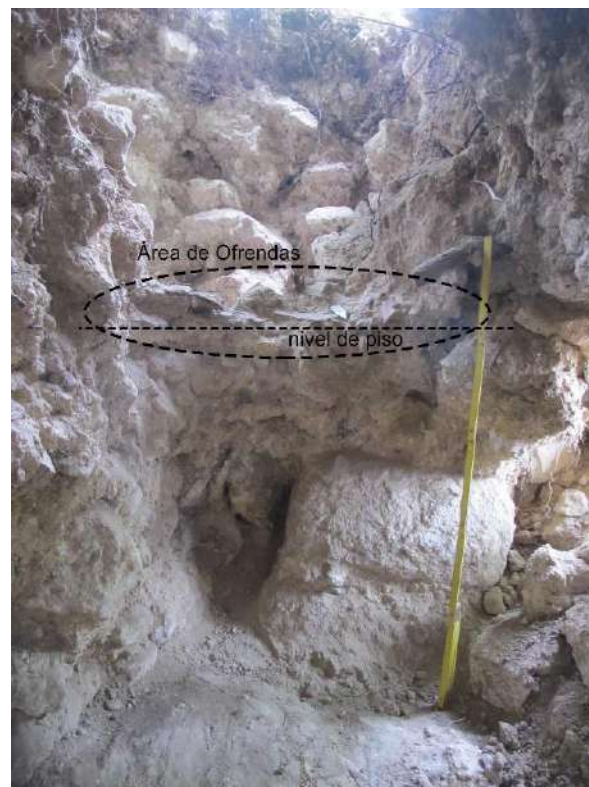
Figura 9.53 Ubicación de las ofrendas de las unidades ACH 1G--8 y ACH 1G-9 vistas desde el Saqueo #7 (vista hacia el sur) (Fotografías por E. Arredondo).

La secuencia constructiva en las unidades ACH 1G-8 y ACH 1G-9 es inicialmente sencilla. Las ofrendas fueron colocadas sobre un piso estucado, junto a material bastante calizo y luego cubiertas por un aparente relleno ordenado que incluye lajas. Es posible que, si el Piso #1 (Lote ACH 1X-7-1) forma una última etapa o fase constructiva, el relleno es el que sostendría la etapa final de construcción del edificio 5C-01 (Figura 9.53). Ahora bien, el contexto se complica al compararlo con lo observado en la limpieza del Saqueo #7 (ver más adelante). El Piso #1 (Lote ACH 1G-8) se encuentra por sobre una plataforma baja de unos 0.6 m, asociada al Piso #2 (Lote ACH 1X-7). Si ese es el caso, entonces la ofrenda colocada sobre dicha plataforma sería una ofrenda de clausura, mostrando un comportamiento similar al visto en la ofrenda colocada detrás de la pequeña estructura con banca central de las unidades ACH 1G-6 y ACH 1G-7 (Ofrenda #17). Hay que hacer constar que al iniciar la excavación de las presentes unidades se tuvo la intención de encontrar el muro posterior de la última estructura, y que inicialmente se contempló la idea que la ofrenda estuviera detrás de un muro colapsado, similar en comportamiento con la ofrenda mencionada de la estructura con banca.

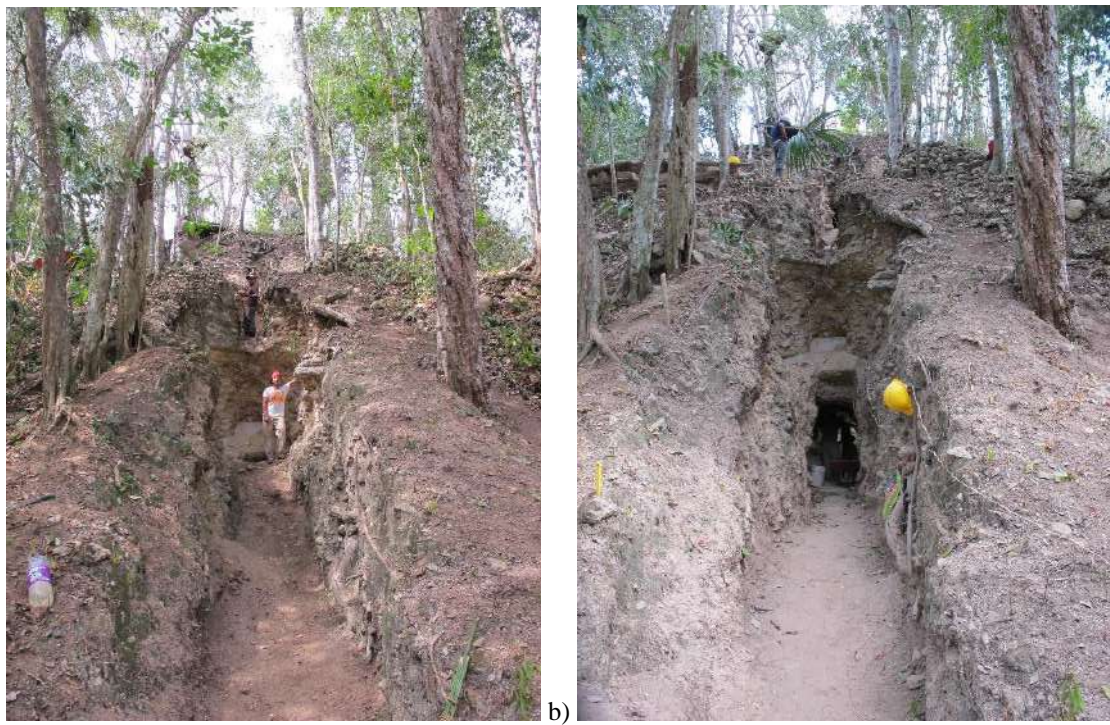
Figura 9.55 Saqueo #2: a) antes de la limpieza; b) al final de la limpieza general (Fotografías por E. Arredondo).

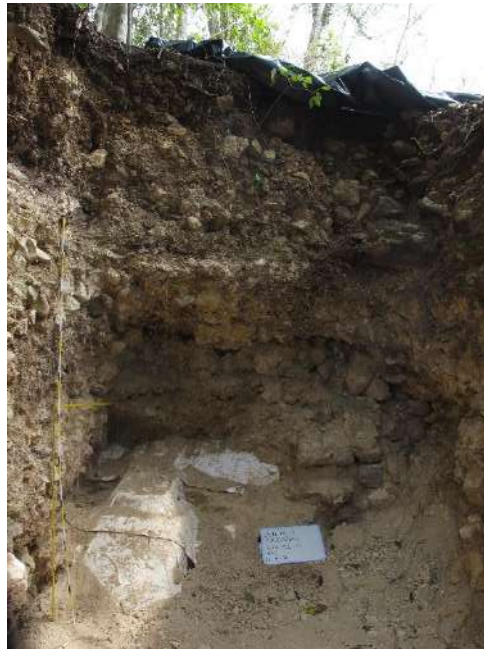
Figura 9.57 Mascarón #2 con la cobertura de geotextil (Fotografías por E. Arredondo).

constató que la cubierta de geotextil realizada en 2012 (Acuña 2013) cumplió su cometido, y ésta se ve en buen estado (Figura 9.57).

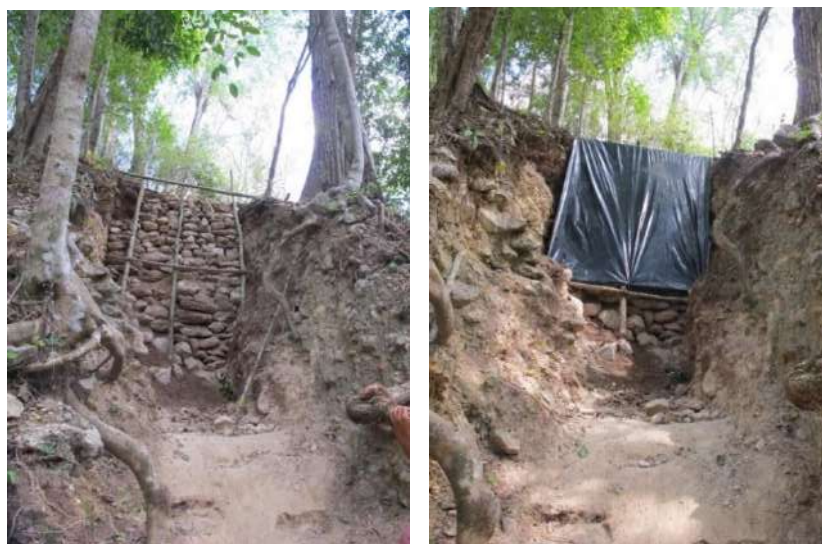
Figura 9.58 Saqueo #1, cobertura final luego de la intervención (Fotografías por E. Arredondo).

El rasgo fue luego cubierto por medio de tierra cernida a la cual luego se le colocó una cubierta de piedras en forma de terraza. A ésta se le cubrió con un marco de madera de forma vertical, y se tapó con un plástico (Figura 9.58).

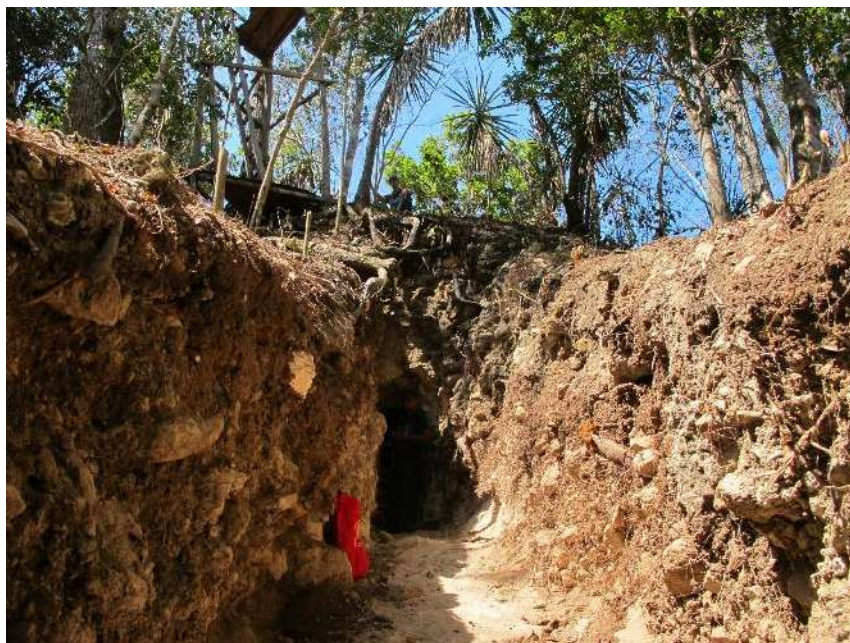
Figura 9.59 Vista general del Sector 3-5 (Fotografías por E. Arredondo).

Lote 2 (ACH 1X-2-2) (12-10 m) (Sectores 3 a 5 en perfil) (Figura 9.59): Rellenos del perfil este, que corresponderían mayormente a la última etapa o fase constructiva que cubriera frente a la plataforma más alta de la etapa anterior. Se recolectaron 57 fragmentos de cerámica.

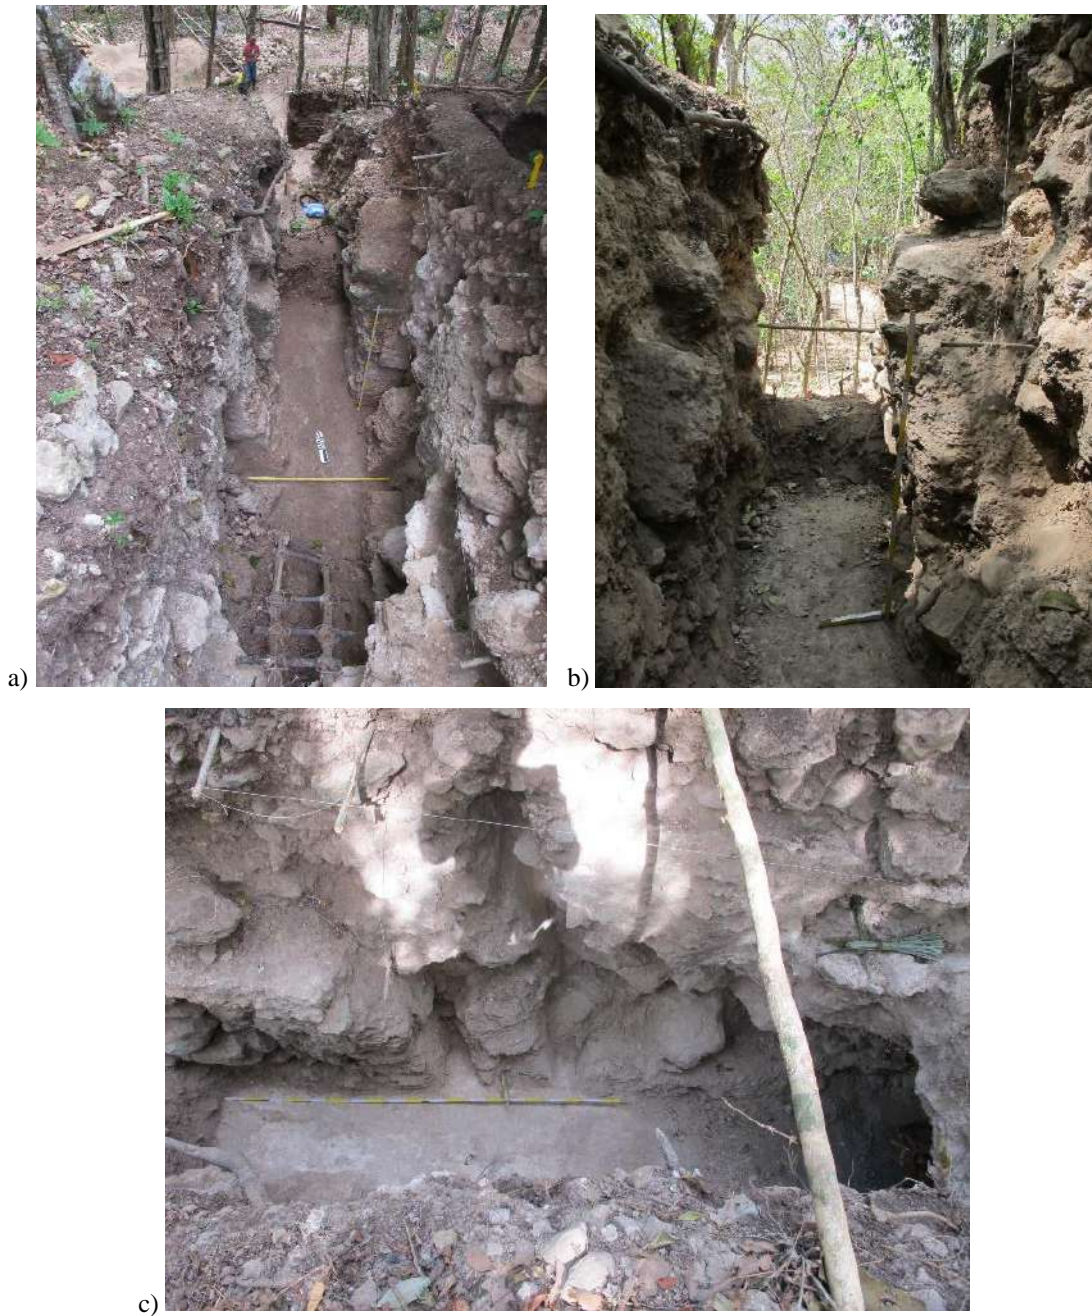
Figura 9.60 Vistas del sector 5-6: a) vista desde el sur por sobre el Túnel de saqueo medio; b) vista desde el sur al nivel del Túnel de saqueo medio (Fotografías por E. Arredondo).

Lote 3 (ACH 1X-2-3) (9.6-7.8 m) (Sectores 5 a 6 en perfil) (Figura 9.60): Rellenos del perfil este, al costado y debajo de la Ofrenda #7 (Lote ACH 1X-2-7). La recolección inició debajo del piso que cubre una subestructura excavada en las unidades ACH 1G-6 y ACH 1G-7 (ver arriba), alcanzando el piso estucado donde ésta descansa y sin penetrar en el túnel de saqueo que penetra la estructura en este punto. Se recolectaron 80 fragmentos de cerámica.

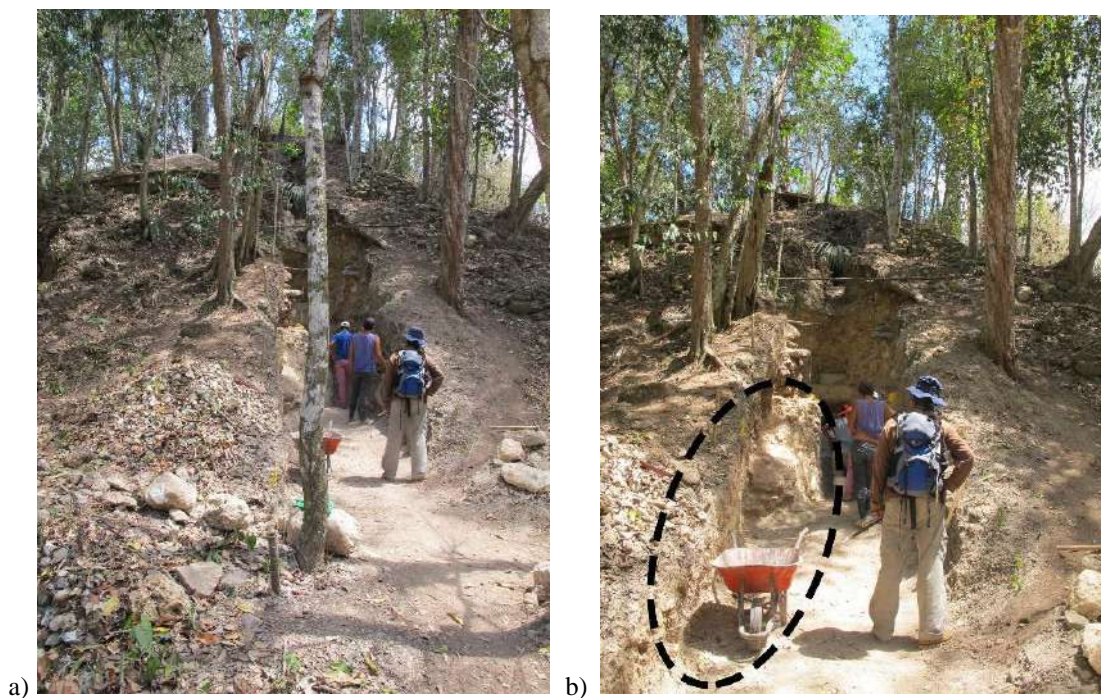
Figura 9.62 Vista general del sector 10-13 (a); b) detalle del sector indicado por círculo (Fotografías por E. Arredondo)

Lote 5 (ACH 1X-2-5) (4-2 m) (Sectores 10 a 13 en perfil) (Figura 9.62): Relleno del perfil este. Esta sección puede incluir material producto de las dos últimas etapas constructivas. Incluye material cercano a la base del montículo y el material extraído del mismo. Se recolectaron 90 fragmentos de cerámica.

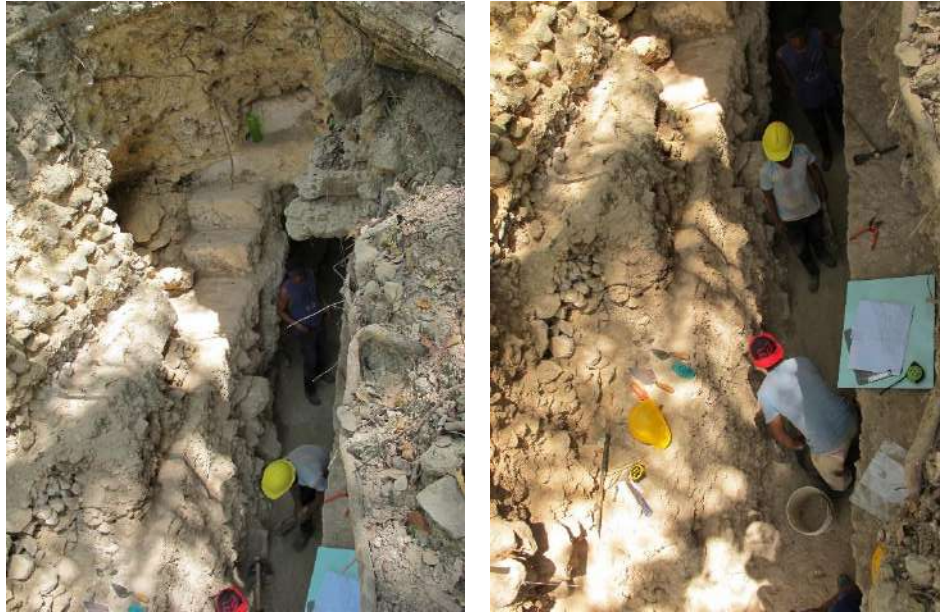
Figura 9.63 Vistas del Túnel inferior del Saqueo #2, exterior, previo a ubicar la Unidad ACH 1G-5 (Fotografías por E. Arredondo).

Lote 6 (ACH 1X-2-6) (3 m aprox.) (Sectores 5 a 7 sobre superficie) (Figura 9.63): Limpieza de Saqueo #2, Túnel #16 (ACH-1B-Tn13 según Acuña 2013: 159). Se limpió el material derrumbado dentro del túnel, alcanzando un piso estucado que luego se confirmaría como una plataforma de 5C-01-sub8 (ver Unidad ACH 1G-5). Se recolectaron 126 fragmentos de cerámica y 2 lascas de obsidiana, puede tener material del exterior del saqueo.

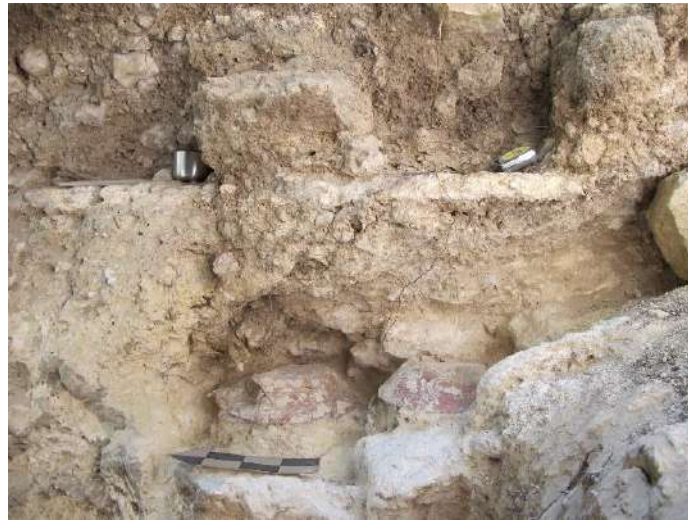
Figura 9.64 Ofrenda #7 en contexto, por debajo de piso estucado y frente al arranque de escalinata (Fotografía por E. Arredondo).

Lote 7 (ACH 1X-2-7) (0.1-0.4 m [Datum 0 tomado desde la superficie del piso inmediatamente sobre el rasgo. El piso sostiene a la subestructura discutida en las unidades ACH 1G-6 y ACH 1G-7]): Consiste en la Ofrenda #7, expuesta por la limpieza del Lote 3. La ofrenda fue expuesta al realizar la limpieza del Saqueo #2 en su sector 5 a 6. Consistió en un espacio de unos 0.6 m de largo por 0.4 m de ancho y 0.15 m de alto, preparado por piedras labradas colocadas alrededor del mismo. Luego fue cubierto por relleno constructivo el cual a su vez fue sellado por un piso de estuco (Figura 9.64). La Ofrenda # 7 consistió en cuatro vasijas colocadas en parejas labio con labio (Figura 9.65). Las cuatro fueron del tipo Águila Naranja Dos Hermanos (vasijas ACH-V014, ACH-V015, ACH-V016 y ACH-V017) y tuvieron un diámetro de 0.26 y 0.27 m para la primera pareja ubicada al sur (vasija superior y vasija inferior), y de 0.19 y 0.18 m para la siguiente pareja

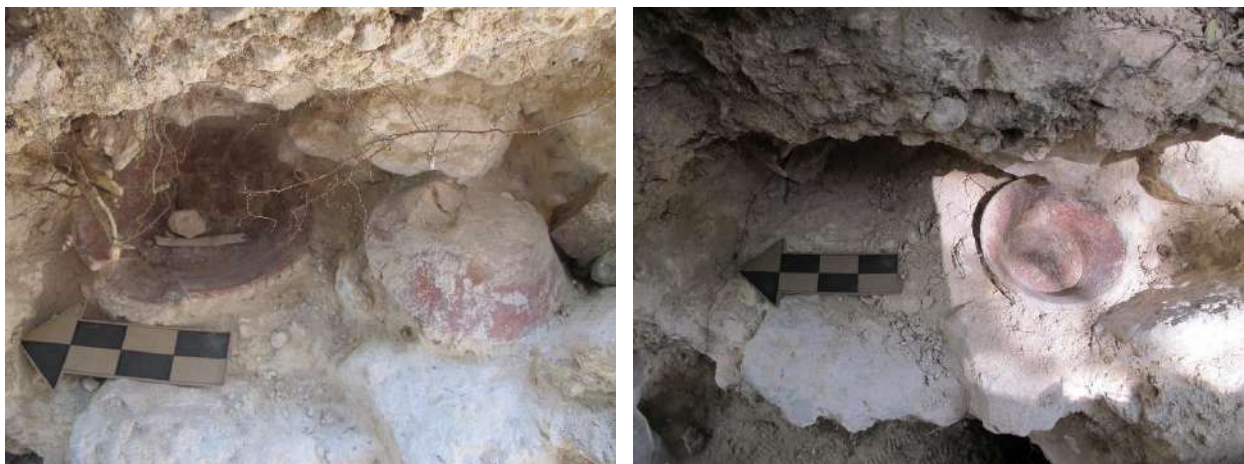
Figura 9.65 Ofrenda #7: a) navaja prismática dentro de ofrenda; b) vasija al norte sin su cubierta (Fotografías por E. Arredondo).

(vasija superior y vasija inferior), localizadas al norte. La ofrenda se encuentra en un eje norte-sur, demostrando que el eje del Saqueo #2 se desvía del eje central de la estructura. Esto se ve reflejado en la posición del mascarón de la escalinata de 5C-01-sub8, en comparación con la ubicación final del saqueo en cuestión en su parte más baja. Así mismo, las ofrendas encontradas en la Unidad ACH 1G-6 (dentro de la banca y detrás de la subestructura descrita entonces), indicarían que el saqueo no cortó la estructura exactamente sobre su eje, sino moviéndose más al norte magnético. La vasija inferior de la pareja sur, contuvo una navaja prismática de obsidiana sobre un eje norte sur. También se recolectaron dos muestras de tierra, una por cada pareja de vasijas.

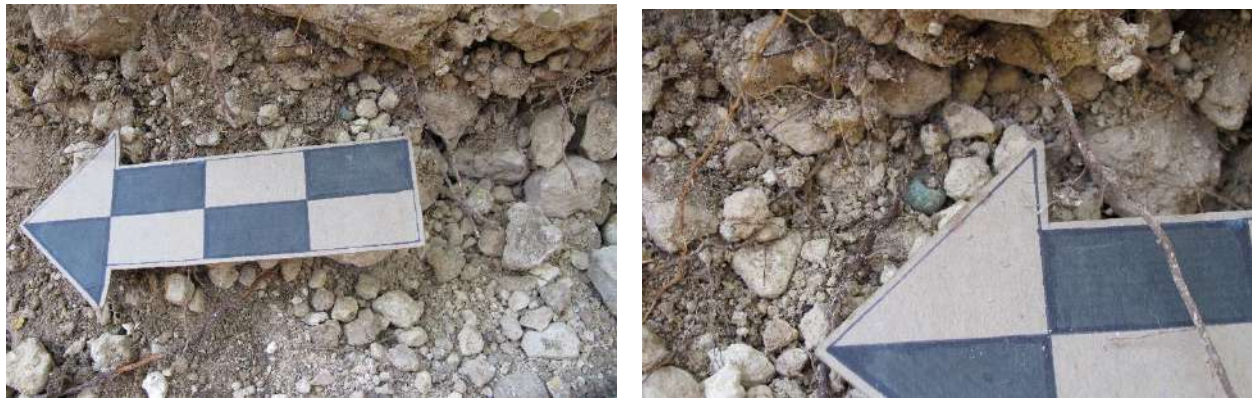
Figura 9.66 Cuenta de jade encontrada en derrumbe (Fotografías por E. Arredondo).

Lote 8 (ACH 1X-2-8): Se abrió para resguardar una pieza de jade encontrada durante la limpieza de la parte baja de la escalinata durante los trabajos iniciales de la Unidad ACH 1G-4 (Figura 9.66). La cuenta fue recolectada y guardada por Luke Auld-Thomas. Luego la cuenta pasó a ser registrada bajo la nomenclatura correspondiente. No se realizó ninguna excavación bajo este lote.

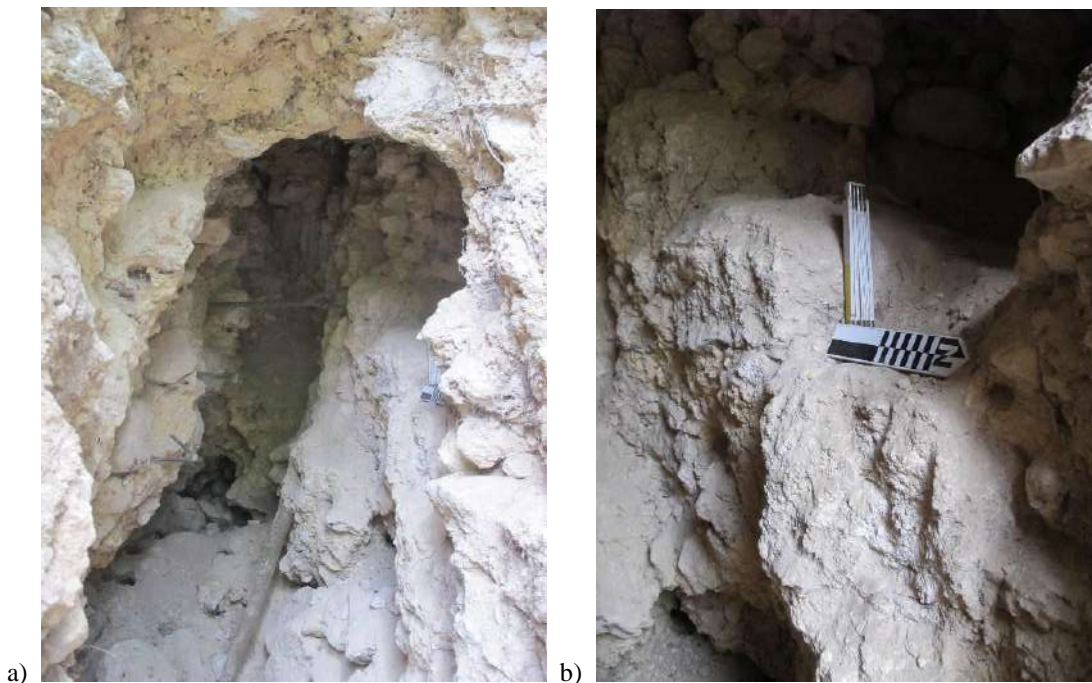
Figura 9.67 Túnel superior del Saqueo #2: a) vista general viendo al sur; b) escalinata en el interior del túnel (Fotografías por E. Arredondo).

Lote 9 (ACH 1X-2-9) (12 m) (limpieza de túnel superior Saqueo #2, superficie) (Figura 9.67): Colapso del saqueo sobre piso estucado. Se recolectaron 17 tiestos.

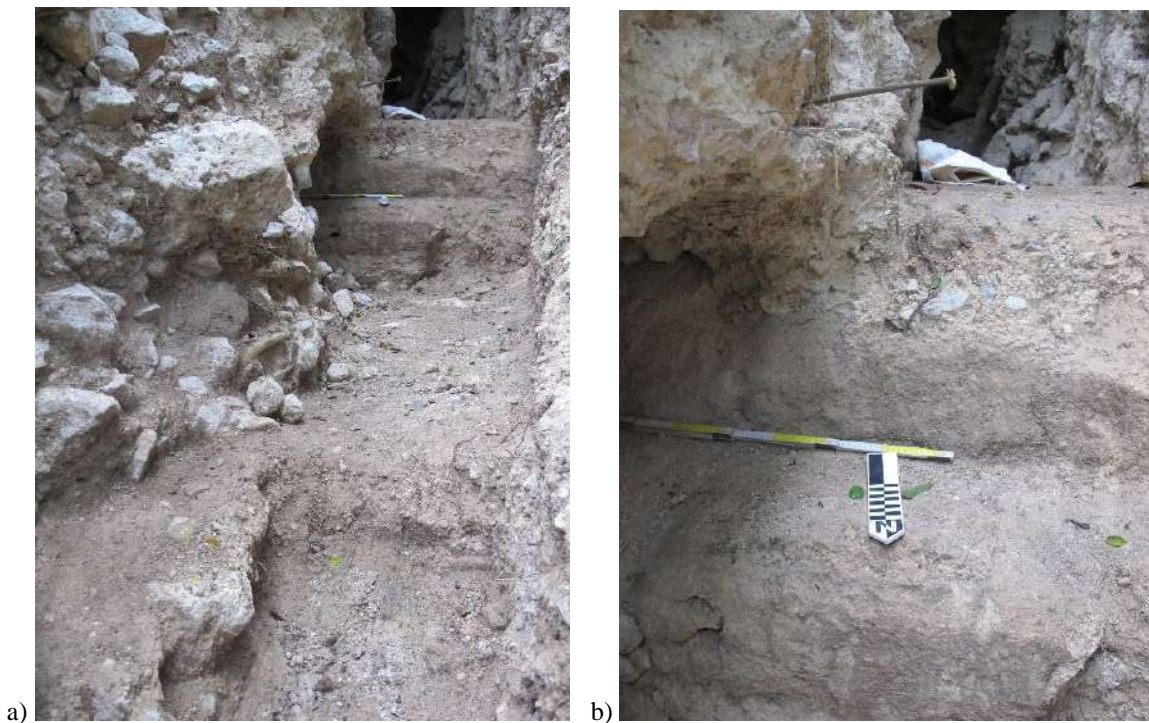
Figura 9.68 Vista general de las escalinatas frente al Túnel superior del Saqueo #2 (a y b)  
(Fotografías por E. Arredondo).

El Lote #2, por ejemplo, expuso la presencia de una escalinata bastante bien conservada y de escalones amplios, mostrando al menos dos filas (Figura 9.68) hacia lo que se esperaba encontrar el eje central de la estructura; sin embargo, se notó la destrucción de los mismos (Figura 9.69). Se desconoce si esto se debe a la actividad de los saqueadores, ya que en este punto parecen hacerse extendido parcialmente hacia el este en un pequeño túnel. Sin embargo, el relleno casi al vacío de piedras pequeñas impidió identificar con claridad esta situación. Las gradas descritas mostraron, como se dijo, dos escalones, y mientras se esperaba la presencia de un tercero, la excavación continuó a mayor profundidad sin mostrar piso o escalón alguno, por lo que es muy posible que no se alcanzara el nivel final del saqueo. Esta situación ocurrió cuando se excavó la Unidad ACH 1G-5 (ver más arriba), en donde al excavar se notó la presencia de un saqueo más profundo de lo pensado. Al parecer, el grupo de saqueadores trabajó intensamente en la estructura, dejando en ocasiones que la estructura colapsara para luego seguir más adelante con su actividad delictiva sobre esa superficie. Esto provocaría falsas superficies, las cuales se presentan muy sólidas luego de un proceso de apisonamiento constante producto de la locomoción asociada a la acción extractiva. La falta de tiempo, y las múltiples otras investigaciones en el edificio impidieron profundizar en esta área específica. Aún es posible que la destrucción por los saqueadores haya destruido un posible tercer escalón y que un piso asociado a esta escalinata se encuentre cercano al punto donde se detuvo la excavación. La escalinata en cuestión alcanza un piso estucado que se internaría en el túnel superior del Saqueo #2 y que formó parte del Lote #9, el cual se discutirá más adelante en esta misma sección.

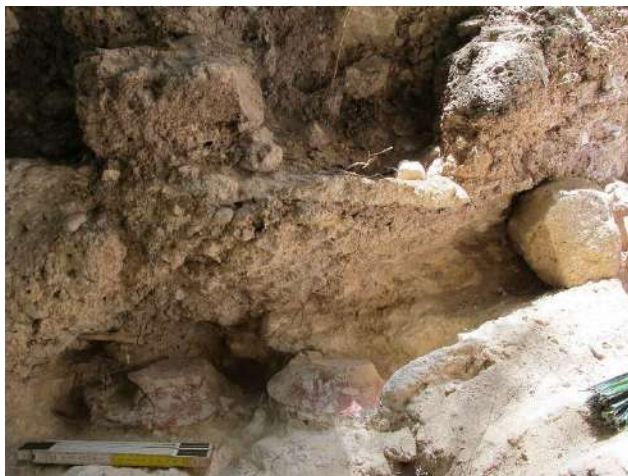
Figura 9.70 Arranque de escalinata y piso que clausura la estructura con banca, abajo Ofrenda #7 (Fotografía por E. Arredondo).

La exposición de la Ofrenda #7, durante la intervención del Lote #3, marcó la pauta para la confirmación del eje de la estructura. La intervención en este sector también expuso el arranque de una escalinata bastante tardía allí (Figura 9.70). Esta escalinata coincide con el Piso #1 (ACH 1G-6 y ACH 1G-7), el cual marcaría la clausura de dos estructuras superpuestas (Estructura con

banca central) hacia el final de una plataforma que habría cancelado parcialmente una parte de una escalinata central, aún más temprana y registrada en el Lote 4 de ACH 1X-2. Ésta, correspondería con la clausura de las estructuras Bulto y Cacao, junto a los edificios que se encontraban sobre la gran plataforma Preclásica que las sostiene.

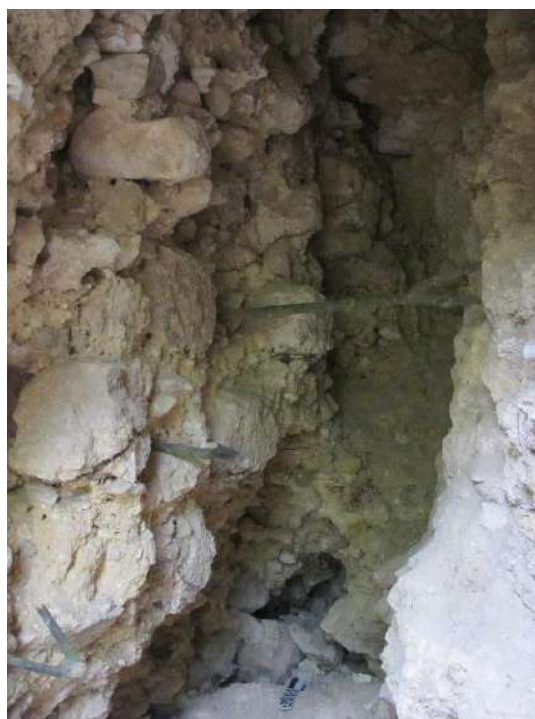
Figura 9.80 Túnel inferior del Saqueo #2, vista general luego de la limpieza (Fotografía por E. Arredondo).

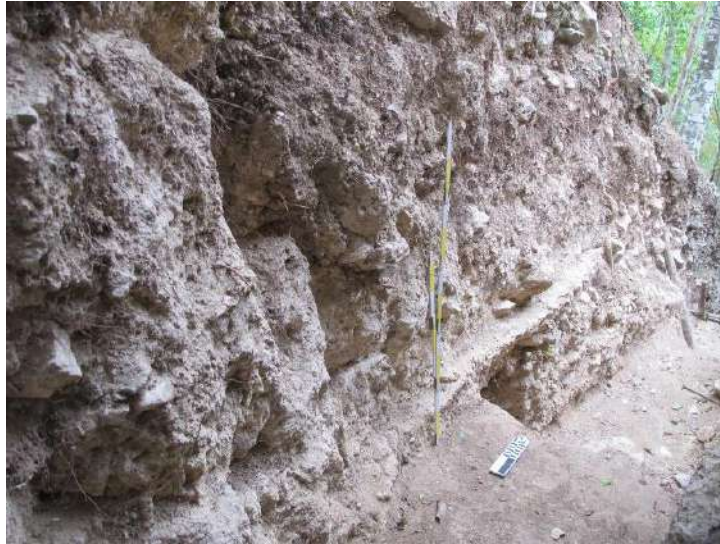
Figura 9.82 Piso de estuco asociado a subestructura dentro del Túnel superior del Saqueo #2 (Fotografía por E. Arredondo).

Unidad ACH 1X-7, es decir el piso más profundo encontrado en el Saqueo #7 (ver a continuación). Los rellenos son parecidos, y un rasgo más podría indicar que estamos en lo correcto. Al final del Túnel Superior del Saqueo #2, y hacia su parte más alta, se notó una gran fractura en el relleno. Esto mismo se observa en la parte más baja del Saqueo #7, con lo cual se puede suponer que se trata de la misma fractura.

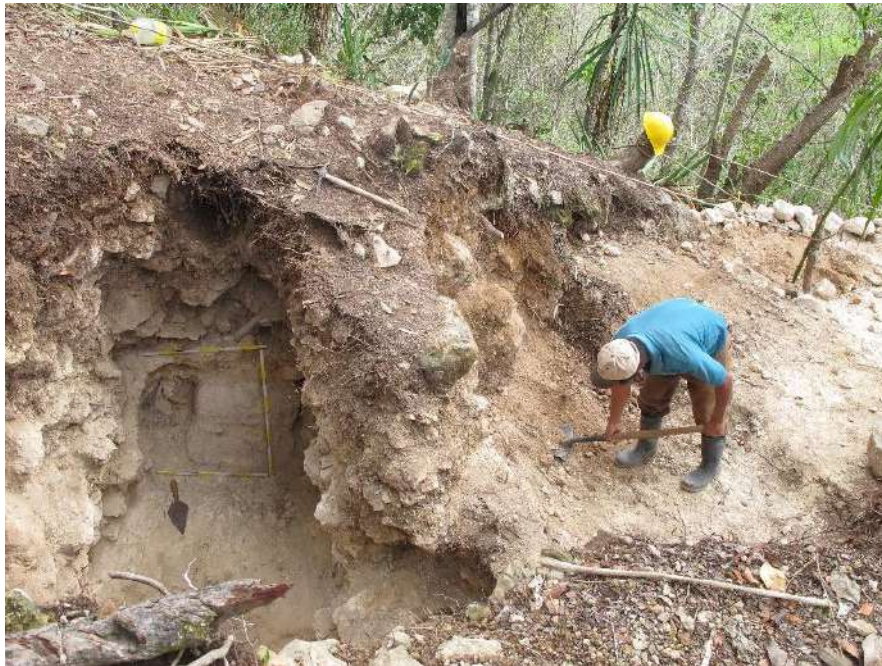
Figura 9.87 Vista hacia el sur de la extensión del Saqueo #7 (Fotografía por E. Arredondo).

En este respecto, se cree que es indispensable hacer una limpieza profunda del saqueo, ya que la intervención en 2016 no pretendió cubrir toda su extensión desde su inicio, mucho más abajo. Cuando se intervino se tenía la intención de conocer la estratigrafía en este punto, pero a su vez, intentar alcanzar alguna estructura perteneciente al Edificio 5C-01-sub8. Sin embargo, la excavación expuso material suelto y la rotura de uno de los pisos indica con claridad que el saqueo original fue mayor y luego colapsó.

La exposición de los rasgos arquitectónicos también hace pensar que fuera del colapso del saqueo, existe evidencia que el edificio tiene un fallo estructural importante. La rotura observada en la parte central oeste, al final del perfil norte, parece ser una gran grieta. Si se sigue una dirección

hacia el suroeste, se encuentra un pequeño talud que tiene una caída hacia el oeste (figuras 9.83, 9.87 y 9.88). Esta grieta se observaría en la fractura notada en la sección superior sur del Túnel Superior del Saqueo #2 (ver ACH 1X-2-9), y posiblemente en las escalinatas del Edificio Cacao (ACH 1G-3). Al momento no es posible explicar el momento de este fallo. Aunque puede deberse al extremo saqueo de la estructura, también pudo haber existido desde tiempos ocupacionales. Algo que sugiere esto son unas pequeñas grietas, milimétricas, notadas en el mascarón del Túnel #15 y la curvatura notable del piso que canceló a Bulto y Cacao. Este piso bien pudo haberse curvado por el peso de la superestructura, como se evidencia en varios edificios en toda el área maya. Aquí, sin embargo, la curva es altamente notable y respondería bien con la cantidad de material que fue colocado sobre él. Pero cabe la posibilidad que también se haya producido por algún problema anterior localizado por debajo de él. De cualquier forma se desconoce cuál sea en ese sentido su origen.
