Proyecto Arqueológico  
**LA CORONA**

# INFORME FINAL

Temporada 2016

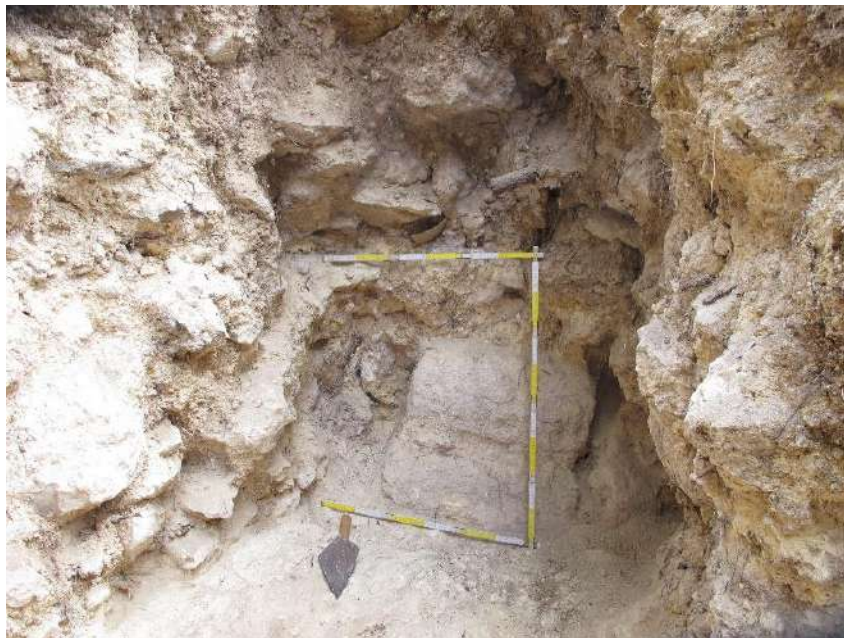
Figura 9.88 Pequeño talud con colapso hacia el oeste (Fotografía por E. Arredondo).

La exposición de los rasgos arquitectónicos también hace pensar que fuera del colapso del saqueo, existe evidencia que el edificio tiene un fallo estructural importante. La rotura observada en la parte central oeste, al final del perfil norte, parece ser una gran grieta. Si se sigue una dirección

hacia el suroeste, se encuentra un pequeño talud que tiene una caída hacia el oeste (figuras 9.83, 9.87 y 9.88). Esta grieta se observaría en la fractura notada en la sección superior sur del Túnel Superior del Saqueo #2 (ver ACH 1X-2-9), y posiblemente en las escalinatas del Edificio Cacao (ACH 1G-3). Al momento no es posible explicar el momento de este fallo. Aunque puede deberse al extremo saqueo de la estructura, también pudo haber existido desde tiempos ocupacionales. Algo que sugiere esto son unas pequeñas grietas, milimétricas, notadas en el mascarón del Túnel #15 y la curvatura notable del piso que canceló a Bulto y Cacao. Este piso bien pudo haberse curvado por el peso de la superestructura, como se evidencia en varios edificios en toda el área maya. Aquí, sin embargo, la curva es altamente notable y respondería bien con la cantidad de material que fue colocado sobre él. Pero cabe la posibilidad que también se haya producido por algún problema anterior localizado por debajo de él. De cualquier forma se desconoce cuál sea en ese sentido su origen.

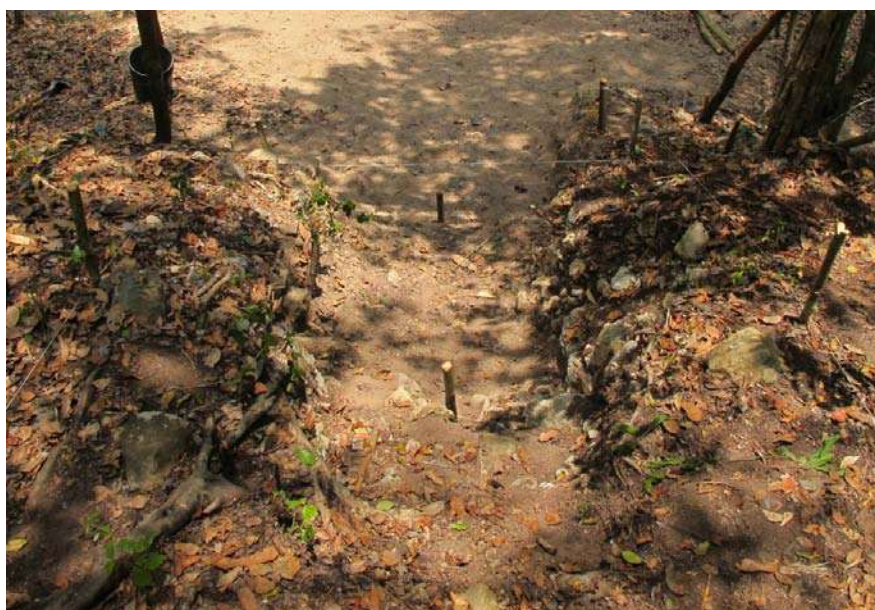
Figura 10.2 Unidades ACH 3A-1 y ACH 3A-2, Nivel 1. Nótese la trinchera de saqueo poco profunda en el centro de las unidades (Fotografía por L. Auld-Thomas)

El nivel 1 fue el material de superficie y el humus, el cual se extendió desde la superficie hasta 0.1 m bajo la superficie y consistió de un solo lote. Este material se encontró altamente alterado, puesto que incluye la trinchera de saqueo ACH 3-LT3, la cual fue limpiada durante la Temporada de campo 2015 (Figura 10.2). Como resultado, no se recuperó material de este nivel.

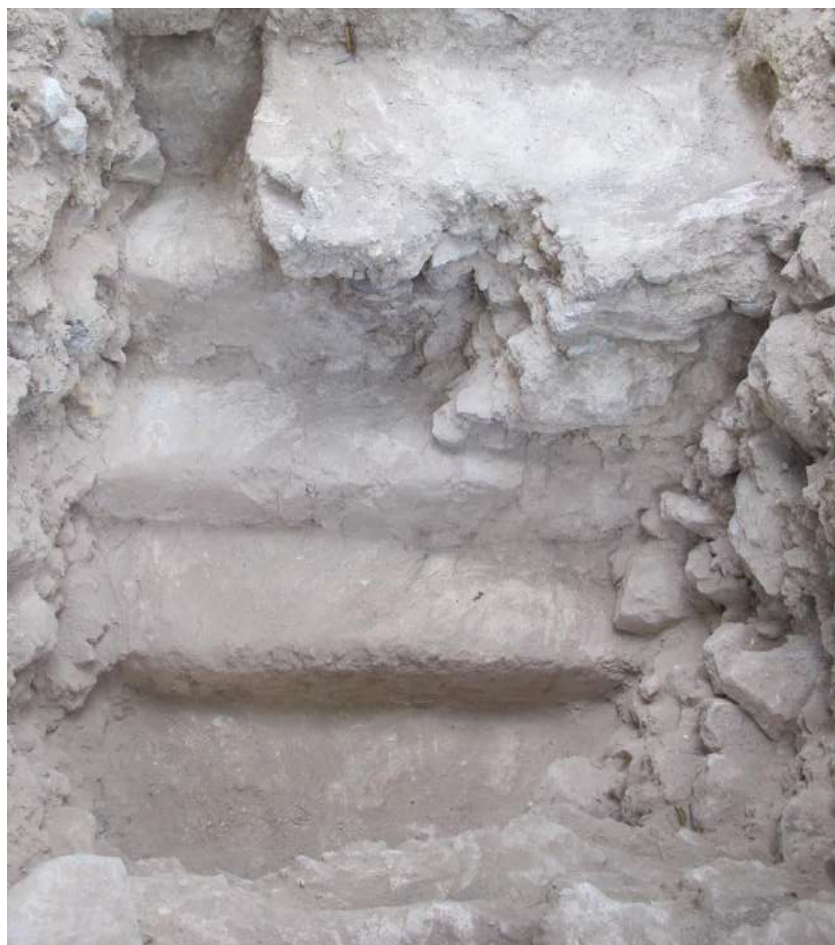
Figura 10.3 Escalinata de la Estructura *Chahuk*. La terraza a la derecha superior es la Estructura *Tokal*, y el rasgo de mampostería en la parte inferior es el muro posterior del recinto de la estela (Fotografía por L. Auld-Thomas).

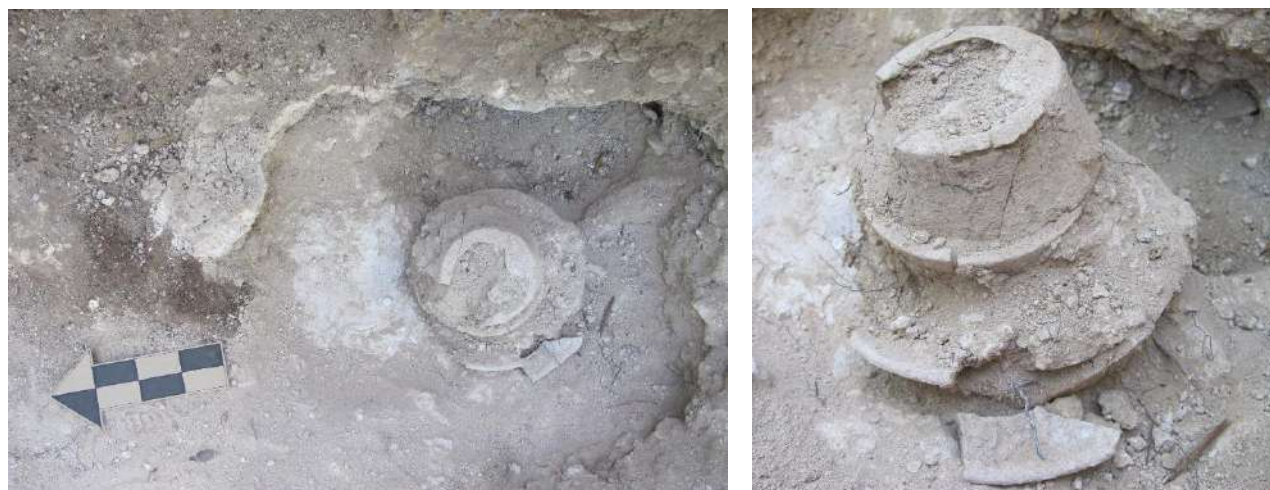
Figura 10.4 Ofrenda 6 *in situ*. A la izquierda, vista en planta que muestra el corte en el Piso Mo'. A la derecha, detalle de las vasijas (Fotografías por L. Auld-Thomas).

El nivel 3 corresponde a una ofrenda (Ofrenda 6) colocada dentro de un corte en el Piso *Mo'* (Figura 10.4). La Ofrenda 6 consistió de tres vasijas: un cuenco pequeño (ACH-V011) colocado labio a labio con otro cuenco más grande (ACH-V012), cuya base descansaba sobre un plato (ACH-V013). La ofrenda fue colocada en el eje central de la estructura, con la parte superior de ACH-V011 a 2.66 m bajo el nivel del *datum* y la base de ACH-V013 a 2.86 m bajo el nivel del *datum*. Esta ofrenda se encontró colocada sobre la superficie de estuco del escalón superior de la Estructura *Mus'* (Nivel 5). No se recuperó ningún artefacto de la matriz encontrada dentro de las vasijas. Se recuperó un fragmento de carbón de la matriz que rodeaba las vasijas, aunque no queda claro si esta matriz es contemporánea con la ofrenda o si pertenece a la matriz de la nivelación del piso donde la

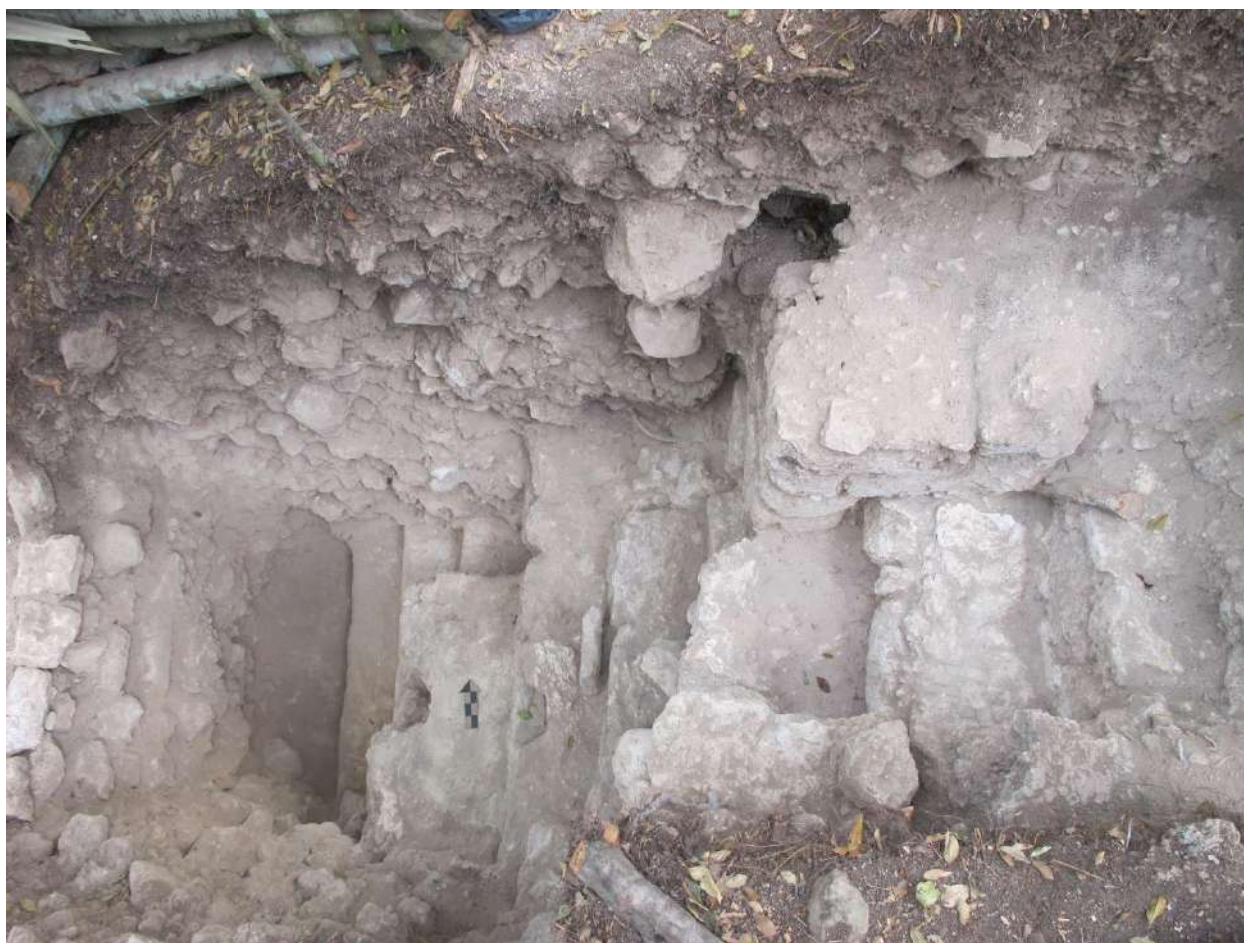
Figura 10.8 Estructura *Mus*. A la derecha se observa una balaustrada, la escalinata y el Piso *K'uk'*. La flecha de norte descansa en la Estructura *Tokal* y la escalinata estucada a la izquierda pertenece a la Estructura *Chahuk*. La mampostería en el extremo izquierdo es el muro posterior del recinto de la estela. (Fotografía por L. Auld-Thomas)

El nivel 5 corresponde a la arquitectura designada como Estructura *Mus*, junto con una ofrenda terminal (Ofrenda 9), colocada en un corte en la fase arquitectónica anterior y posiblemente simultánea con la construcción de la Estructura *Mus*. La Estructura *Mus* consiste en una superficie de estuco muy deteriorado a 3.42 m bajo el nivel del *datum*, designado como Piso *K'uk'*, sobre el cual se encontró una balaustrada de mampostería adjunta a dos escalones en su lado sur. Un rasgo equivalente y simétrico fue identificado en la Unidad ACH 3A-7, adjunto a los mismos escalones, confirmando la interpretación de este rasgo como una escalinata que se encuentra enmarcada por dos balaustradas cuadrangulares. La Estructura *Mus* fue cubierta por el Piso *Mo'*, el cual estratigráficamente es posterior (Figura 10.8).

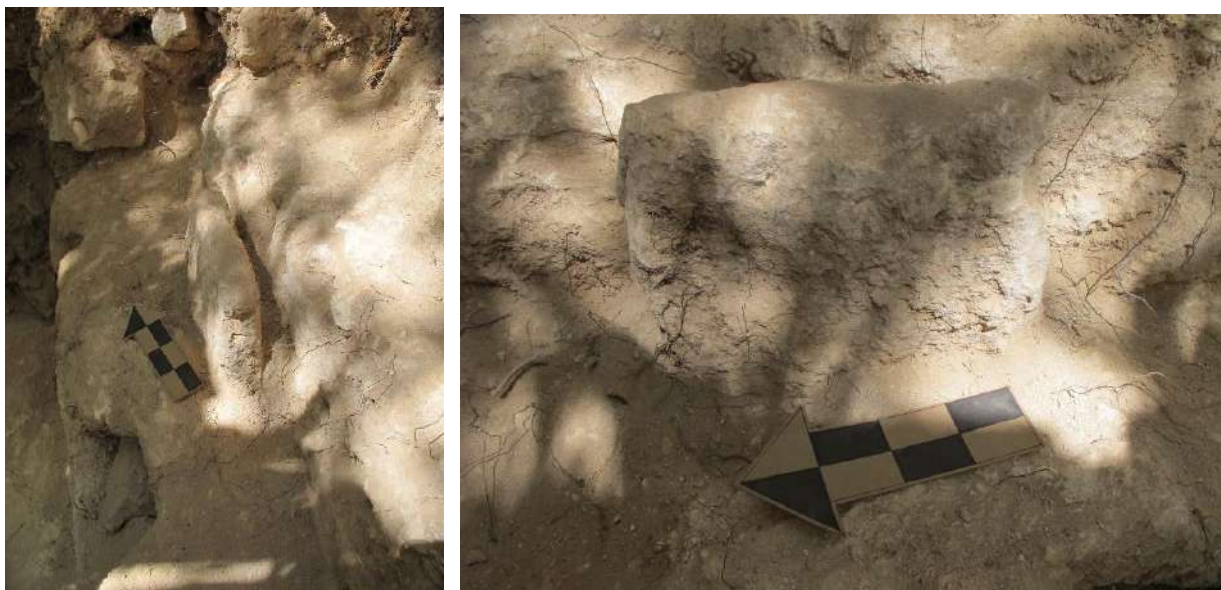
Figura 10.12 Bloque en pie, Estructura *Tokal* (Fotografía por L. Auld-Thomas).

Un rasgo interesante de esta fase es la presencia de un bloque de piedra, de 0.3 m de ancho, 0.24 m de alto, y 0.08 m de grosor, dispuesto verticalmente de forma deliberada en el eje central del edificio, sobre el primer escalón de la escalinata de la Estructura *Tokal* (Figura 10.12). En un principio se sospechó que este rasgo pudo haber marcado la presencia de un entierro u otro elemento bajo la escalinata, sin embargo luego de un detallado registro bajo la escalinata no se halló elemento alguno. Los escalones se encuentran inmediatamente sobre la escalinata de la Estructura *Chahuk* (nivel 8), por lo que el significado de este bloque en pie aún resulta enigmático.

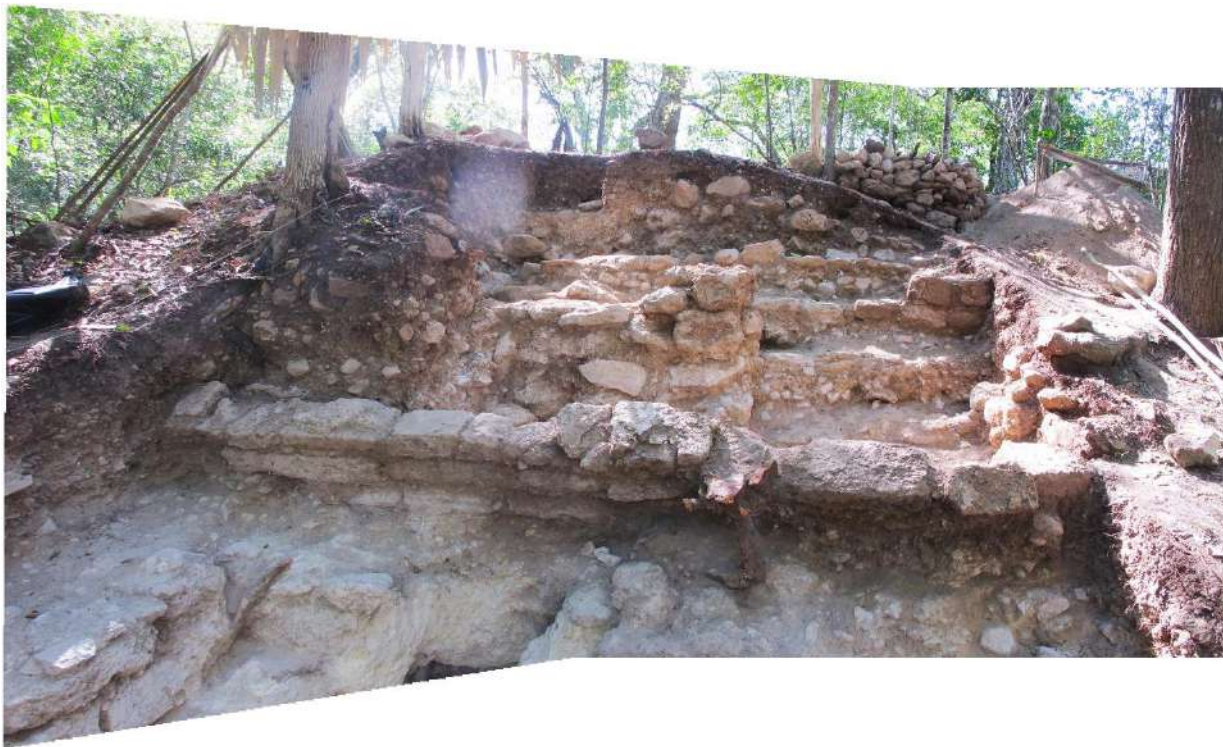
Figura 10.13 Estructuras *Ha'al* (adelante) y *K'in* (atrás) (Fotografías y fotomontaje por L. Auld-Thomas)

El nivel 4 se trató también de arquitectura, designada como Estructura *K'in*. Esta fase se encuentra representada por una serie de posibles escalones o cuerpos arquitectónicos de altura y profundidad irregular, y rasgos de mampostería cuadrangular adosados a un posible muro que se eleva desde el escalón inferior. Estos rasgos son difíciles de interpretar, dado que ambos presentan un pobre estado de preservación y el hecho que sus dimensiones horizontales (al igual que el muro perteneciente a la Estructura *Ha'al*) se extiende más allá del área excavada. La parte superior del rasgo cuadrangular estuvo a 1.66 m sobre el nivel del *datum* y su base estuvo sobre el escalón inferior a 2.6 m bajo el nivel del *datum*. Su mampostería también se sobrepone al segundo escalón y aparentemente se junta con el tercero, aunque esta última relación quedó menos que clara. En cualquier caso, todos estos rasgos parecen pertenecer a un solo episodio constructivo. Las excavaciones no penetraron más allá de esta arquitectura (Figura 10.13).

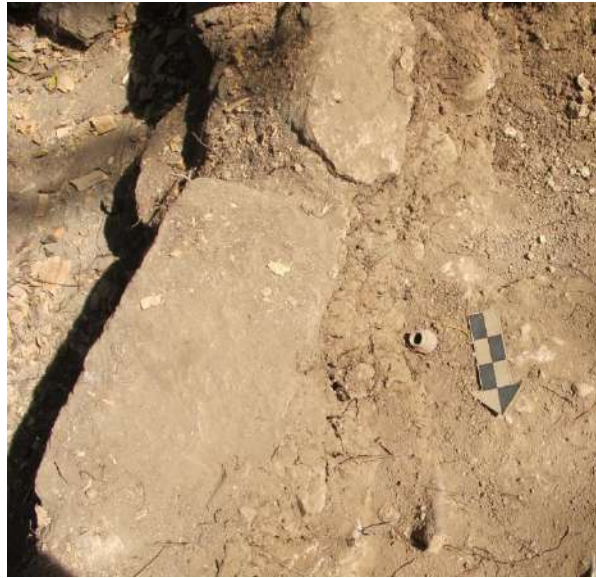
Figura 10.14 Ofrenda 23 *in situ*. Las piedras a la izquierda corresponden al muro norte-sur de la Estructura *Ha'al* (Fotografía por L. Auld-Thomas)

La Ofrenda 23 fue descubierta mezclada con el relleno (ACH 3A-7-2) en la zona de las raíces del árbol de guaya a una profundidad de 2.6 m (Figura 10.14). Esta consiste de una vasija miniatura intacta (ACH-V038) cuyo borde presentó un diámetro de 0.03 m; el tipo es indeterminado (Figura 10.15).

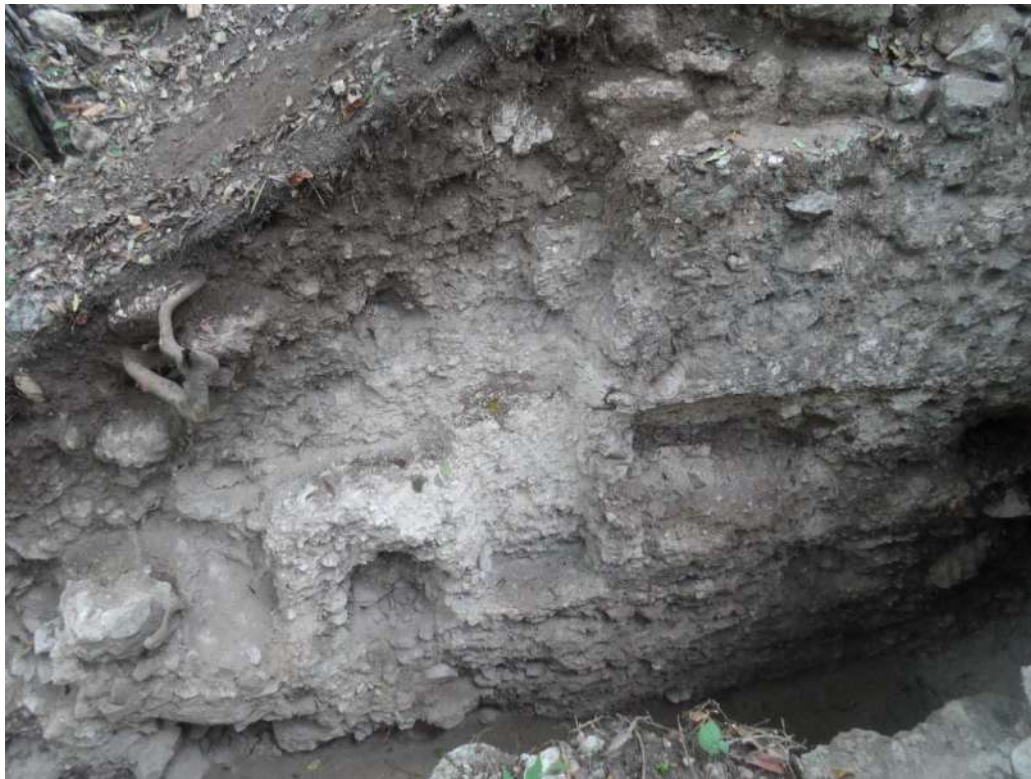
Figura 10.21 Perfil norte de la Unidad ACH 3LT-2 de la Estructura 5C-08, donde se observan las fases constructivas (Fotografía por P. Estrada)

La limpieza de la unidad logró determinar la existencia de dos fases constructivas en la estructura, una de ellas a 3.2 m de profundidad (2.79 m respecto al *datum*), coincidiendo con un piso en la Unidad ACH 3LT-3, lo que podría significar la continuidad del mismo (Auld-Thomas *et al.* 2015 comunicación personal). Asimismo, se realizó la investigación de la tercera cista, localizada dentro del túnel, la cual presentaba escaso material cultural, posiblemente por el saqueo que la unidad presentaba.

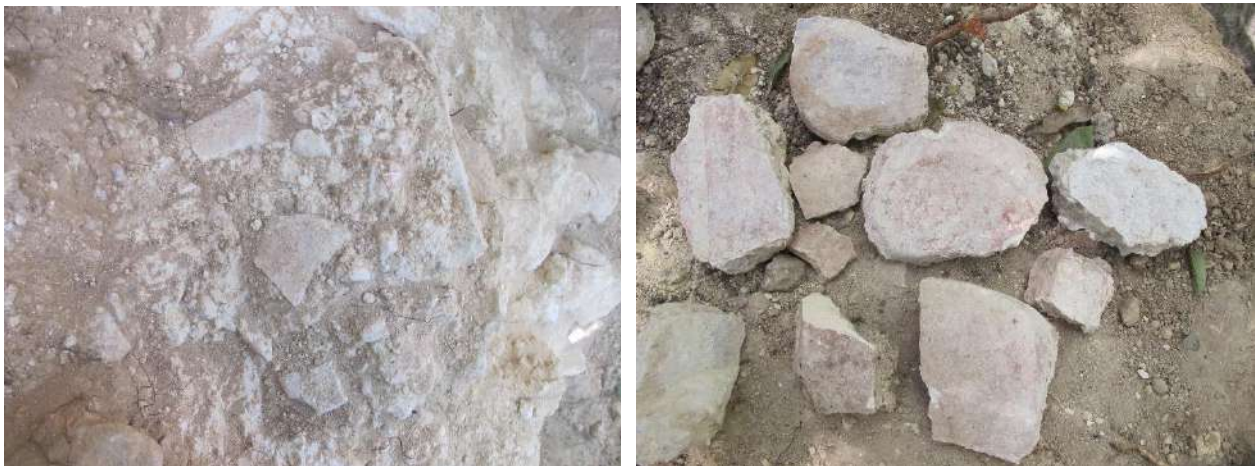
Figura 10.28 Detalle de fragmentos de estuco pintado y modelado encontrados en el relleno de *sascab* (Fotografía por L. Auld-Thomas)

Luego de la limpieza, se pudieron observar claramente varios rasgos en el perfil norte de la trinchera. El muro posterior (o este) de la Estructura *Pet* fue claramente visible, con una superestructura sobre una plataforma de mampostería de 1.12 m de alto. El muro de la superestructura presento estuco en ambas caras, mientras que la plataforma solo presentó estuco en su cara exterior. El piso del cuarto interior presenta estuco de excelente calidad muy bien conservado (Figura 10.27). El relleno del cuarto en sí fue hecho con *sascab* duro color amarillo-blanquecino, en el cual se encontró incrustados una gran cantidad de estuco modelado y pintado (Figura 10.28). Probablemente estos se tratan de los fragmentos de un Mascarón.

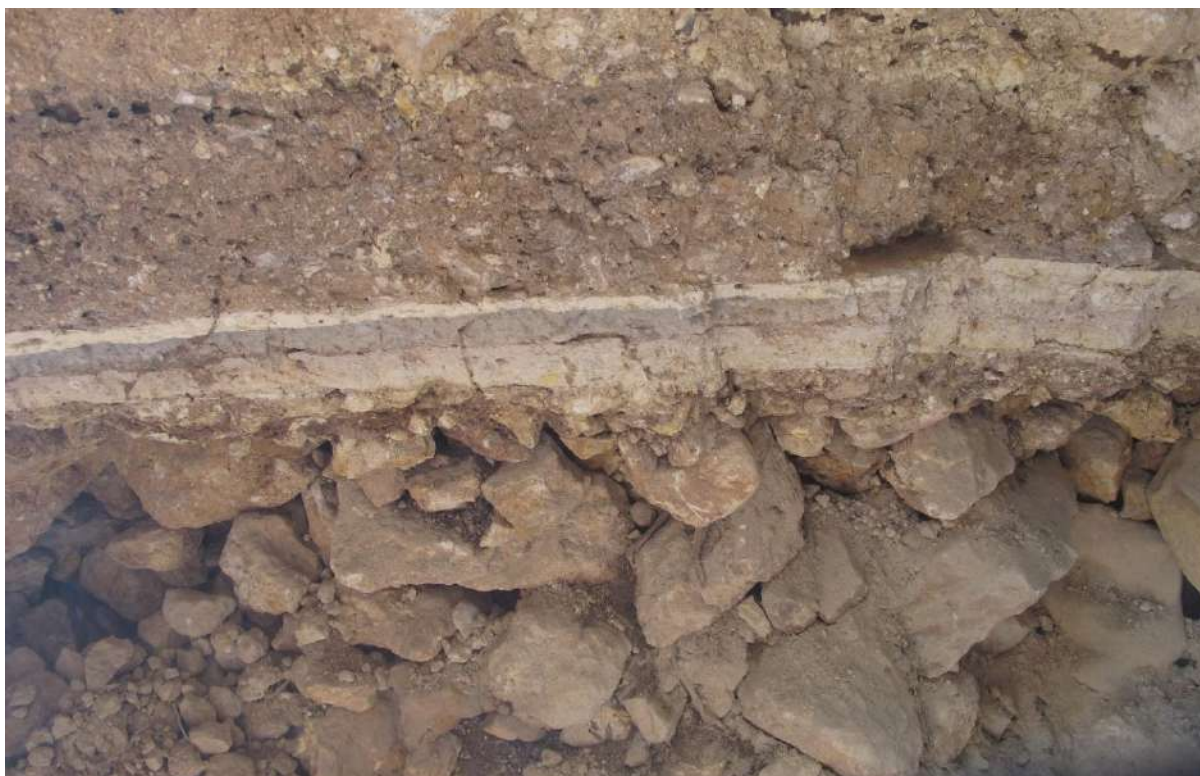
Figura 10.33 Piso *Kuy*, mostrando las capas de estuco (Fotografía por L. Auld-Thomas)

El nivel 5 es el más bajo de la arquitectura y su relación exacta con la Estructura *Pet* se mantiene algo problemática. El nivel consistió de un piso de estuco bien acabado (Piso *Kuy*) a 4.12 m bajo el *datum*, y atrás de una capa de relleno rocoso (por lo menos 80% de pedrín y algunas piedras grandes) que se colocó sobre la roca madre a una profundidad de 5.24 m (Figuras 10.33 y 10.36). Un registro fue excavado dentro de una porción no perturbada en este relleno (Lote ACH 3B-1-12), donde se recuperó un tiesto cerámico. El piso *Kuy* no se extendió hasta el extremo este de la plataforma basal de la Estructura *Pet*, lo que ha llevado a suponer que este fue cortado cuando *Pet* fue construida (Figuras 10.34 y 10.35). Sin embargo, su elevación es la misma que la del piso que colinda con el exterior de la plataforma basal de *Pet* en su lado oeste, documentado en ACH 3LT-1 en la Temporada 2015. Por lo tanto es posible que este represente un piso de plaza temprano el cual fue modificado con la construcción de *Pet*. Sin embargo las excavaciones tendrían que penetrar la fachada oeste de *Pet* si se desea resolver este problema.

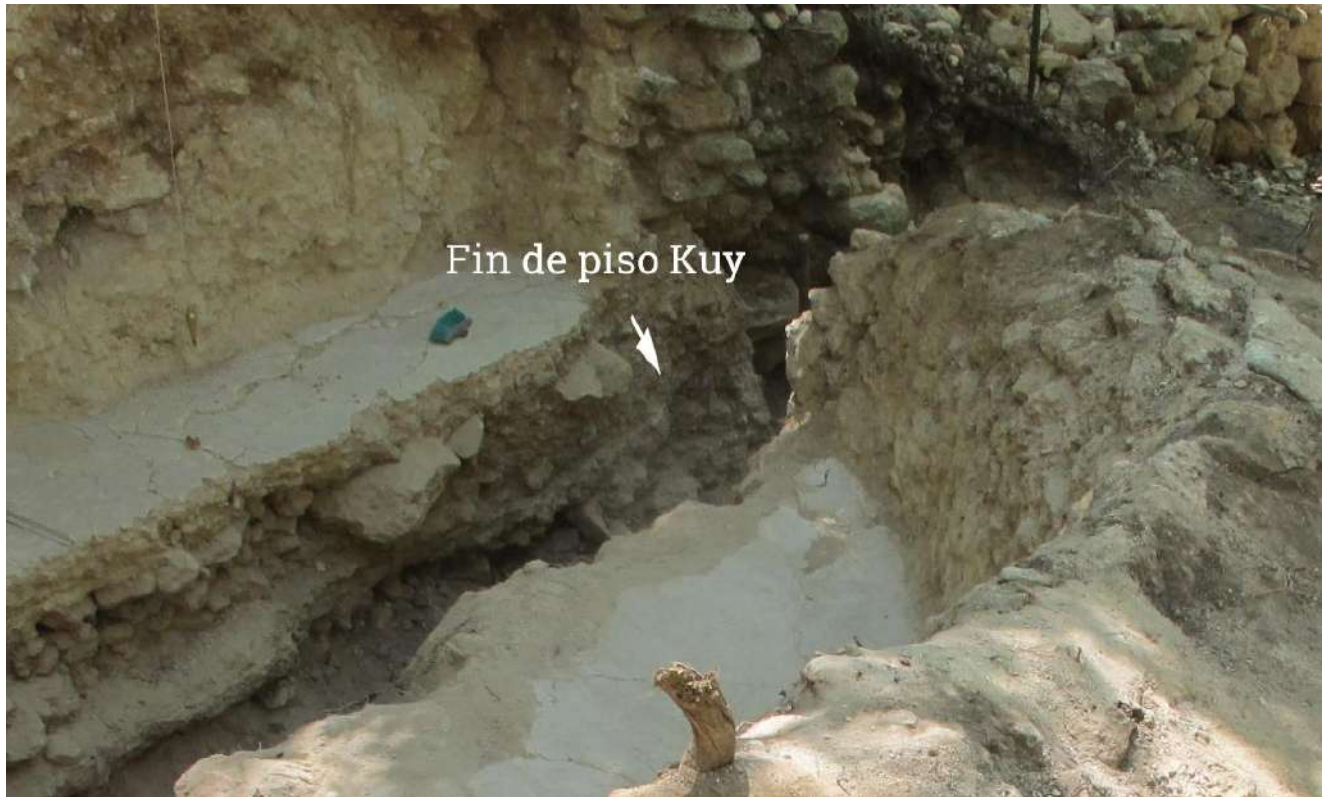
Figura 10.34 Piso *Kuy*, nótese que el piso no se extiende hasta el exterior de la plataforma  
(Fotografía por L. Auld-Thomas)

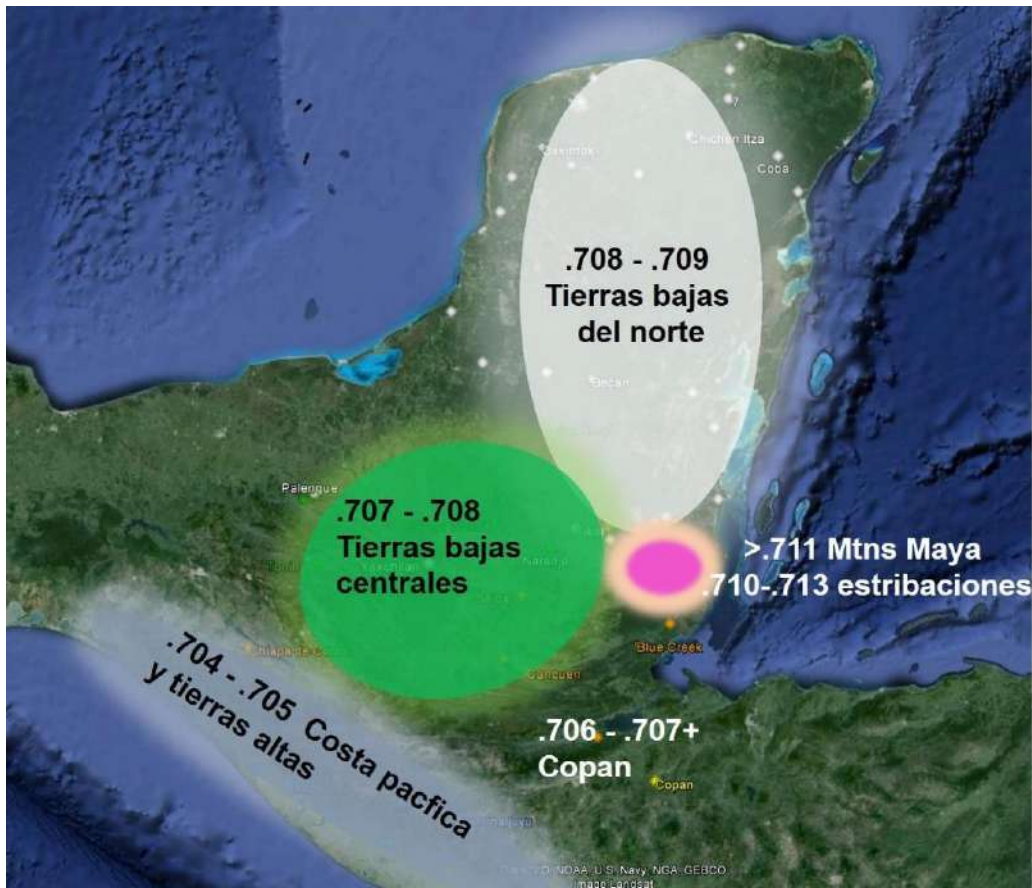
Figura 12.1. Valores de  $^{86}\text{Sr}/^{87}\text{Sr}$  en la región Maya (Dibujo por E. Patterson)

Los isótopos del estroncio (Sr) en la región Maya varían de acuerdo a la región geológica (Figura 12.1), por lo que los individuos tienen diferentes valores  $^{86}\text{Sr}/^{87}\text{Sr}$  si consumieron alimentos cultivados en las tierras bajas volcánicas de la Costa Pacífica de Guatemala (0.704 - 0.705  $^{86}\text{Sr}/^{87}\text{Sr}$ ), en la piedra caliza marina que forma las Tierras Bajas del Sur (0.707 - 0.708  $^{86}\text{Sr}/^{87}\text{Sr}$ ), en la región norte de la Península Yucatán (~0.708 - 0.709  $^{86}\text{Sr}/^{87}\text{Sr}$ ), o en las formaciones de granito de las Montañas Mayas de Belice (> 0.711  $^{86}\text{Sr}/^{87}\text{Sr}$ ) (Cornec 2008, Freiwald 2011, Hodell *et al.* 2004, Price *et al.* 2008). Estos datos permiten identificar movimientos

Es importante aclarar cómo se definen los valores de isótopos "locales" en este estudio. Para el estroncio, el Área Maya tiene varias regiones grandes con valores similares (Figura 12.1). Basado en la evidencia epigráfica, se espera que algunos de los individuos de la élite no nacieron en La Corona, aunque la mayoría de los individuos de élite en este estudio mostraron valores de isótopos locales. Dadas las amplias regiones definidas por las firmas de estroncio, estos resultados no excluyen la migración desde Calakmul a La Corona.
