Automotive360
Sachverständige für Kraftfahrzeuge

BMW
3 Touring (G21N)

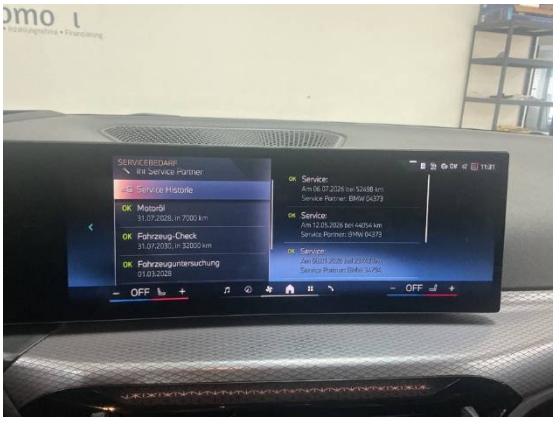
Foto 23

Fahrzeugstatus
