Zustandsbericht

BMW 3 Touring 320 d xDrive

Fahrzeug-Ident.-Nr.:	**WBA31FZ030FV30344**	Laufleistung abgelesen:	**13685 km**
Erstzulassung / Baujahr:	**30.07.2025 / 2025**	Besichtigungsdatum/-ort:	**20.10.2026 Weinsberg**
Fahrzeugart:	**PKW**	Aufbauart:	**Kombilimousine**
KBA-Nr. (HSN/ TSN):	**0005//CTZ**	Kraftstoff / Emissionsklasse:	**Diesel / Hybrid / Euro 6**
Getriebe Art:	**Automatik**	Navi.-Datenträger:	**-**
Hubraum / Leistung:	**1995 ccm / 140 kW (190 PS)**	Antriebsart:	**Allrad**
Lackfarbe:	**ARCTIC RACE BLUE METALLIC**	Türen / Sitzplätze:	**5 / 5**
Nächste HU / AU:	**07.2028 / 07.2028**	Polster Art:	**Leder**
Farbe Innenausstattung:	**Schwarz**	Fahrzeug fahrbereit:	**Ja**
Fahrzeug verkehrssicher:	**Ja**	Vorgelegte Fahrzeug-Unterlagen:	**ZB I (Fzg.Schein)**
Besichtigungsbedingung:	**0**

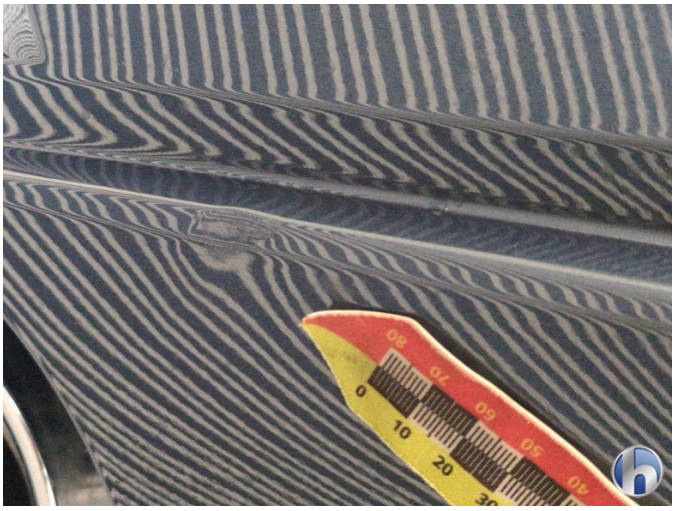
1. Stoßfänger Hinten

Verformt (leicht)

2. Seitenwand - Hinten - Rechts

Delle Bis 20 Mm Mit Lackschaden

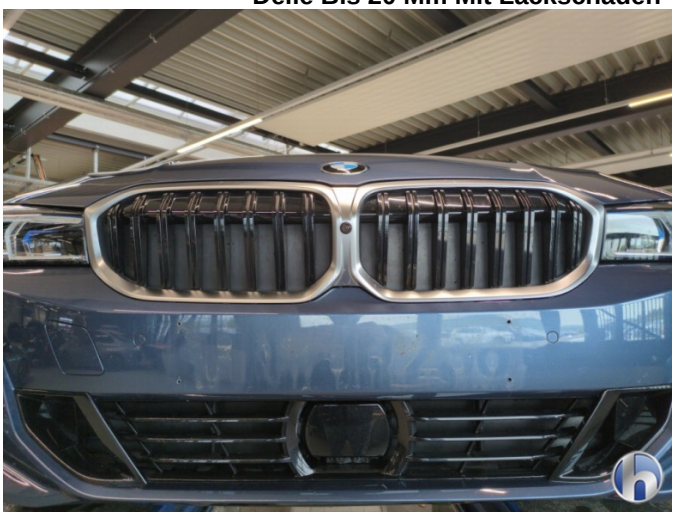
2. Seitenwand - Hinten - Rechts

Delle Bis 20 Mm Mit Lackschaden

3. Frontgrill Oben

Gebrauchsspuren

4. Stoßfänger Vorne

Abschürfung
