CarOnSale

Citroen C5 Tendance

Differenzbesteuert (§25a UStG) · Fahrzeugstandort 48*** · Fahrzeug aufgenommen am 09.11.2026

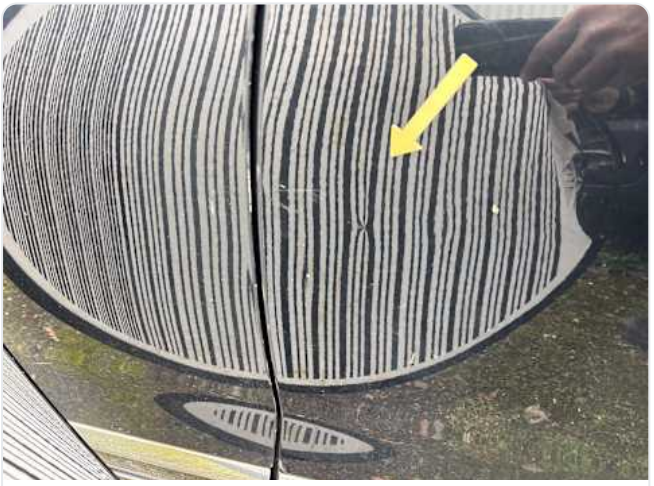
- Beifahrertür (Kratzer)

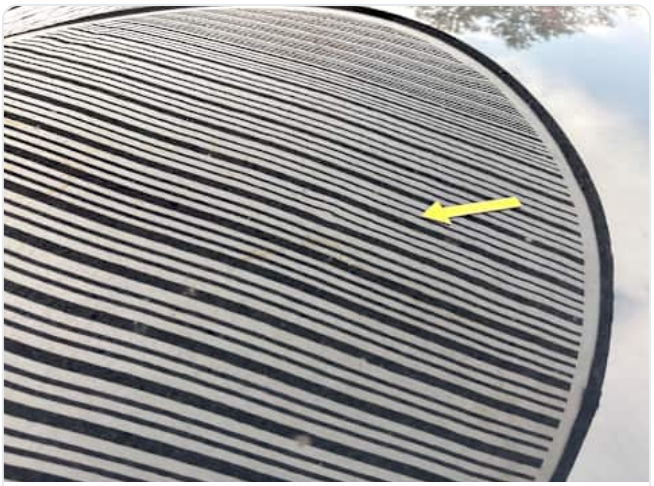
- Türe hinten rechts (Kratzer)
