Fahrzeugdaten

Hersteller / Typ: Audi Q3 45 TFSI e basis

VIN: WAUZZZF37N1128320
Kilometerstand: 69.520 km
Erstzulassung: 17.08.2022
Anzahl Halter lt. Kunde: keine Angabe
Anzahl Halter lt. Zulbesch. II: keine Angabe

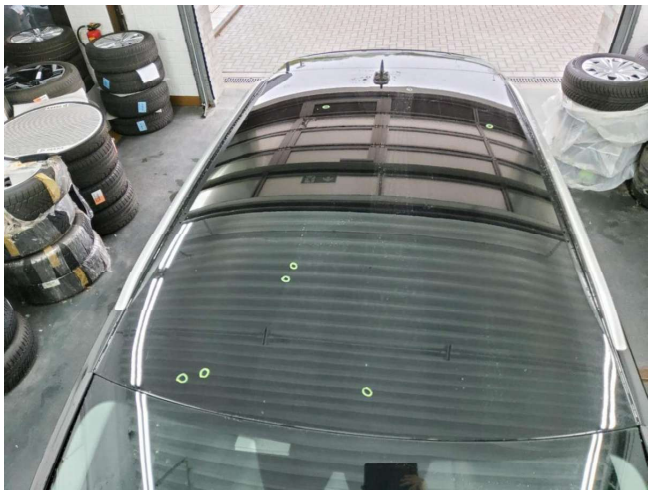
Dach, mehrfach eingedellt, drücken (DEKRA)

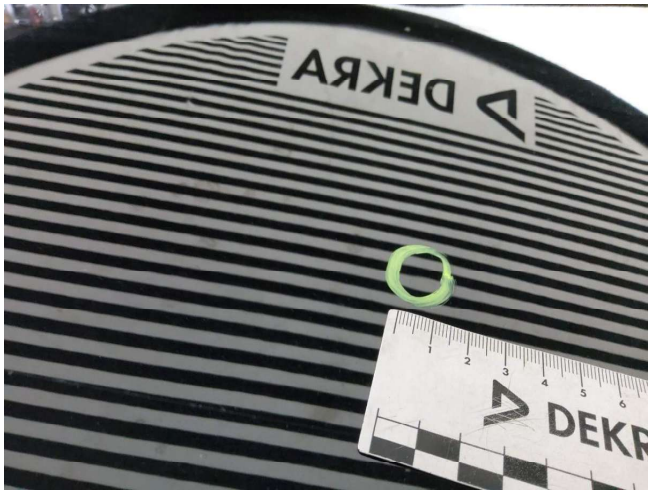
Dach, mehrfach eingedellt, drücken (DEKRA)

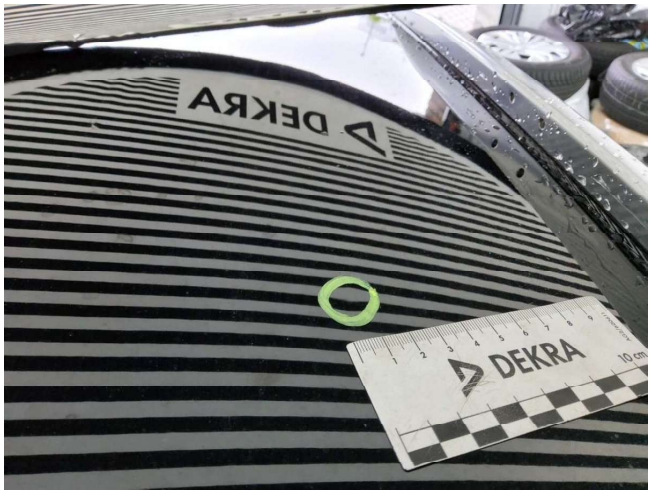
Dach, mehrfach eingedellt, drücken (DEKRA)

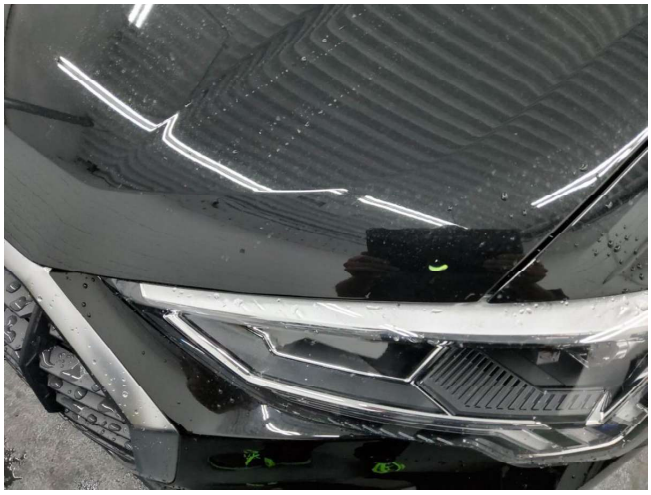
Motorhaube Lackierung, viele Steinschläge, Gebrauchsspur (DEKRA)
