CAR ON SALE

COS Check

Land Rover Discovery Sport SE AWD

EZ 07/2016 | Geländewagen | Diesel | Automatikgetriebe | 103.975km
Besteuerung: Differenzbesteuert (§25a UStG)
Fahrzeugstandort: 49*
Fahrzeug aufgenommen am: 26.08.2026

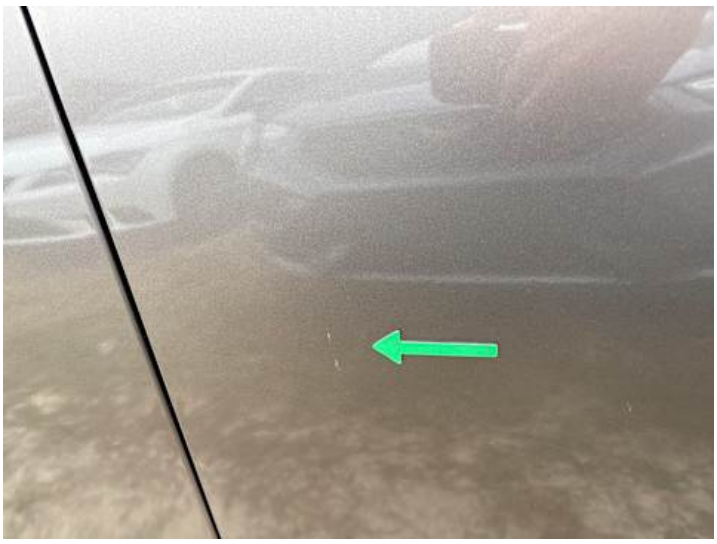
Beifahrertür (Kratzer)

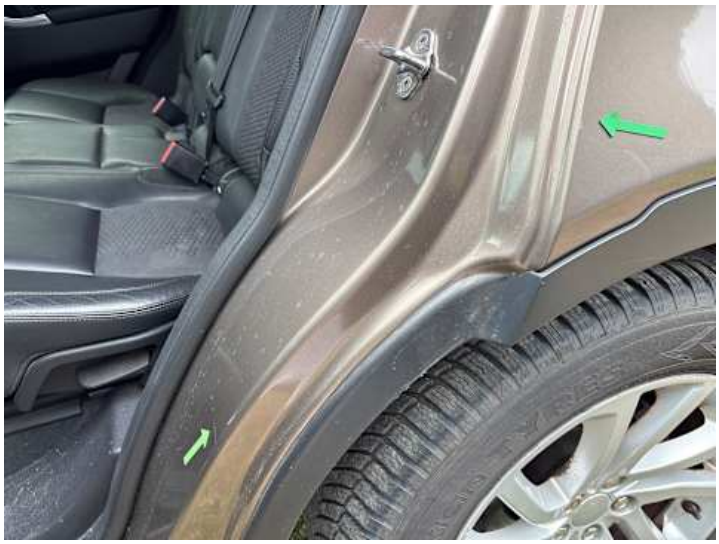
Seitenteil hinten links (Kratzer)
