CarOnSale

Mercedes-Benz E 300 d 4Matic

Regelbesteuert (Deutschland) · Fahrzeugstandort 26*** · Fahrzeug aufgenommen am 03.11.2026

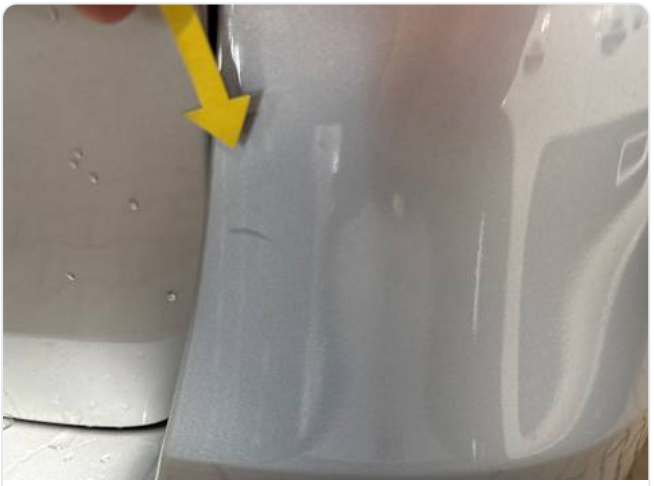
- Türe hinten rechts (Kratzer)
