CarOnSale

Opel Astra Edition

Differenzbesteuert (§25a UStG) · Fahrzeugstandort 27*** · Fahrzeug aufgenommen am 10.11.2026

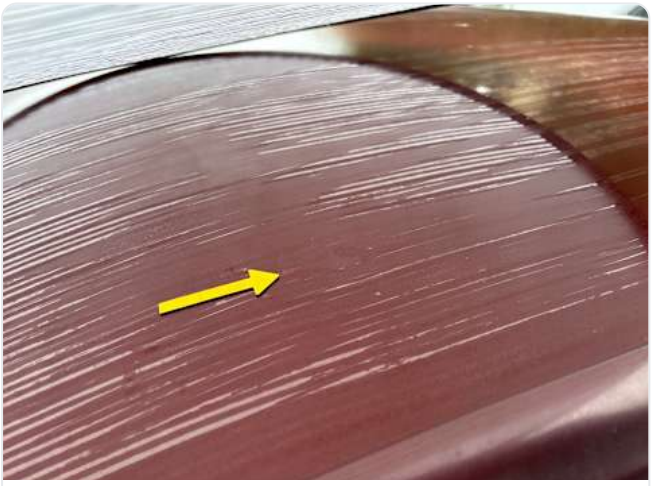
- Beifahrertür (Kratzer)

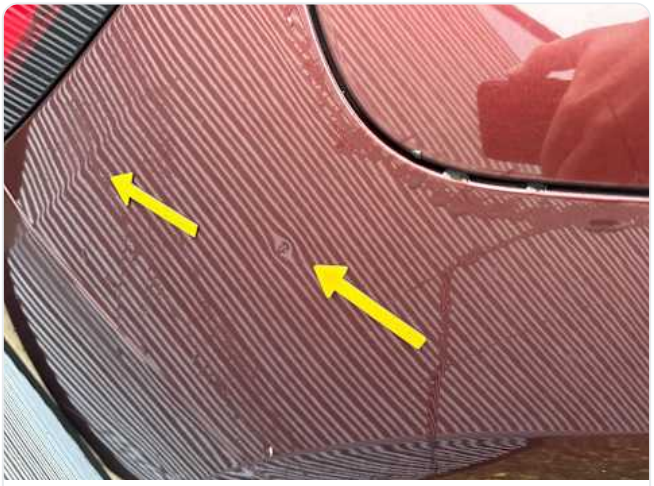
- Seitenteil hinten links (Kratzer)

- Seitenteil hinten links (Verformung)
