CarOnSale

Volkswagen Transporter Kasten

Differenzbesteuert (§25a UStG) · Fahrzeugstandort 93*** · Fahrzeug aufgenommen am 28.10.2026

LEISTUNG	KRAFTSTOFF	GETRIEBE-TYP	
06/2008	252.727km	102 PS	Diesel	Schaltgetriebe	4

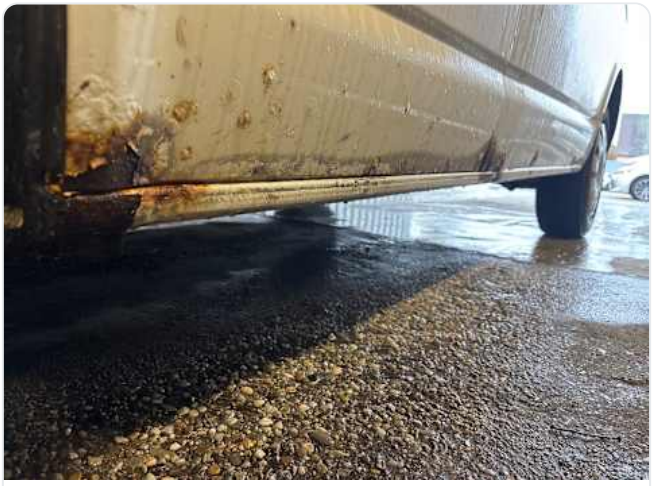
- Türe hinten rechts (Rost)
