CarOnSale

BMW xDrive 25 e Sport Line

Differenzbesteuert (§25a UStG) · Fahrzeugstandort 04*** · Fahrzeug aufgenommen am 06.11.2026

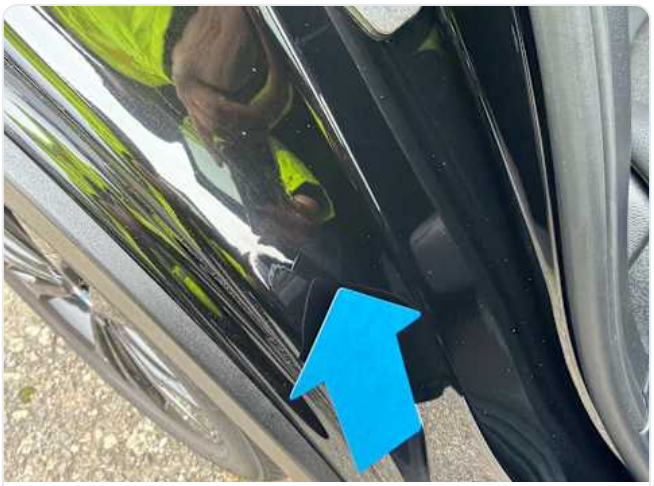
- Türe hinten links (Lackschaden)
