CarOnSale

Peugeot 5008 Hybrid 136 GT

Regelbesteuert (Deutschland) · Fahrzeugstandort 72*** · Fahrzeug aufgenommen am 05.11.2026

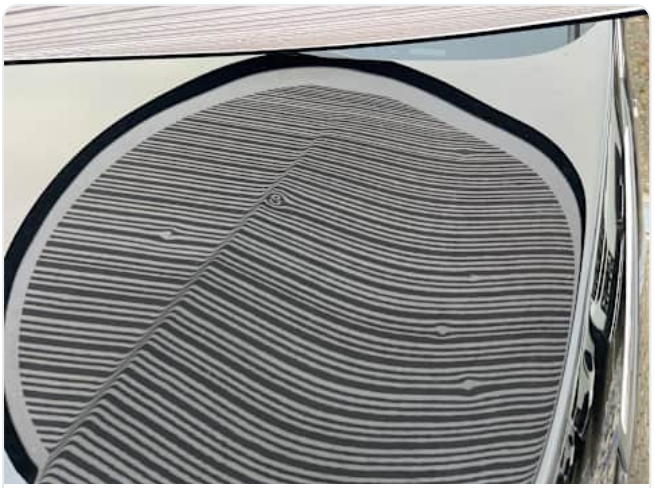
- Stoßstange vorne (Kratzer)

- Motorhaube (Delle)

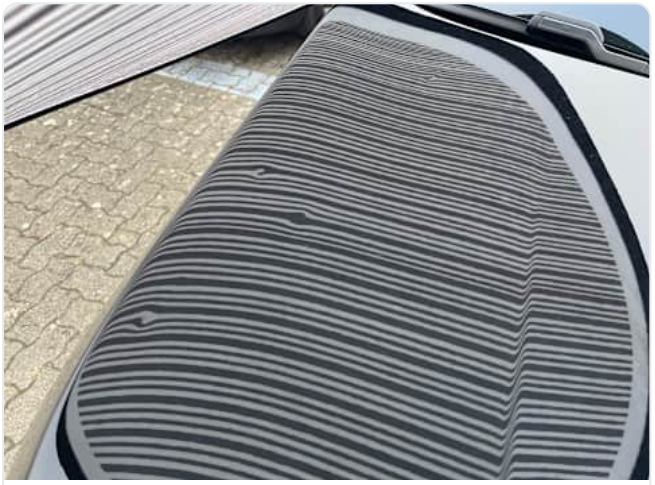
- Motorhaube (Delle)

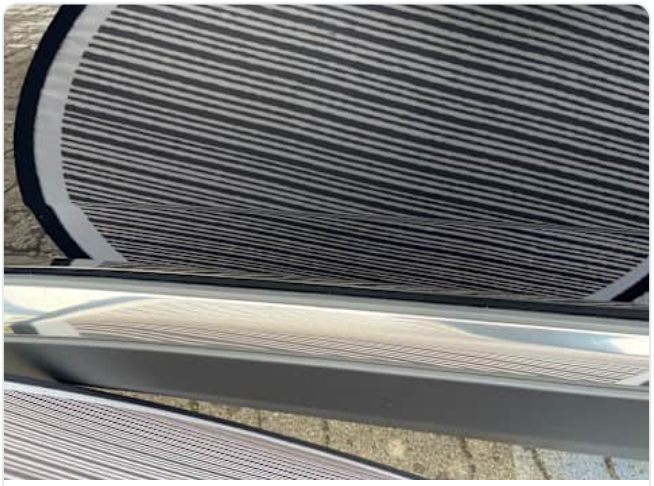
- Rad (Kratzer)

- Fahrertür (Delle)

- Beifahrertür (Kratzer)

- Beifahrertür (Delle)

- Türe hinten links (Delle)

- Dach (Delle)

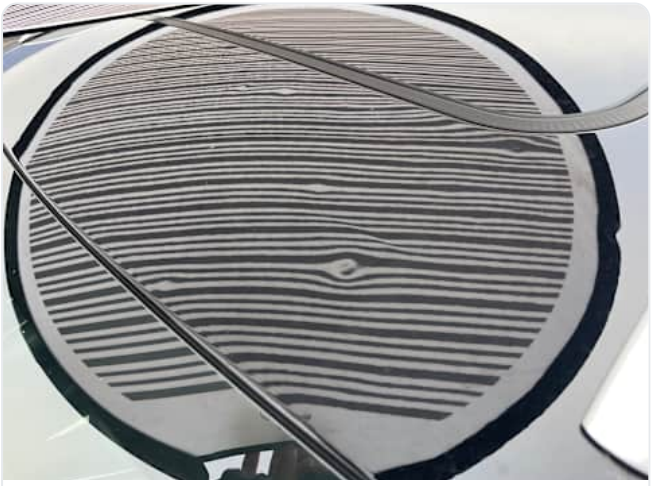
- Dach (Delle)

- Kotflügel vorne links (Delle)

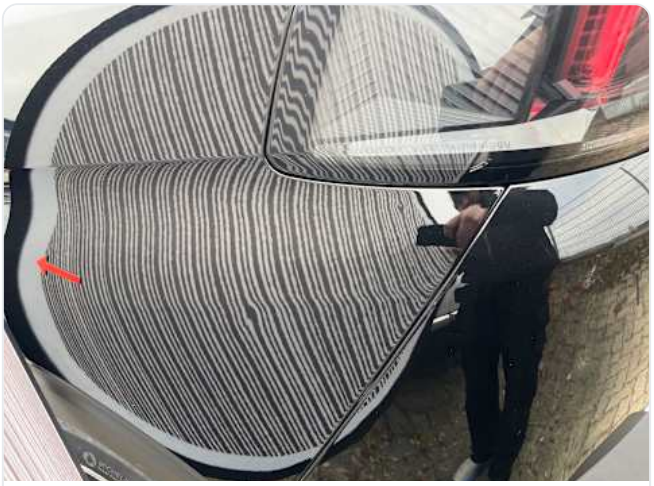
- Kotflügel vorne links (Delle)

- Seitenteil hinten links (Delle)

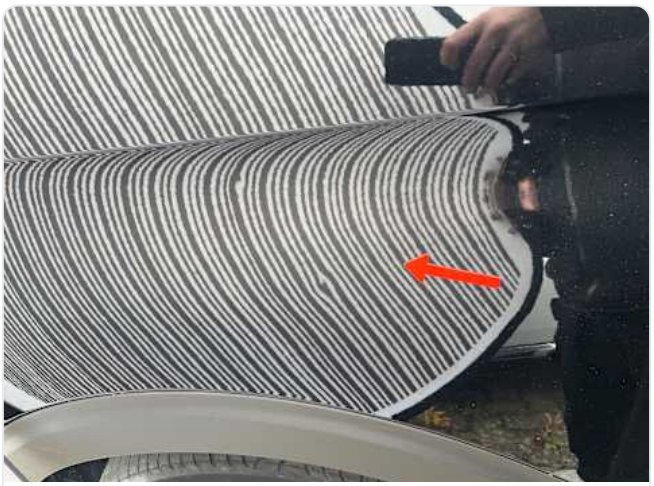
- Seitenteil hinten links (Delle)

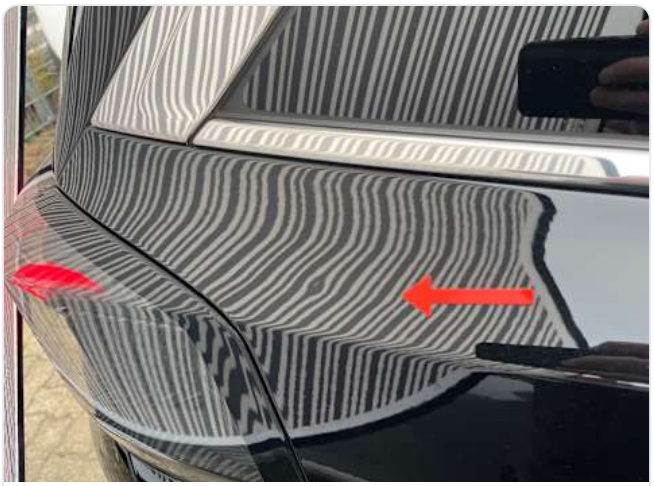
- Seitenteil hinten links (Delle)

- Seitenteil hinten rechts (Delle)

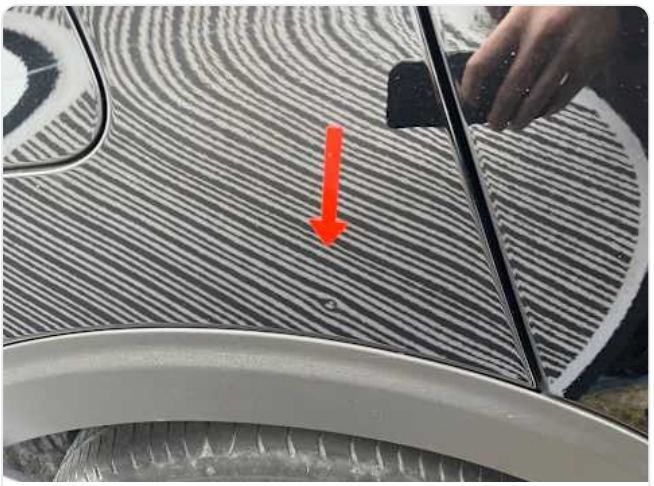
- Seitenteil hinten rechts (Delle)
