CarOnSale

Volkswagen Passat Basis 4Motion

Differenzbesteuert (§25a UStG) · Fahrzeugstandort 35*** · Fahrzeug aufgenommen am 02.11.2026

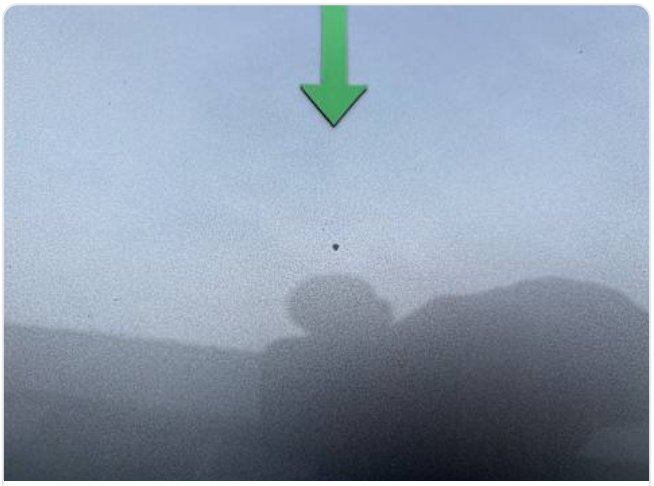
- Stoßstange vorne (Kratzer, Steinschlag, Lackschaden)

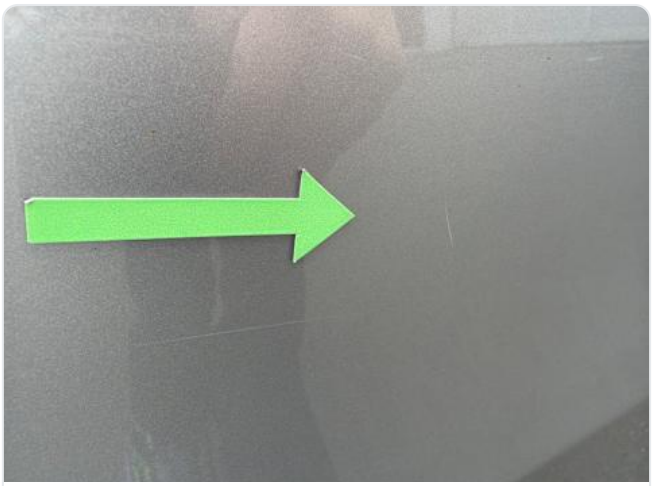
- Fahrertür (Kratzer, Lackschaden, Delle)

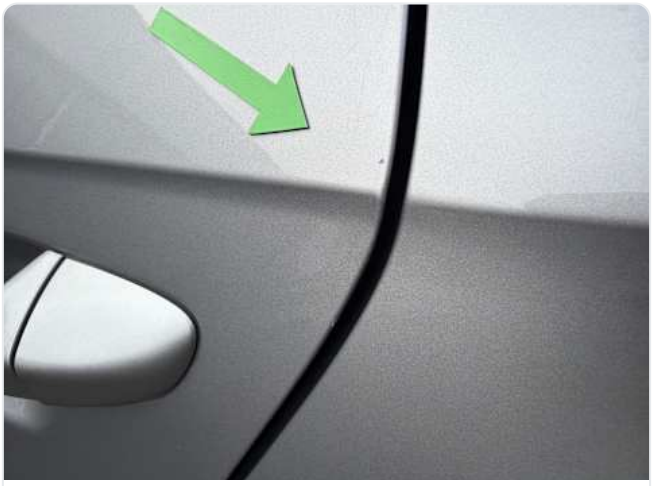
- Beifahrertür (Kratzer, Lackschaden)

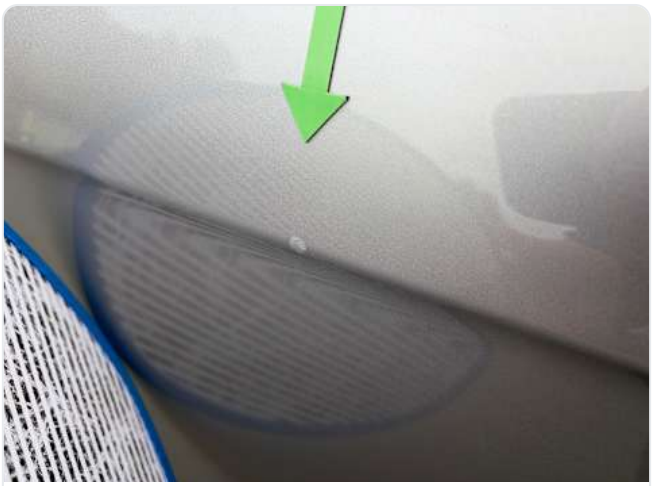
- Türe hinten links (Kratzer, Lackschaden)

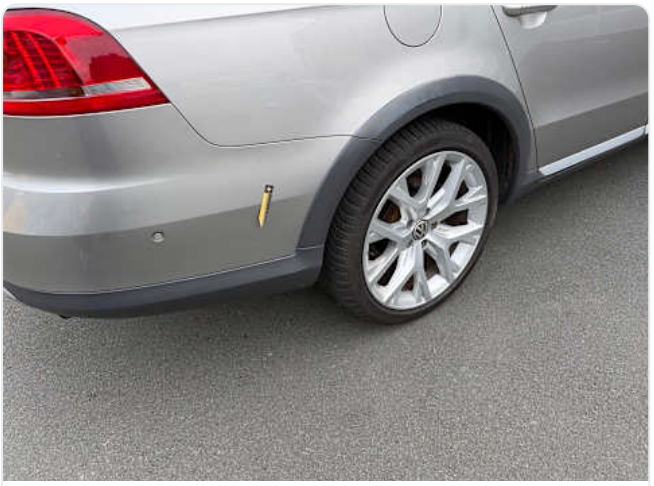
- Türe hinten rechts (Kratzer, Lackschaden, Delle)

- Stoßstange hinten (Kratzer, Lackschaden)

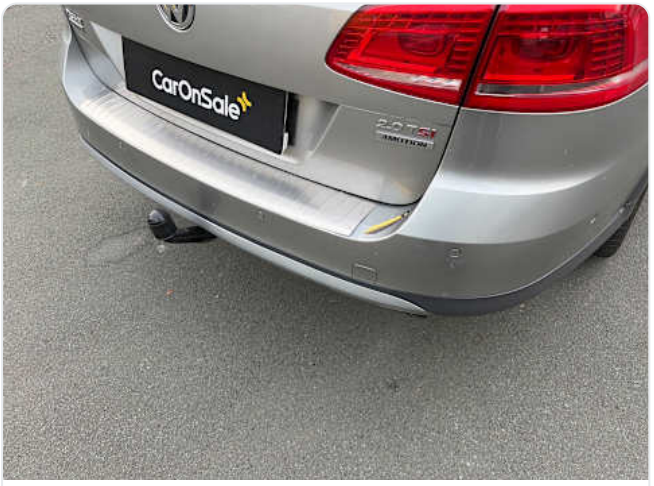
- Stoßstange hinten (Kratzer, Lackschaden)
