# Zustandsbericht

### BMW 3 Touring 320 d xDrive M Sport

| Fahrzeug-Ident.-Nr.: | **WBA31FZ050FV83210** | Laufleistung abgelesen: | **26817 km** |

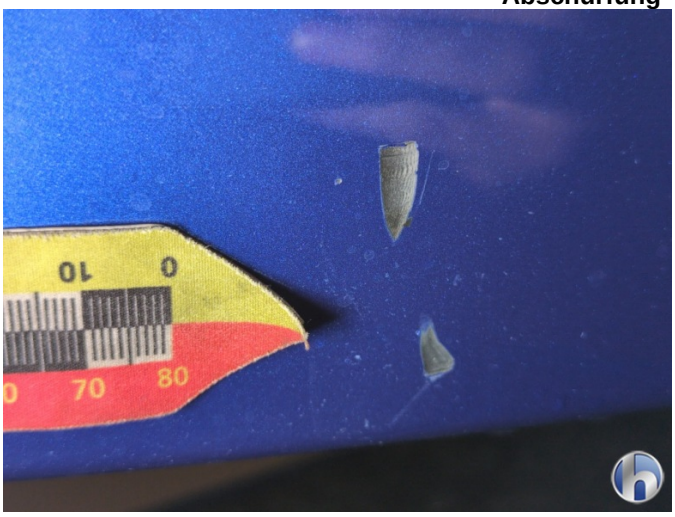
| | Bauteil | Schaden |
|---|---|---|
| 3. | Stoßfänger Vorne | Abschürfung |

3. Stoßfänger Vorne

**Abschürfung**
