CarOnSale

Dacia Duster Adventure

Differenzbesteuert (§25a UStG) · Fahrzeugstandort 60*** · Fahrzeug aufgenommen am 27.10.2026

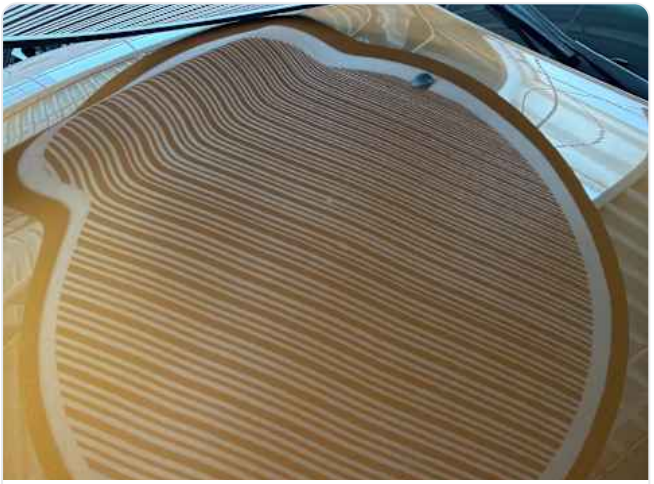
- Motorhaube (Delle)

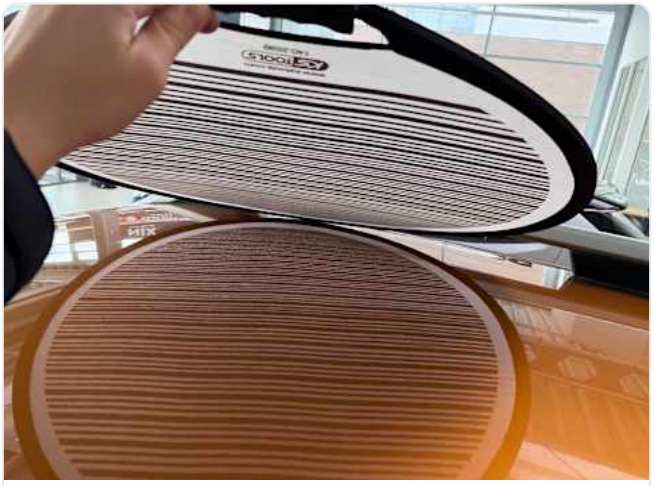
- Dach (Delle)

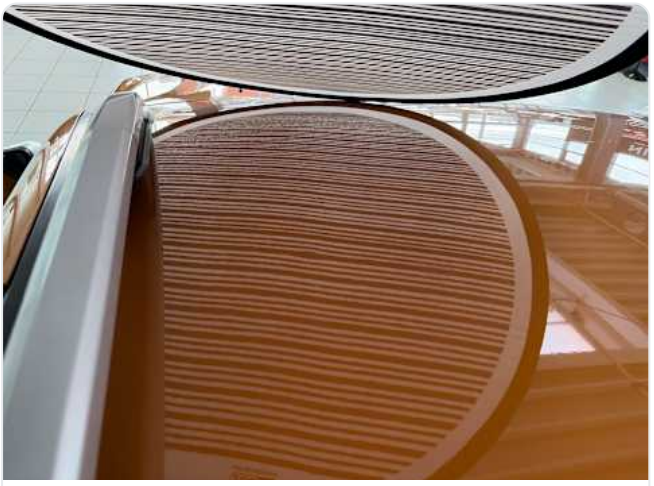
- Dach (Delle)

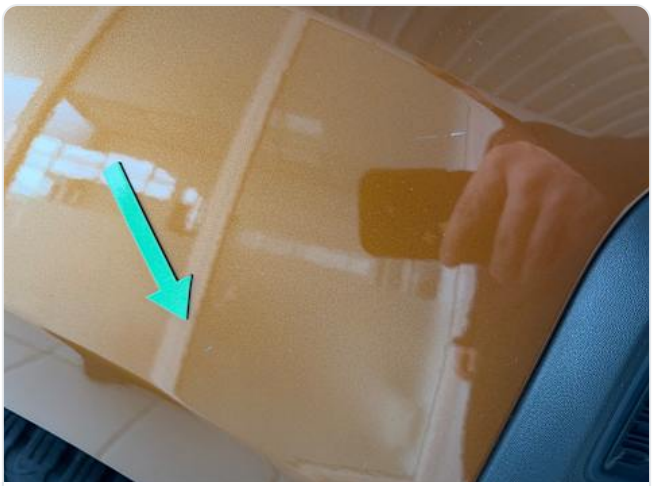
- Stoßstange hinten (Kratzer, Lackschaden)

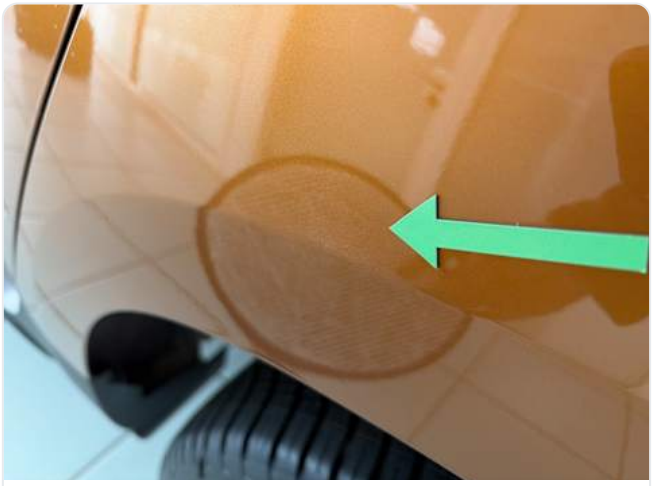
- Kotflügel vorne links (Kratzer, Lackschaden)

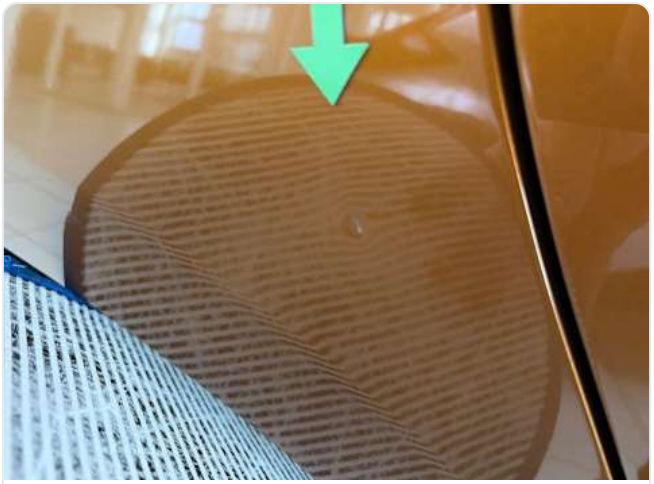
- Seitenteil hinten links (Kratzer, Lackschaden, Delle)

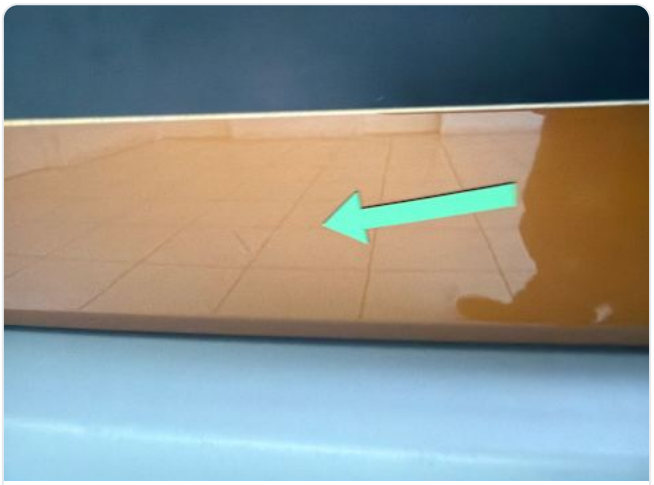
- Seitenteil hinten rechts (Kratzer, Lackschaden, Delle)
