CarOnSale

Kia Sorento

Differenzbesteuert (§25a UStG) · Fahrzeugstandort 06*** · Fahrzeug aufgenommen am 02.11.2026

Hinweise zum Zustandsbericht

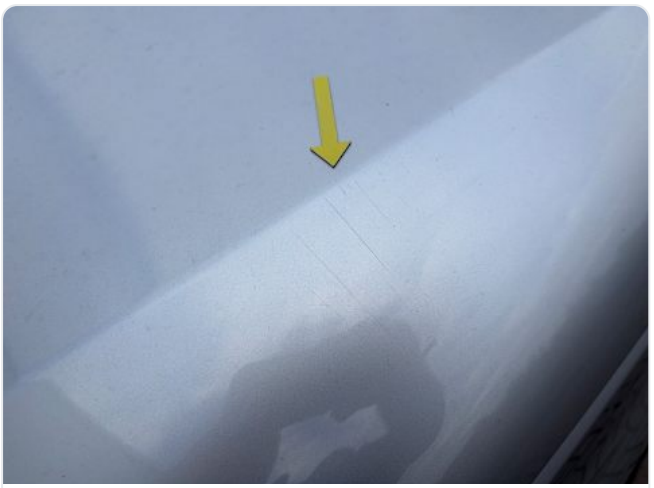
- Stoßstange vorne (Kratzer)

- Stoßstange vorne (Lackschaden)

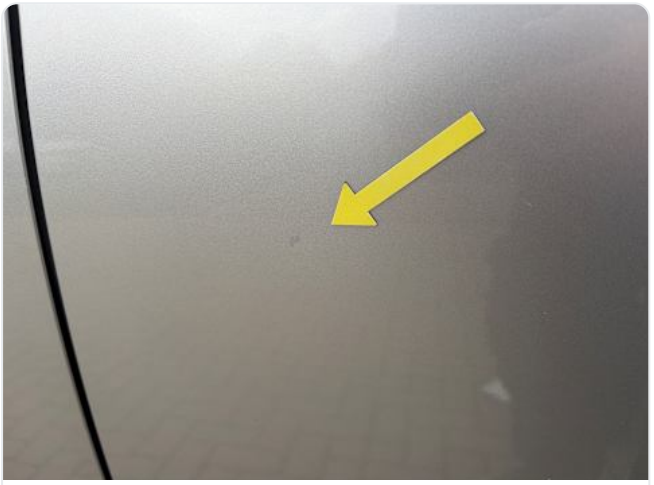
- Motorhaube (Kratzer)
