CarOnSale

Opel Agila Edition

Differenzbesteuert (§25a UStG) · Fahrzeugstandort 44*** · Fahrzeug aufgenommen am 04.11.2026

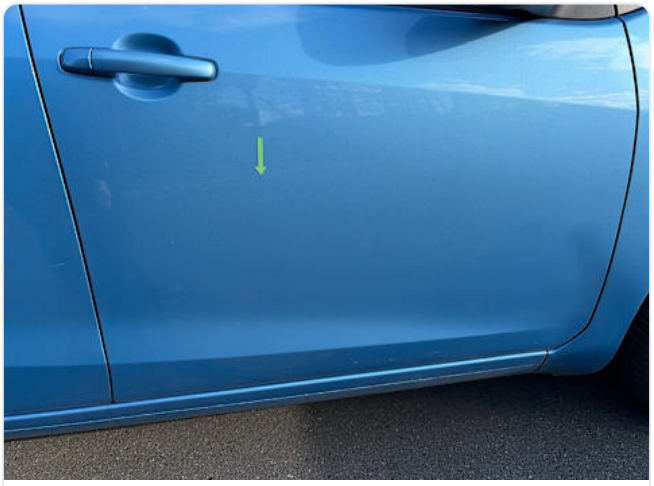
- Beifahrertür (Kratzer, Lackschaden)

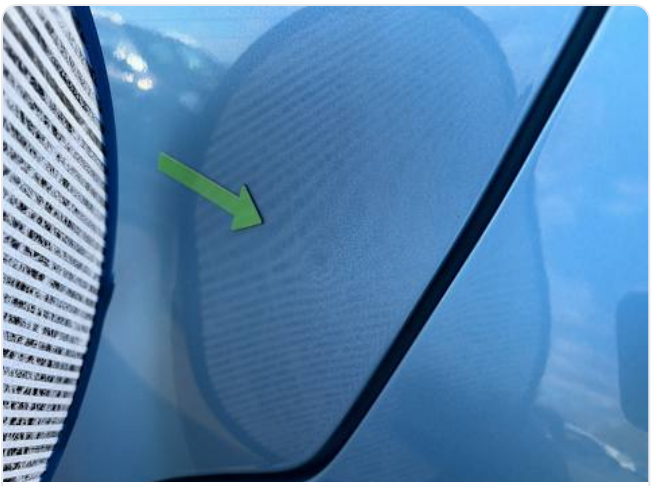
- Beifahrertür (Kratzer, Lackschaden)

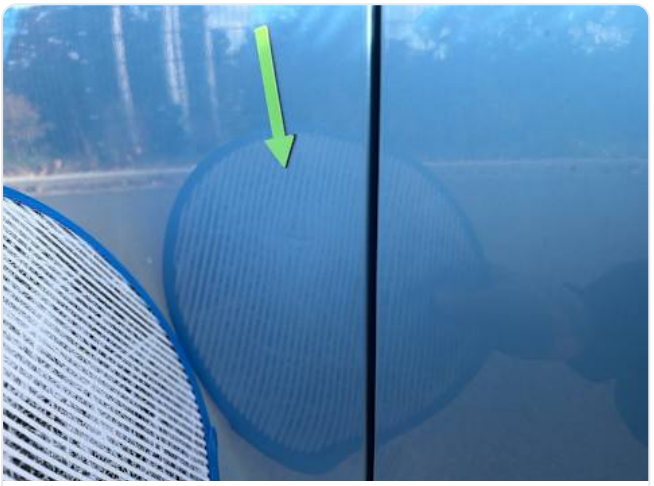
- Türe hinten links (Kratzer, Lackschaden, Delle)

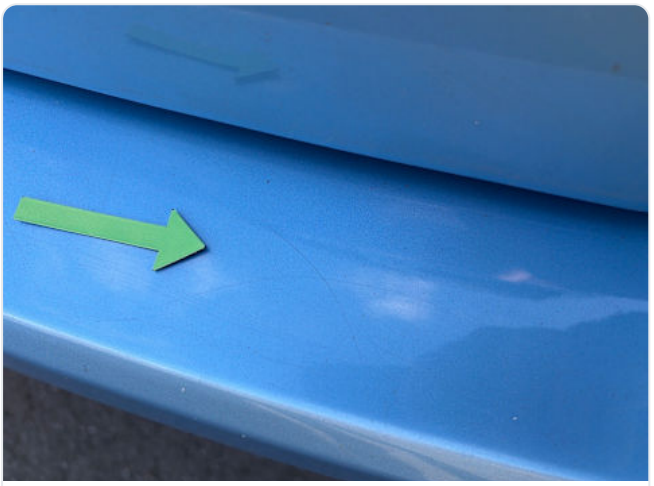
- Türe hinten rechts (Kratzer, Lackschaden, Delle)
