CarOnSale

Opel Astra Innovation

Differenzbesteuert (§25a UStG) · Fahrzeugstandort 93*** · Fahrzeug aufgenommen am 12.11.2026

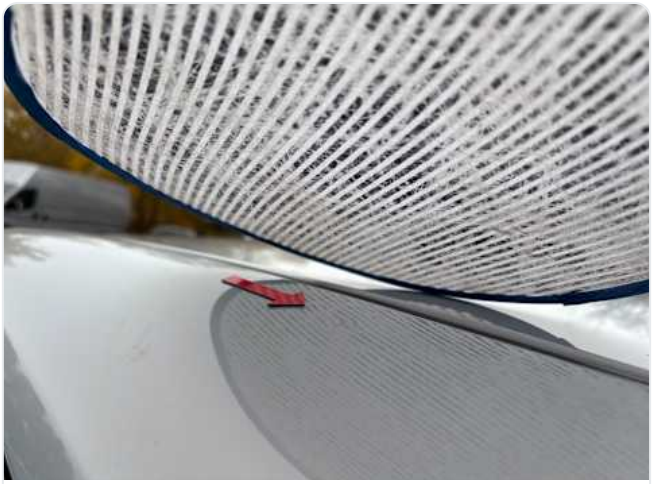
- Beifahrertür (Kratzer)
