CarOnSale

Fiat Talento

Regelbesteuert (Deutschland) · Fahrzeugstandort 75*** · Fahrzeug aufgenommen am 13.11.2026

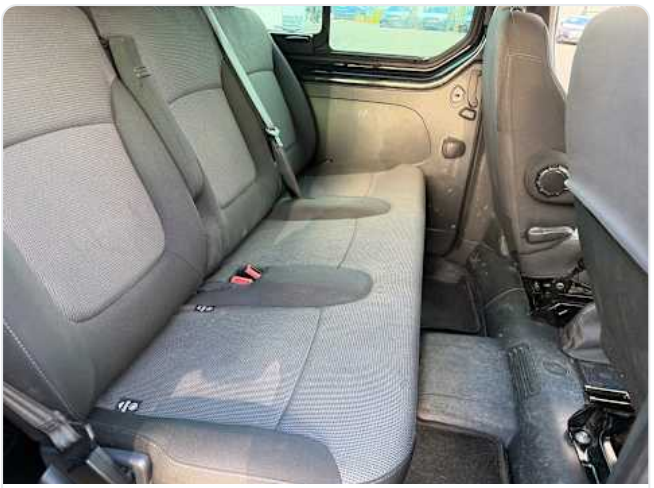
- Innenraum (Diverse Schäden, Kratzer, Verschmutzung)
