CarOnSale

Toyota RAV4

Differenzbesteuert (§25a UStG) · Fahrzeugstandort 82*** · Fahrzeug aufgenommen am 06.11.2026

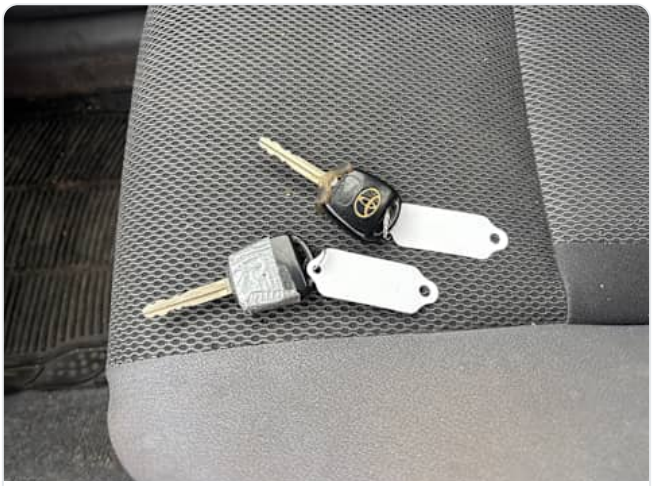
- Innenraum (Verschmutzung)
