CarOnSale

Volkswagen Caddy Kasten

Regelbesteuert (Deutschland) · Fahrzeugstandort 95*** · Fahrzeug aufgenommen am 10.11.2026

11/2013	246.956km	LEISTUNG 75 PS	KRAFTSTOFF Diesel	GETRIEBE-TYP Schaltgetriebe	Unbekannt

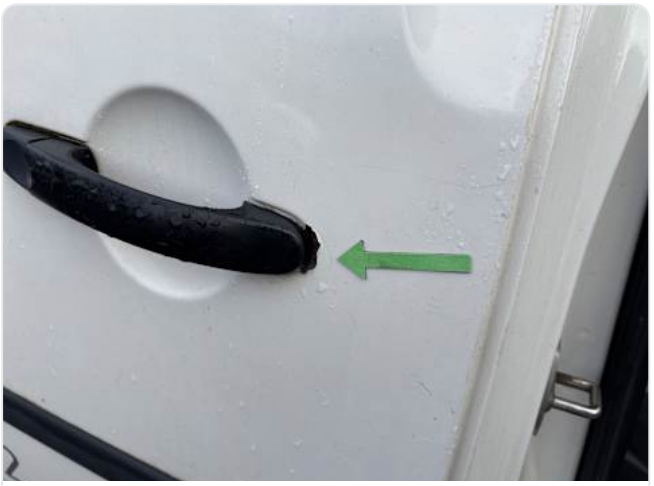
- Stoßstange vorne (Kratzer)

- Scheinwerfer (links) (Kratzer)

- Scheinwerfer (rechts) (Anderer Schaden): Rückstände Farbe Spraydose

- Scheinwerfer (rechts) (Kratzer)

- Motorhaube (Rost, Unsachgemäß instand gesetz)

- Motorhaube (Lackschaden, Rost)

- Motorhaube (Rost)

- Fahrertür (Rost)

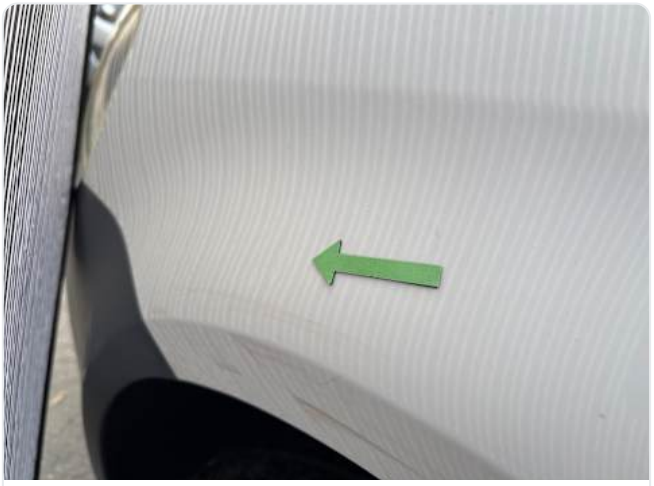
- Fahrertür (Rost)

- Beifahrertür (Kratzer)

- Beifahrertür (Rost, Kratzer)

- Türe hinten rechts (Lackschaden, Rost)

- Türe hinten rechts (Delle)

- Dach (Rost, Lackschaden)
