CarOnSale

BMW 320 i

Differenzbesteuert (§25a UStG) · Fahrzeugstandort 48*** · Fahrzeug aufgenommen am 04.11.2026

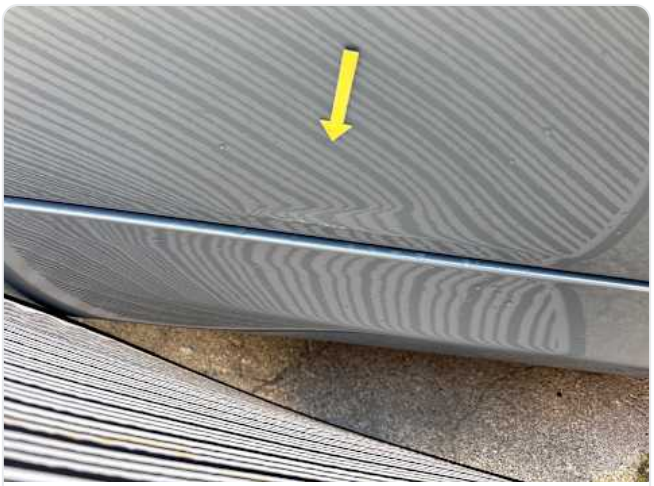
- Beifahrertür (Delle)

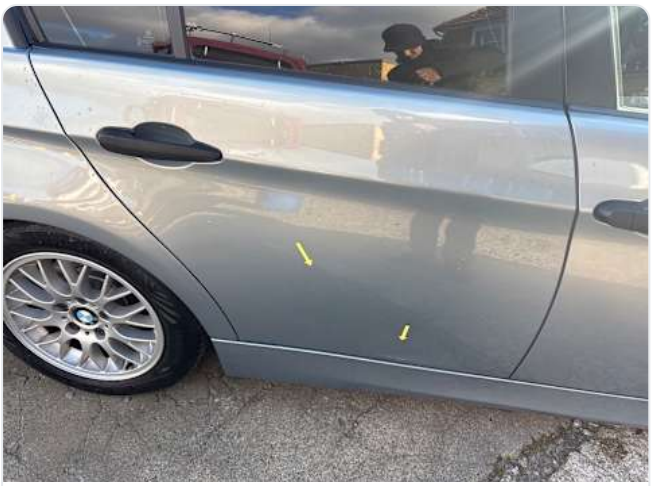
- Türe hinten rechts (Delle)

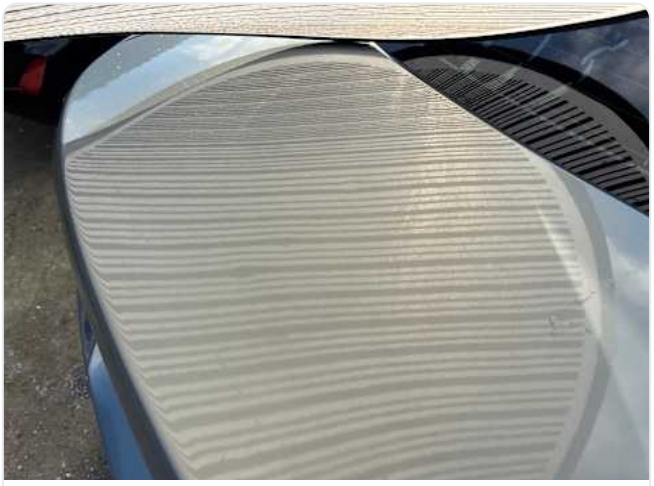
- Seitenteil hinten rechts (Lackschaden)
