CarOnSale

Hyundai Tucson Prime Hybrid 4WD

Regelbesteuert (Deutschland) · Fahrzeugstandort 69*** · Fahrzeug aufgenommen am 12.11.2026

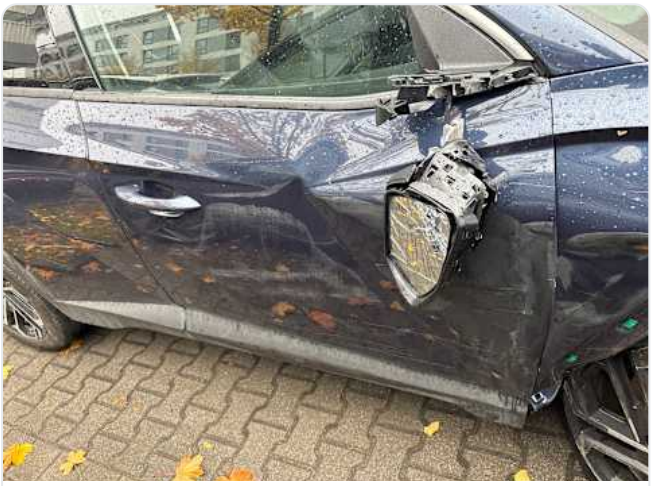
VORNE LINKS	VORNE RECHTS
✓ 5 mm	⚠ 5 mm Verformung, Ohne Luft
HINTEN LINKS	**HINTEN RECHTS**
✓ 5 mm	⚠ 5 mm Kratzer

Verunfalltes Fahrzeug,Achsteile beschädigt, Zündung lässt sich nicht einschalten

- Rad (Verformung, Ohne Luft)
