CarOnSale

Skoda Fabia Ambiente

Differenzbesteuert (§25a UStG) · Fahrzeugstandort 33*** · Fahrzeug aufgenommen am 04.11.2026

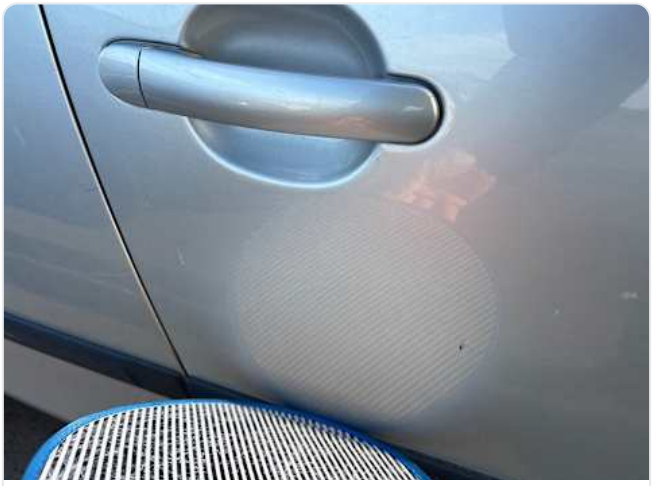
- Fahrertür (Rost, Kratzer, Anderer Schaden): Fahrertür hängt beim öffnen und schließen.
