Mercedes-Benz V 220/250/300 d AVANTGARDE EDITION 19 4M lang

EZ 03/2020 | Van | Diesel | Automatikgetriebe | 181.306km
Besteuerung: Regelbesteuert (Deutschland)
Fahrzeugstandort: 63*
Fahrzeug aufgenommen am: 04.08.2026

Hinweise zum Zustandsbericht

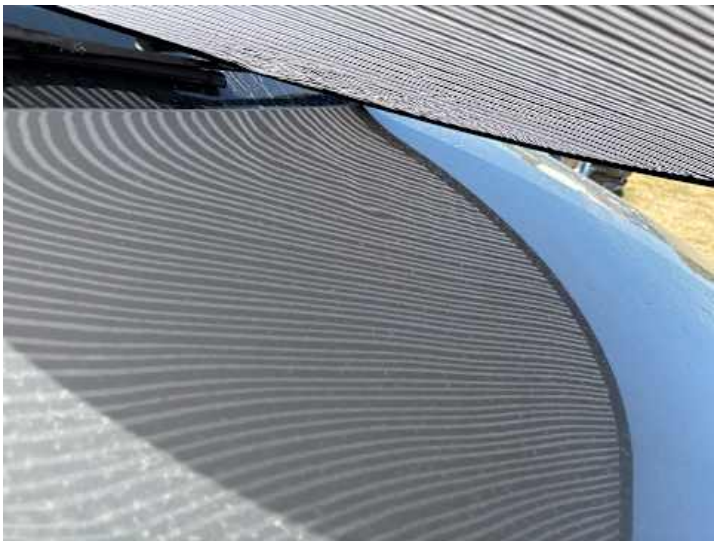
Stoßstange vorne (Kratzer)
