CarOnSale

Renault Master L1H2 HKa 3,3t

Hinweise zum Zustandsbericht

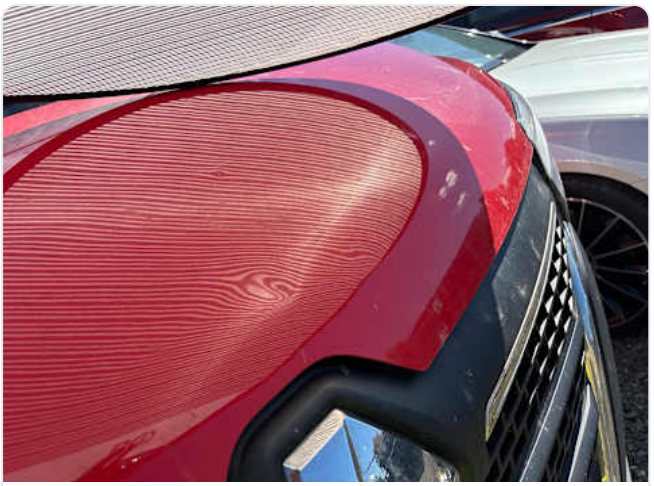
- Stoßstange vorne (Kratzer, Verformung): Stoßstange vorne (Kratzer, Verformung)

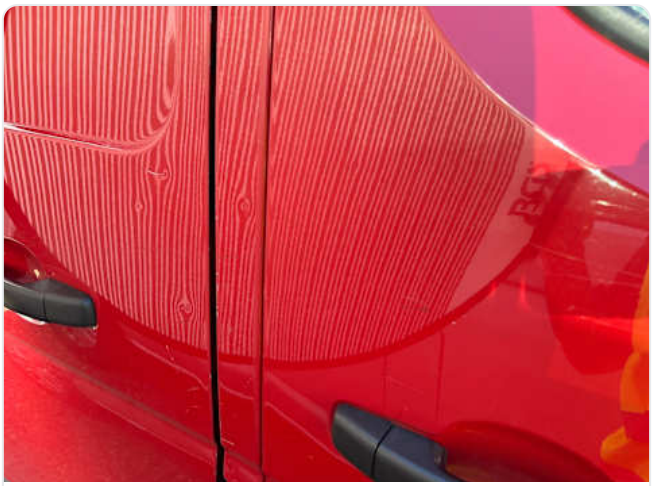
- Fahrertür (Kratzer, Delle): Fahrertür (Kratzer, Delle)

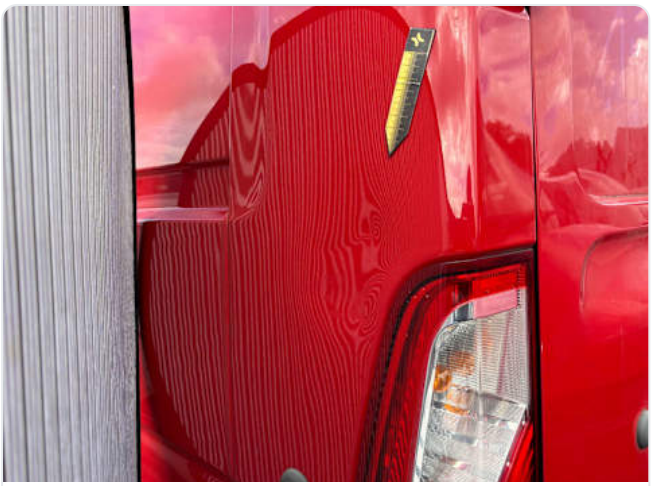
- Seitenteil hinten links (Delle, Kratzer): Seitenteil hinten links (Delle, Kratzer)

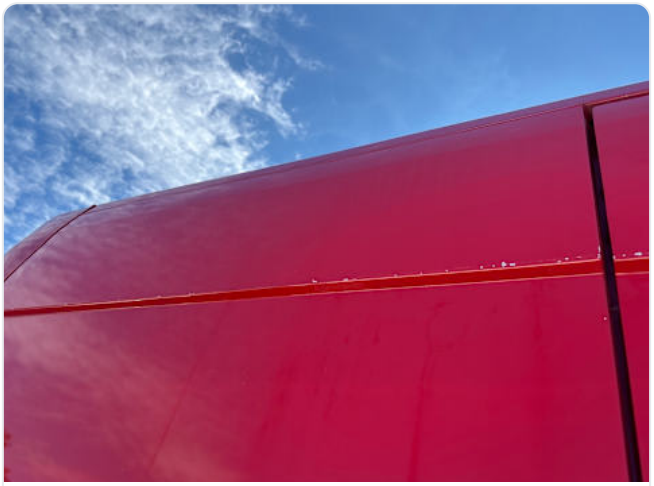
- Seitenteil hinten links (Delle, Kratzer): Seitenteil hinten links (Delle, Kratzer)

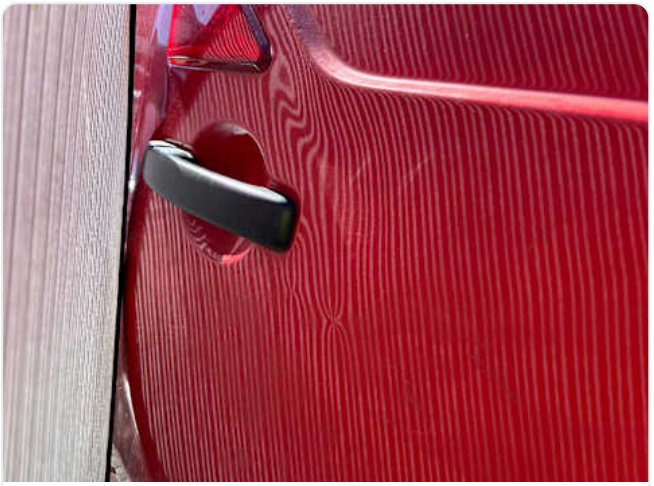
- Seitenteil hinten rechts (Kratzer, Verformung): Seitenteil hinten rechts (Kratzer, Verformung)

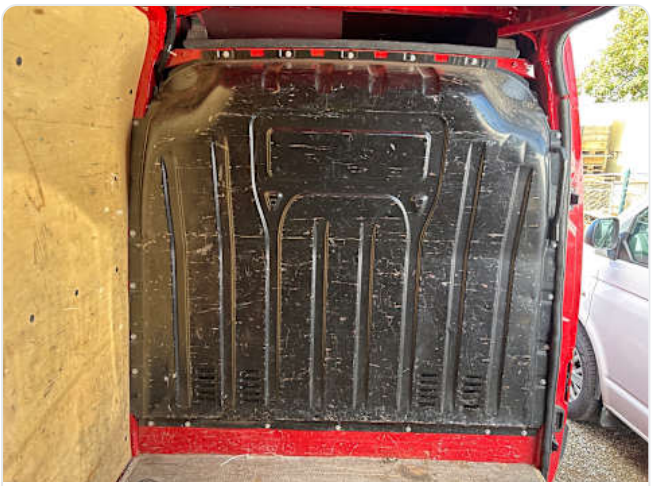
- Innenraum (Riss/Bruch, Brandloch, Kratzer): Innenraum (Diverse Schäden, Riss/Bruch, Brandloch)
