CarOnSale

Kia Ceed LX

Differenzbesteuert (§25a UStG) · Fahrzeugstandort 15*** · Fahrzeug aufgenommen am 06.08.2026

Hinweise zum Zustandsbericht

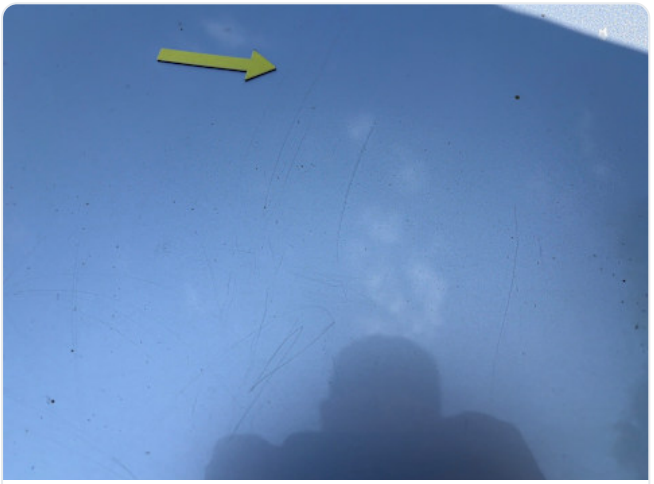
- Scheinwerfer (links) (Blind)
