CarOnSale

Volkswagen Golf Comfortline

Differenzbesteuert (§25a UStG) · Fahrzeugstandort 44*** · Fahrzeug aufgenommen am 03.11.2026

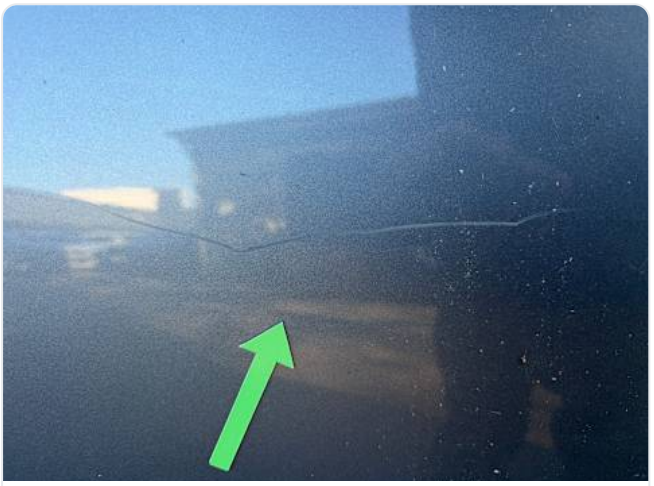
- Fahrertür (Kratzer, Lackschaden)

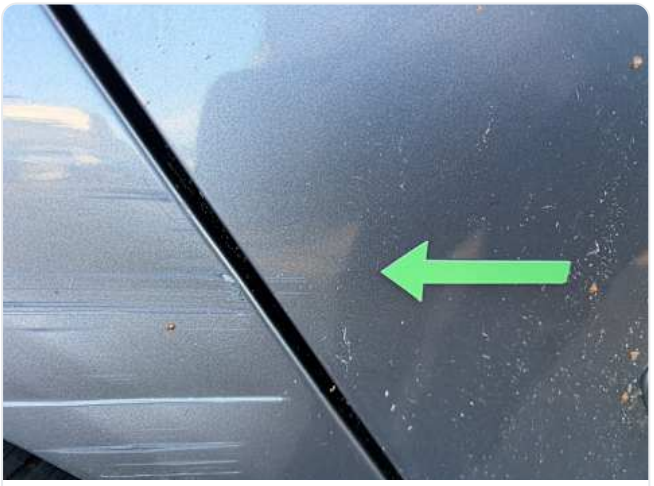
- Türe hinten links (Kratzer, Lackschaden, Delle)
