Ford Connect Kasten lang Trend

Regelbesteuert (Deutschland) · Fahrzeugstandort 22*** · Fahrzeug aufgenommen am 04.11.2026

Hinweise zum Zustandsbericht

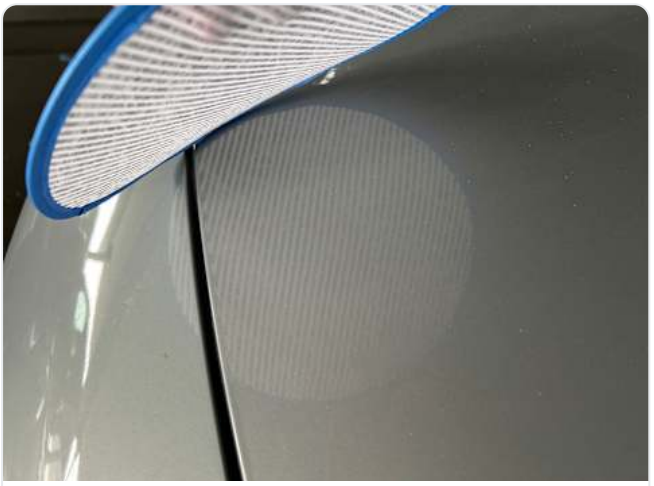
- Stoßstange vorne (Kratzer)

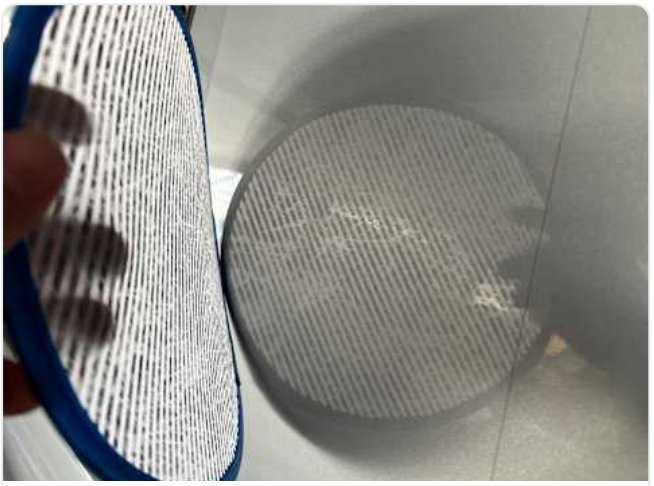
- Seitenteil hinten links (Delle, Verformung)

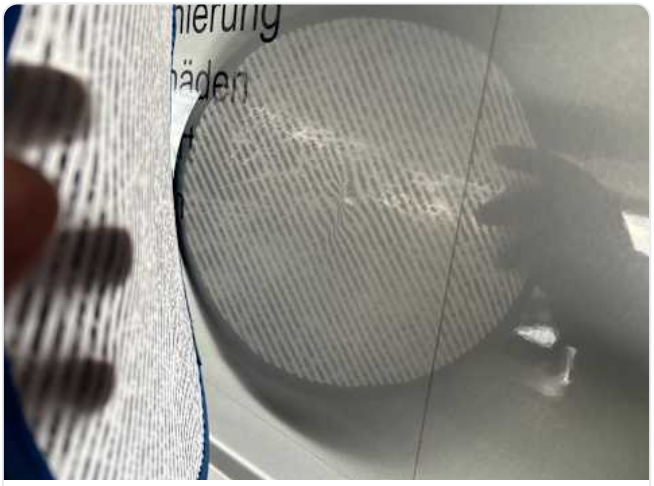
- Seitenteil hinten links (Delle, Verformung)

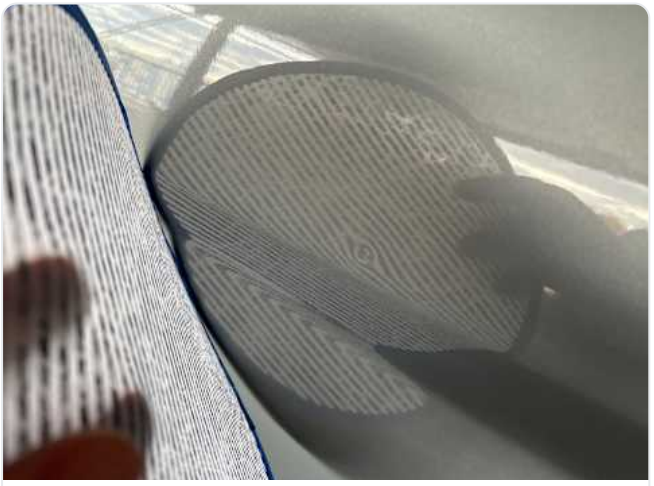
- Seitenteil hinten links (Delle, Verformung)
