CarOnSale

Volkswagen Transporter Multivan FWD Highline

Differenzbesteuert (§25a UStG) · Fahrzeugstandort 02*** · Fahrzeug aufgenommen am 04.11.2026

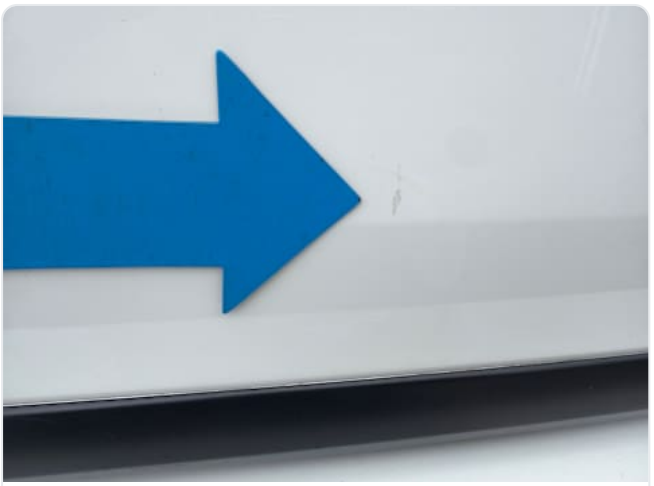
- Stoßstange hinten (Kratzer, Lackschaden, Delle, Verformung)
