CarOnSale

Volkswagen Golf Join BlueMotion

Differenzbesteuert (§25a UStG) · Fahrzeugstandort 74*** · Fahrzeug aufgenommen am 30.10.2026

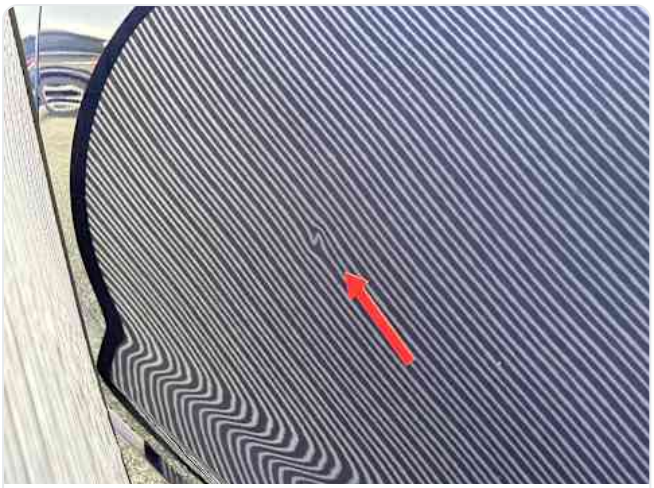
- Stoßstange vorne (Verformung)
