CarOnSale

Volkswagen Golf Highline 1.8 T

Differenzbesteuert (§25a UStG) · Fahrzeugstandort 27*** · Fahrzeug aufgenommen am 22.10.2026

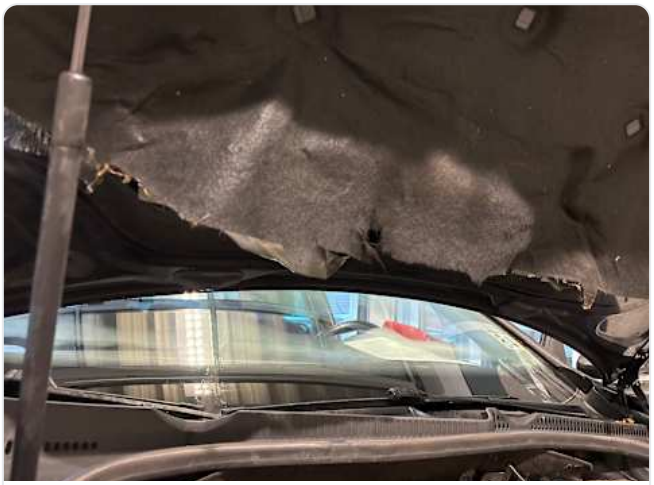
- Motorhaube (Anderer Schaden): Dämmung beschädigt

- Motorhaube (Delle)

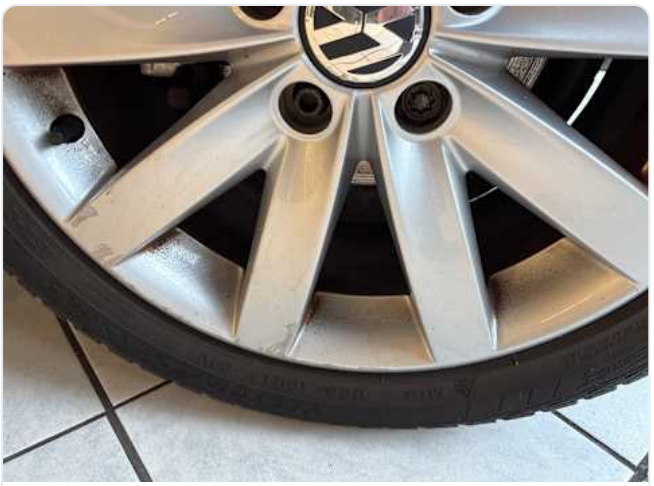
- Motorhaube (Delle)

- Rad (Kratzer)

- Stoßstange hinten (Spaltmaße ungenau)

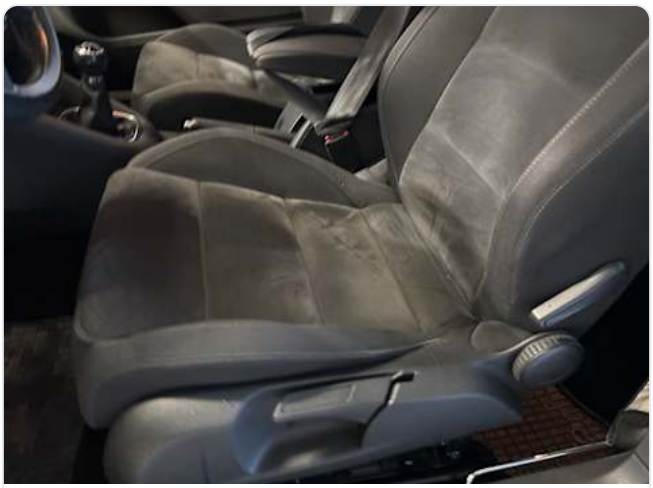
- Innenraum (Diverse Schäden)

- Innenraum (Verschmutzung)
