CarOnSale

# Nissan Note Acenta

Differenzbesteuert (§25a UStG) · Fahrzeugstandort 35*** · Fahrzeug aufgenommen am 12.11.2026

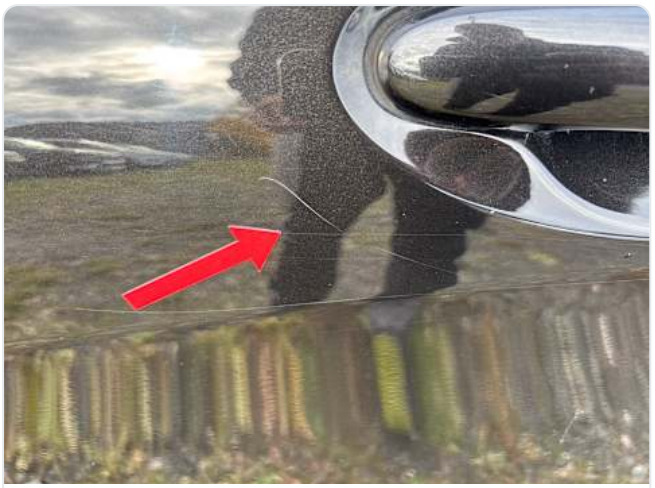
- Stoßstange vorne (Kratzer)

- Fahrertür (Kratzer, Lackschaden)

- Beifahrertür (Kratzer)

- Türe hinten rechts (Delle, Kratzer)

- Stoßstange hinten (Verformung, Lackschaden)

- Stoßstange hinten (Lackschaden, Spaltmaße ungenau)

- Stoßstange hinten (Lackschaden)

- Schweller links (Delle, Lackschaden)

- Kotflügel vorne links (Kratzer)

- Seitenteil hinten rechts (Kratzer, Delle)

- Heckklappe (Delle, Lackschaden)
