CarOnSale

Skoda Karoq

Differenzbesteuert (§25a UStG) · Fahrzeugstandort 34*** · Fahrzeug aufgenommen am 09.11.2026

12/2019	153.301km	LEISTUNG 190 PS	KRAFTSTOFF Diesel	GETRIEBE-TYP Automatikgetriebe	2

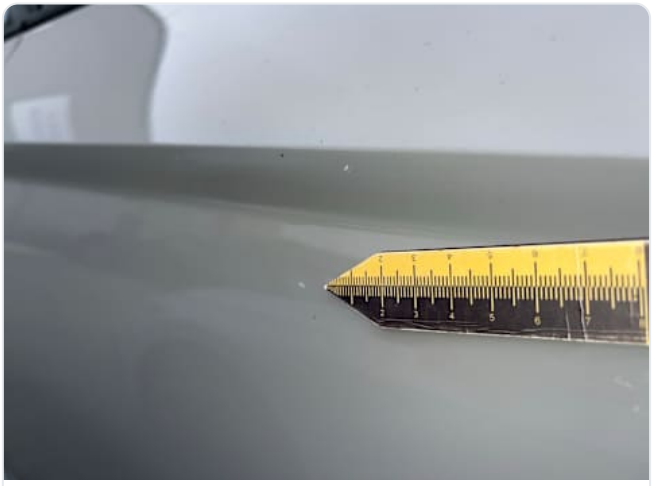
- Fahrertür (Kratzer)

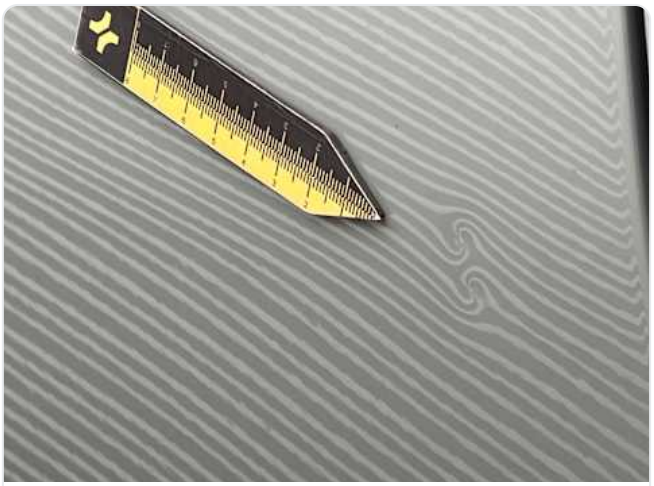
- Türe hinten links (Kratzer)
