DEKRA-Nr: 0224 / 051301 / 2026 / B084823000519 vom 23.09.2026

Zustandsbericht / Minderwertgutachten

FIN **WVGZZZA1ZPV504958**

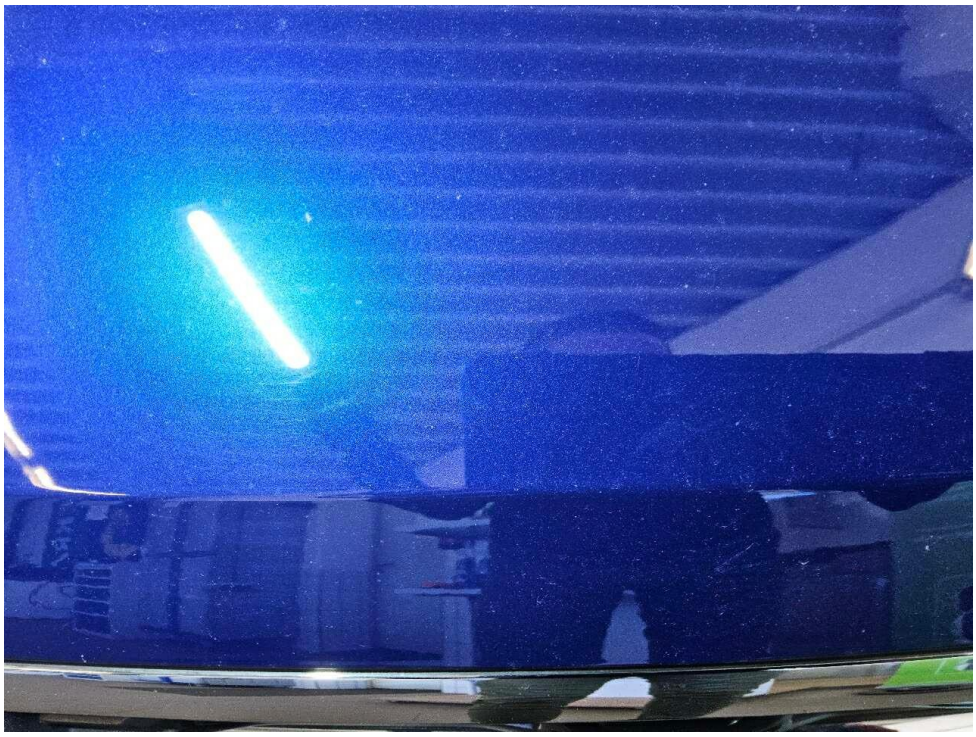
Motorhaube Steinschlag, (Bild 10)
Windschutzscheibe Steinschlag, (Bild 11)
Tankdeckel zerkratzt, (Bild 15)
Stoßfänger vorne Steinschlag, (Bild 16, 17)

Bild 10 : Motorhaube Steinschlag

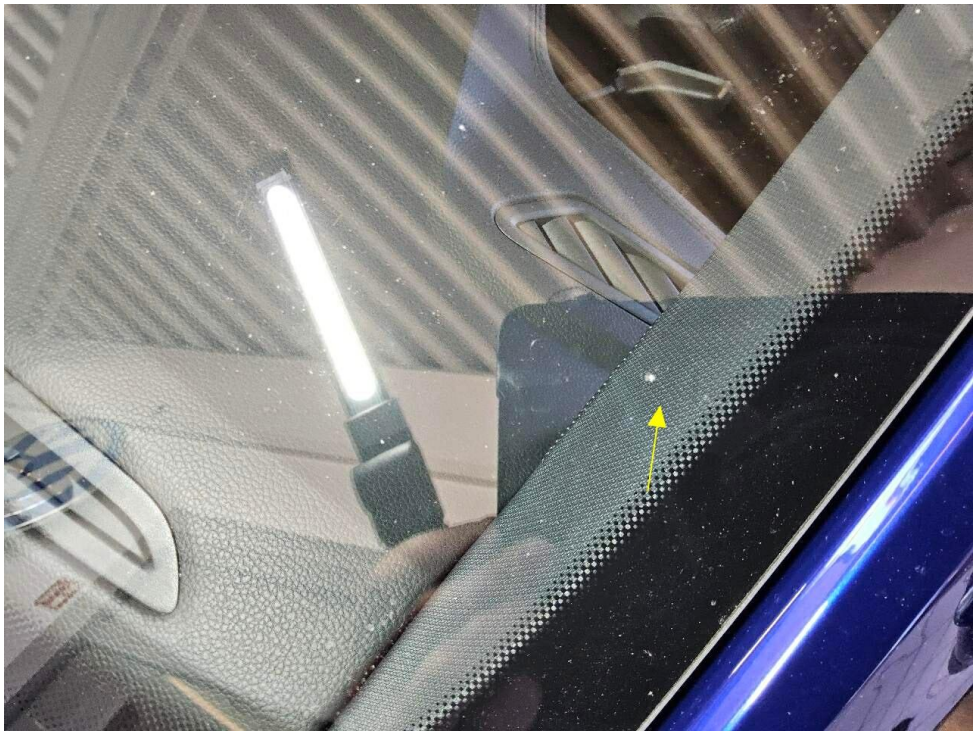
Bild 11 : Windschutzscheibe Steinschlag

Bild 12 : Lüftungsdüse hinten mittig gebrochen

Bild 13 : Lüftungsdüse hinten mittig gebrochen

1. Tirefit abgelaufen, erneuern (Bild 8)
2. Abdeckung Öleinfüllstutzen Tierverbiss, erneuern (Bild 9)
3. Lüftungsdüse hinten mittig gebrochen, erneuern (Bild 12, 13)
4. Isofix Abdeckung links fehlen, erneuern (Bild 14)
5. Kotflügel vorne rechts zerkratzt, lackieren mit Lackaufbau (Bild 18)
6. Blenden Stoßfänger hinten ausgeblichen, erneuern (Bild 19, 20)
7. Ein Funkschlüssel ohne Funktion, prüfen und Befund festlegen, Schadenerweiterung möglich (Bild 21)

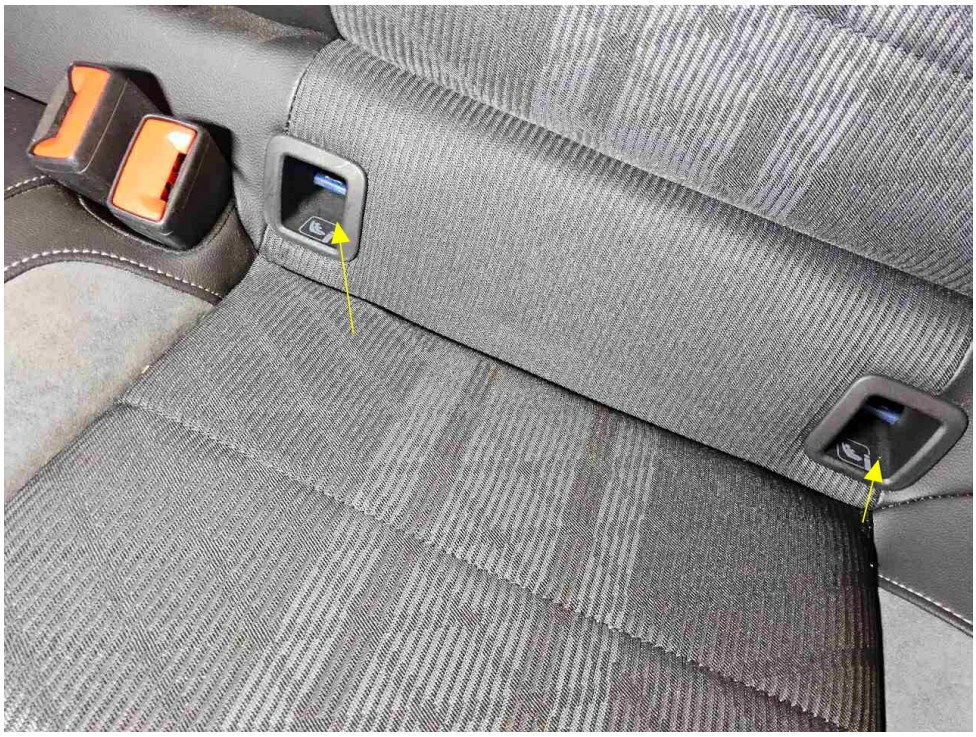
Bild 14 : Isofix Abdeckung links fehlen

Bild 15 : Tankdeckel zerkratzt

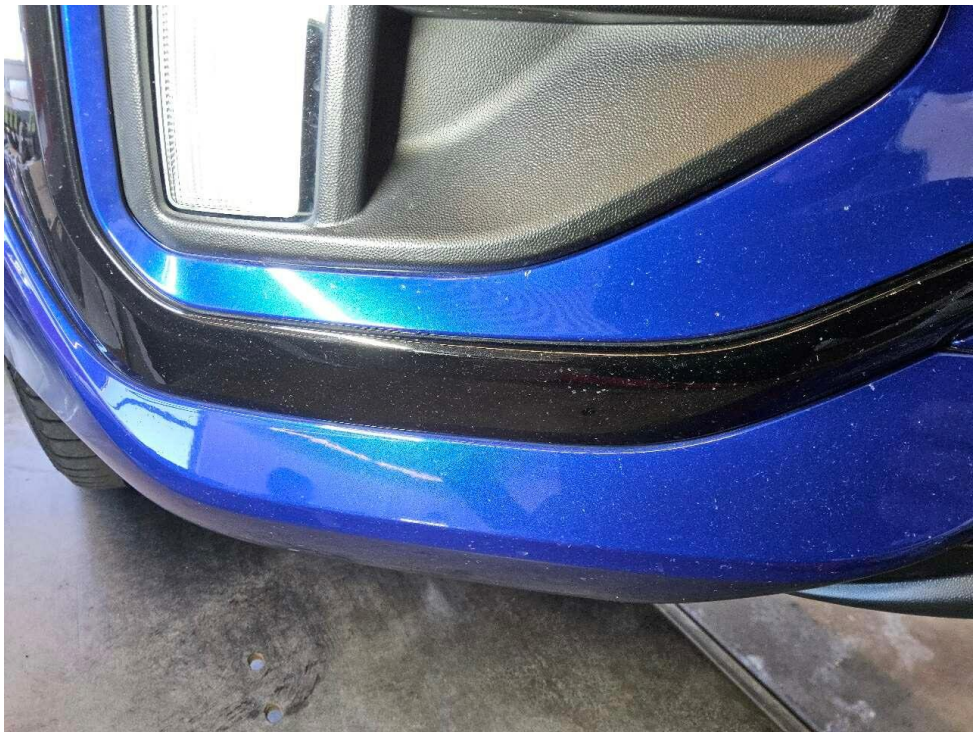
Bild 16 : Stoßfänger vorne Steinschlag

Bild 17 : Stoßfänger vorne Steinschlag

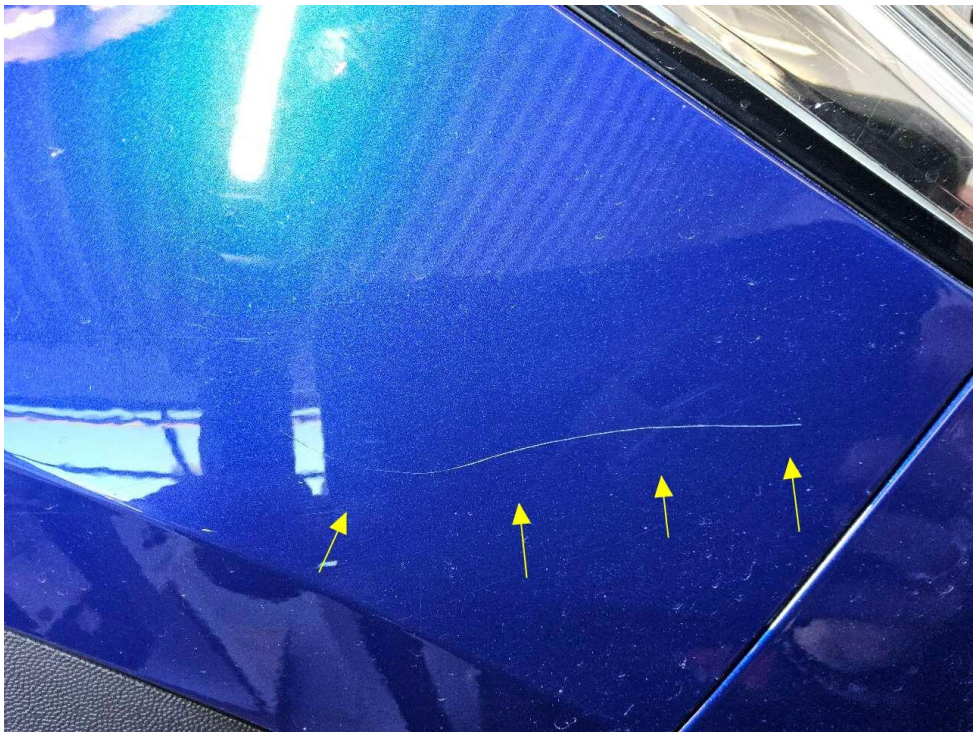
Bild 18 : Kotflügel vorne rechts zerkratzt

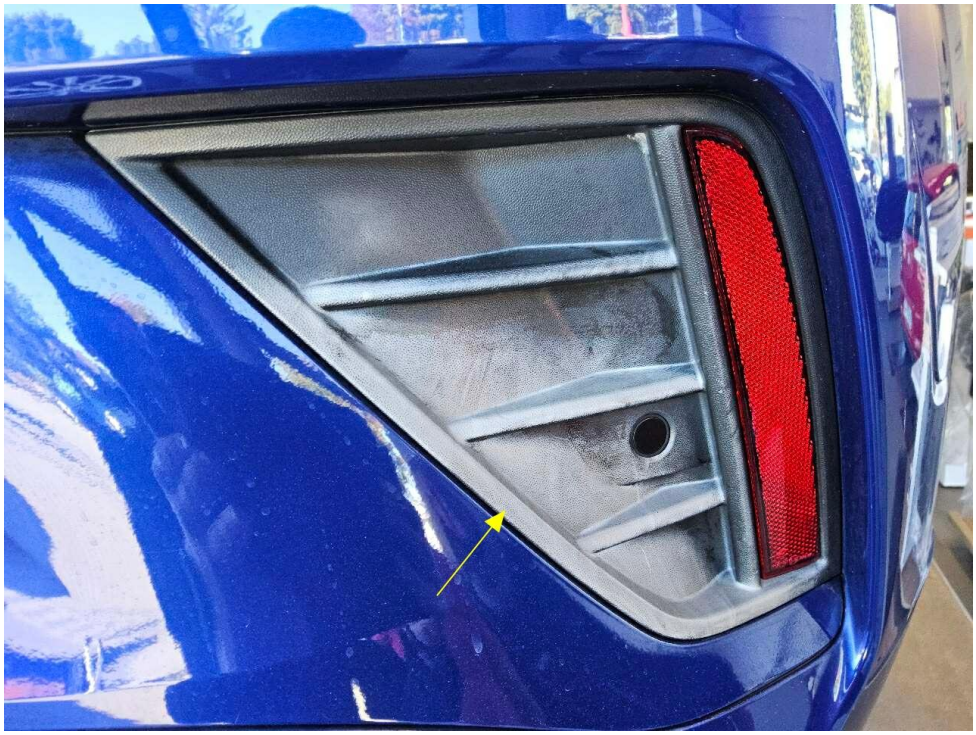
Bild 19 : Blenden Stoßfänger hinten ausgeblichen

Bild 20 : Blenden Stoßfänger hinten ausgeblichen

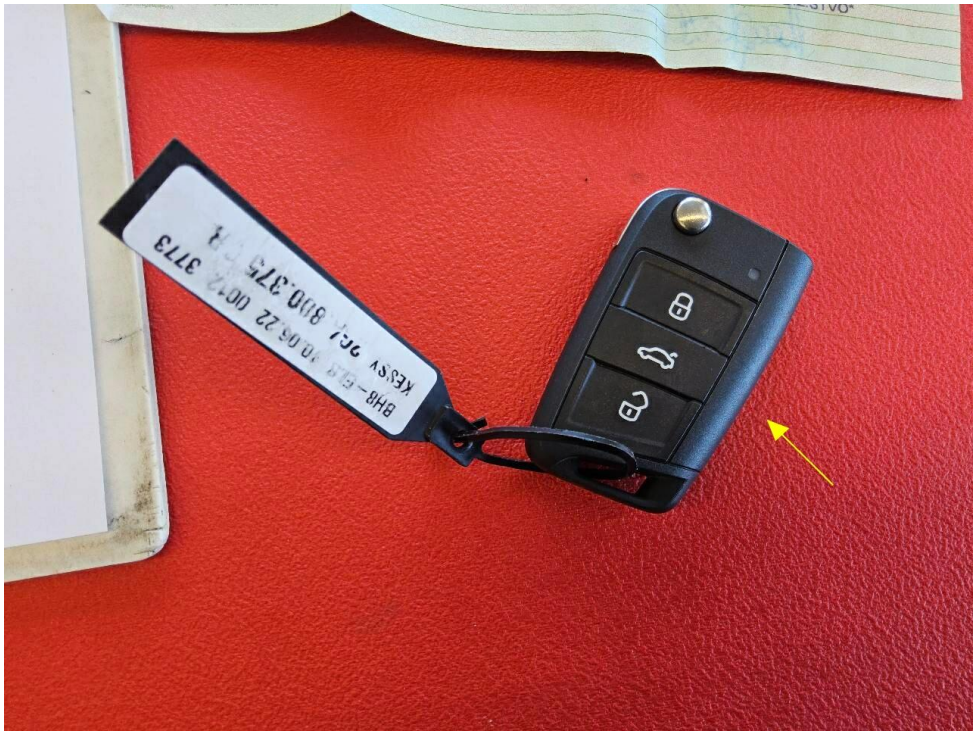
Bild 21 : Ein Funkschlüssel ohne Funktion
