Zustandsbericht

BMW 5 Touring 540 d xDrive M Sport

Fahrzeug-Ident.-Nr.:	**WBA31GW050CV99922**	Laufleistung abgelesen:	**51724 km**
Erstzulassung / Baujahr:	**27.08.2025 / 2025**	Besichtigungsdatum/-ort:	**26.10.2026 Weinsberg**
Fahrzeugart:	**PKW**	Aufbauart:	**Kombilimousine**
KBA-Nr. (HSN/ TSN):	**0005//DMM**	Kraftstoff / Emissionsklasse:	**Diesel / Hybrid / Euro 6**
Getriebe Art:	**Automatik**	Navi.-Datenträger:	**-**
Hubraum / Leistung:	**2993 ccm / 210 kW (286 PS)**	Antriebsart:	**Allrad**
Lackfarbe:	**FROZEN DEEP GREY METALLIC**	Türen / Sitzplätze:	**5 / 5**
Nächste HU / AU:	**08.2028 / 08.2028**	Polster Art:	**Leder**
Farbe Innenausstattung:	**Schwarz**	Fahrzeug fahrbereit:	**Ja**
Fahrzeug verkehrssicher:	**Nein**	Vorgelegte Fahrzeug-Unterlagen:	**ZB I (Fzg.Schein)**
Besichtigungsbedingung:	**0**

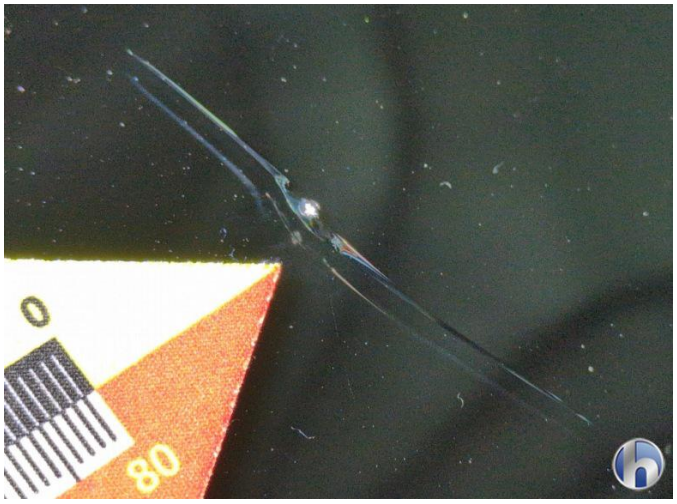
7. Windschutzscheibe

Beschädigt

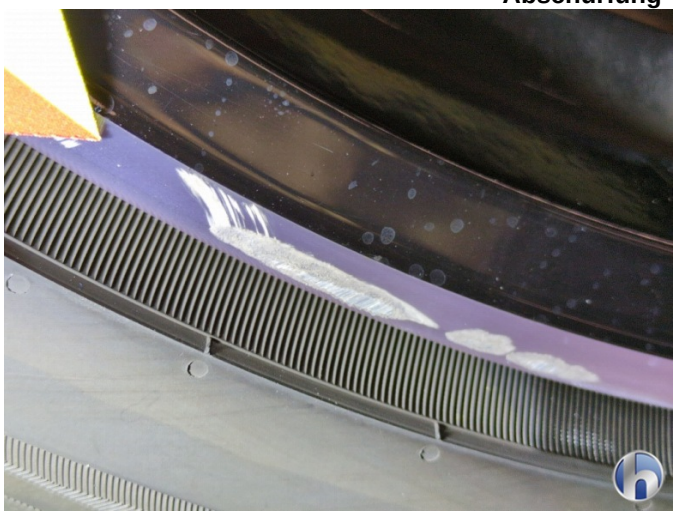
9. Felge (glanzpoliert) hinten links

Abschürfung

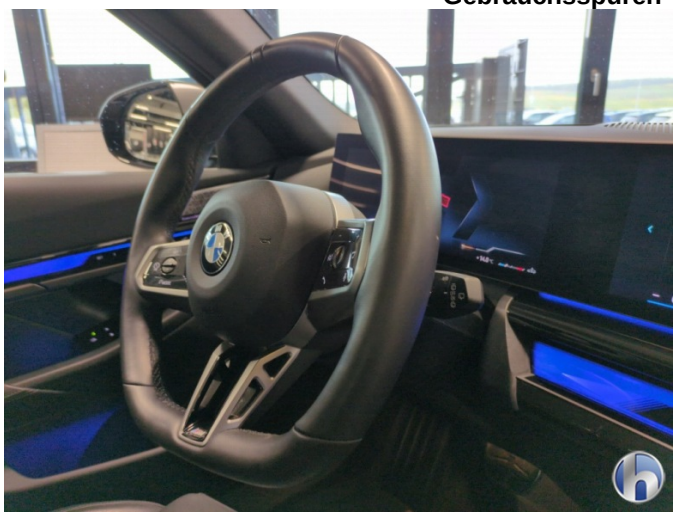
13. Innenraum

Gebrauchsspuren
