CarOnSale

Toyota Yaris Basis

Differenzbesteuert (§25a UStG) · Fahrzeugstandort 91*** · Fahrzeug aufgenommen am 04.11.2026

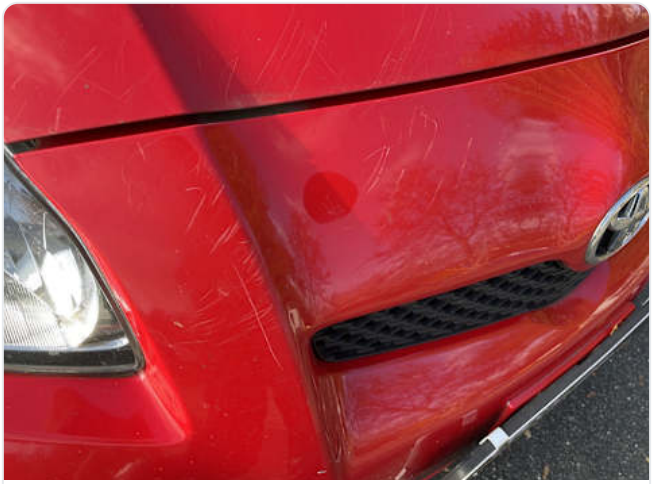
- Stoßstange vorne (Lackschaden, Kratzer)

- Motorhaube (Lackschaden, Kratzer)

- Motorhaube (Rost)

- Motorhaube (Delle)

- Rad (Kratzer)

- Rad (Anderer Schaden): Winterrad

- Fahrertür (Riss/Bruch)

- Fahrertür (Lackschaden)

- Fahrertür (Lackschaden, Kratzer, Unsachgemäß instand gesetz)

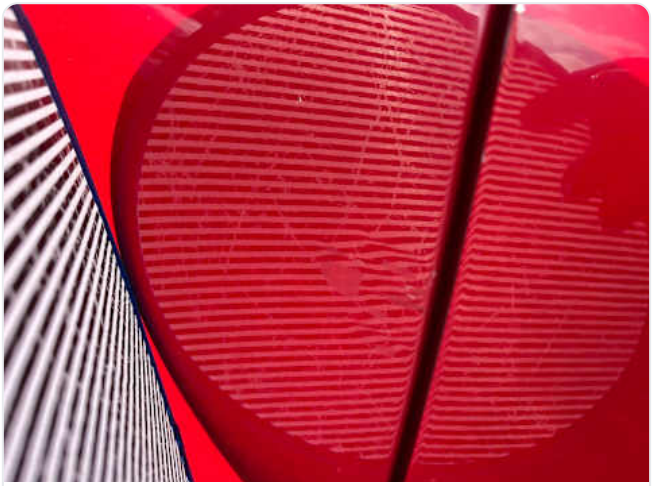
- Beifahrertür (Lackschaden)

- Türe hinten links (Lackschaden, Kratzer, Unsachgemäß instand gesetz)

- Türe hinten rechts (Lackschaden, Kratzer, Delle)

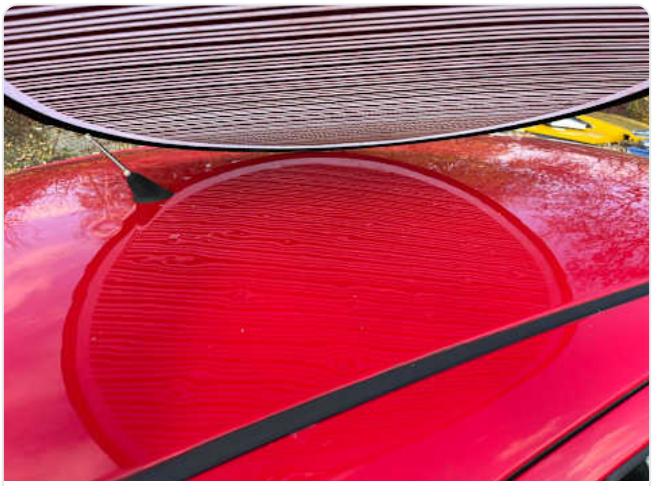
- Dach (Delle)

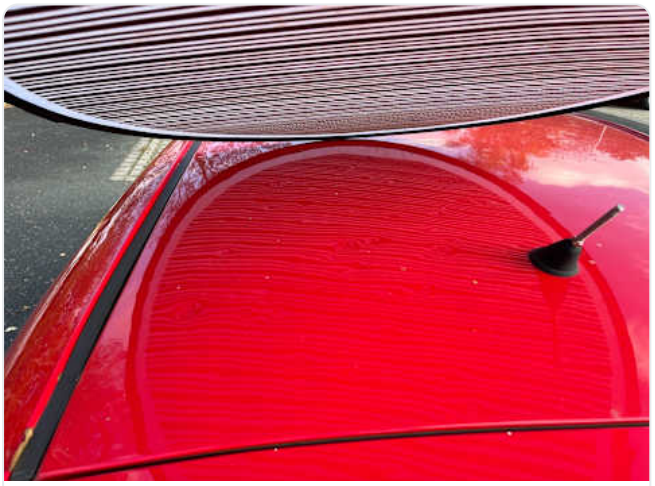
- Dach (Delle)

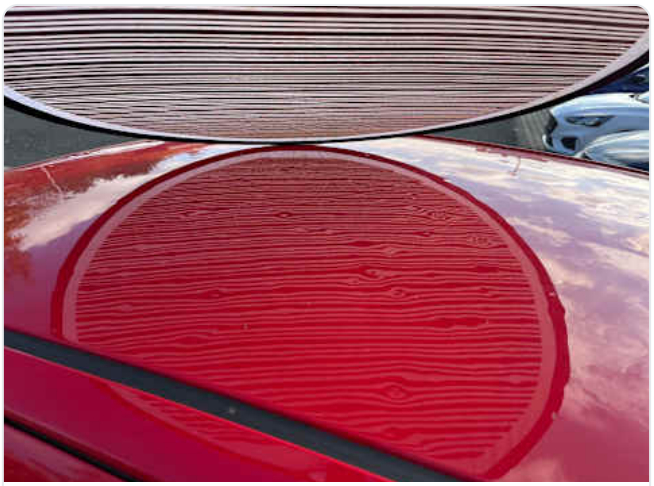
- Dach (Delle)

- Rücklicht (links) (Riss/Bruch)

- Rücklicht (rechts) (Riss/Bruch)

- Stoßstange hinten (Lackschaden, Kratzer)

- Schweller links (Lackschaden, Kratzer)

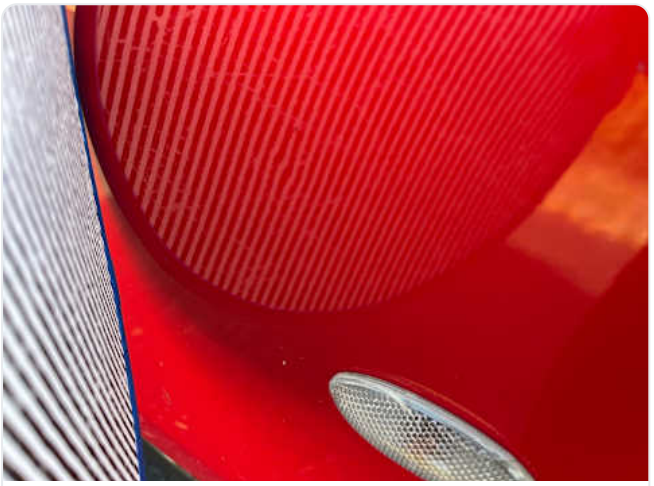
- Schweller links (Rost)

- Schweller links (Delle)

- Schweller rechts (Lackschaden, Kratzer, Verformung, Rost)

- Kotflügel vorne links (Delle)

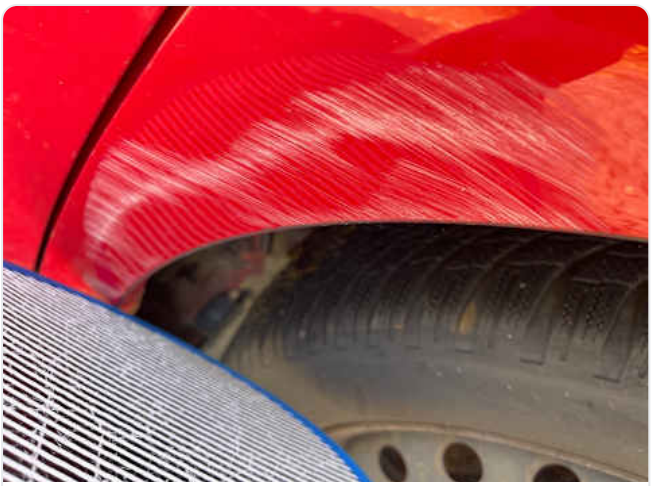
- Kotflügel vorne rechts (Lackschaden, Rost)

- Seitenteil hinten links (Delle)

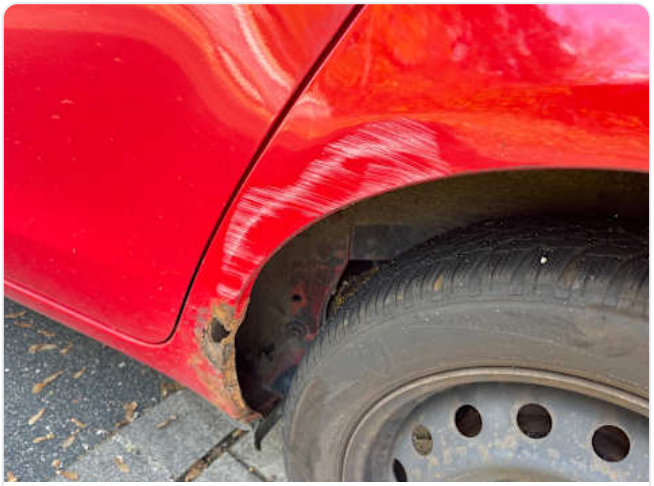
- Seitenteil hinten links (Rost, Lackschaden, Kratzer, Verformung)

- Seitenteil hinten rechts (Delle)

- Seitenteil hinten rechts (Lackschaden, Kratzer, Unsachgemäß instand gesetz)

- Heckklappe (Delle)
