Volkswagen Passat Business

Differenzbesteuert (§25a UStG) · Fahrzeugstandort 78*** · Fahrzeug aufgenommen am 04.11.2026

11/2019	157.886km	LEISTUNG 190 PS	KRAFTSTOFF Diesel	GETRIEBE-TYP Automatikgetriebe	3

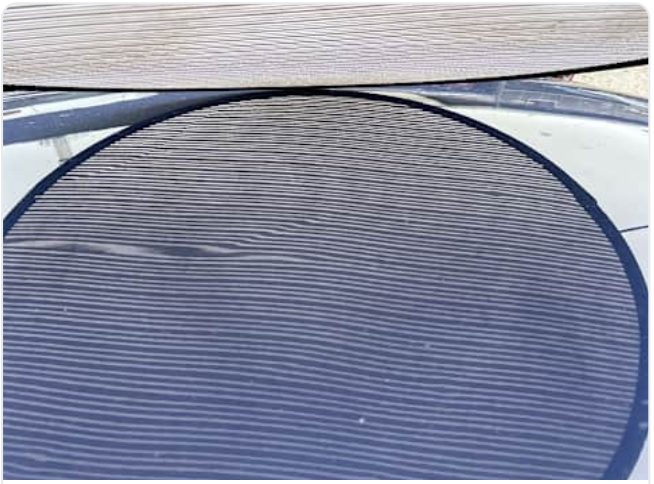
- Dach (Delle)

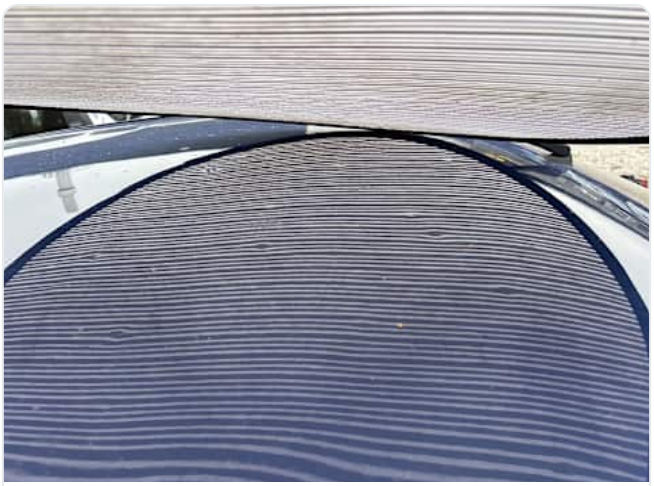
- Dach (Delle)
