CarOnSale

Volkswagen Tiguan Allspace Life

Regelbesteuert (Deutschland) · Fahrzeugstandort 47*** · Fahrzeug aufgenommen am 02.11.2026

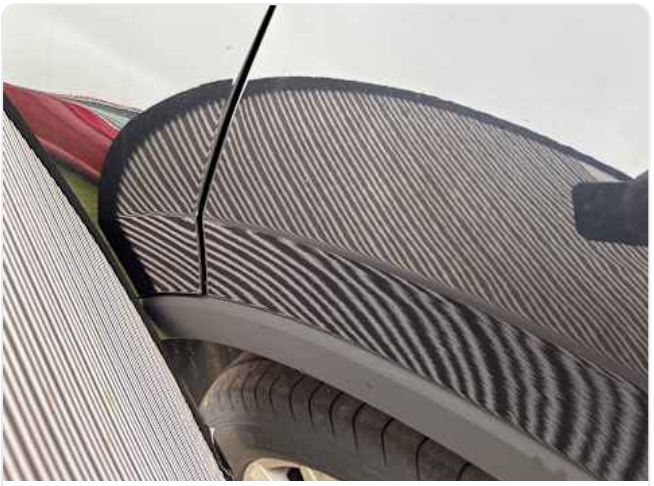
- Beifahrertür (Delle)
