CarOnSale

Mercedes-Benz S-Klasse 500

Differenzbesteuert (§25a UStG) · Fahrzeugstandort 93*** · Fahrzeug aufgenommen am 02.11.2026

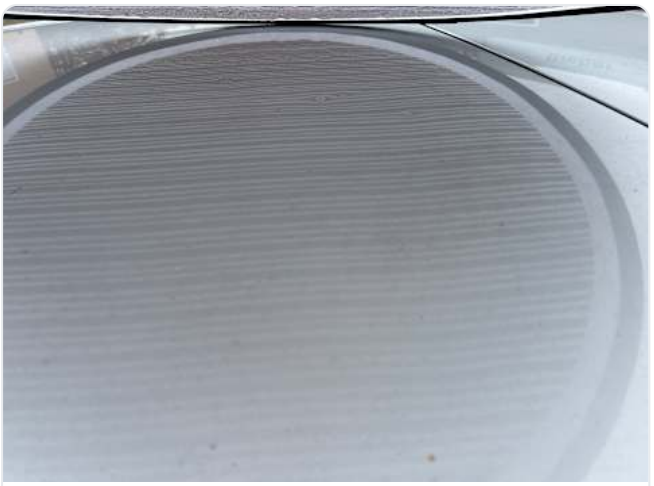
- Dach (Delle)

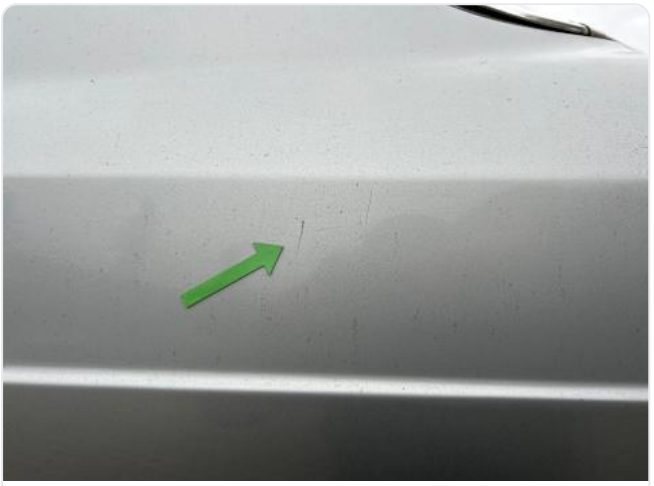
- Kotflügel vorne rechts (Unsachgemäß instand gesetz)
