CarOnSale

Opel Crossland Enjoy

Regelbesteuert (Deutschland) · Fahrzeugstandort 37*** · Fahrzeug aufgenommen am 13.11.2026

07/2024	31.229km	LEISTUNG 131 PS	KRAFTSTOFF Benzin	GETRIEBE-TYP Automatikgetriebe	1

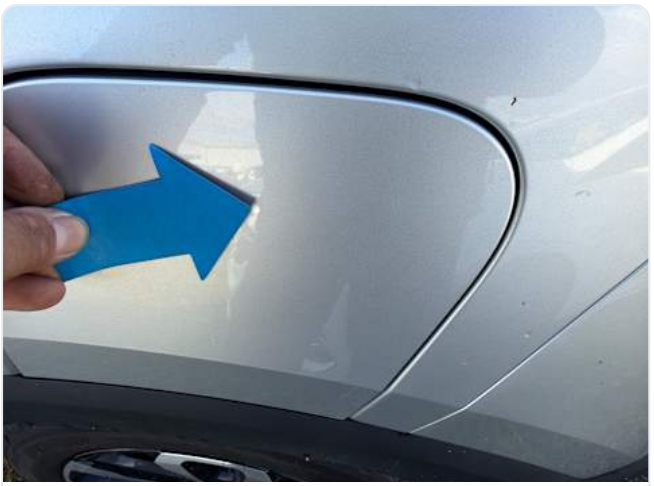
- Rad (Kratzer)

- Fahrertür (Lackschaden)
