CarOnSale

Dacia Sandero Ambiance

Differenzbesteuert (§25a UStG) · Fahrzeugstandort 17*** · Fahrzeug aufgenommen am 25.06.2026

10/2011	211.136km	LEISTUNG 75 PS	KRAFTSTOFF Benzin	GETRIEBE-TYP Schaltgetriebe	1

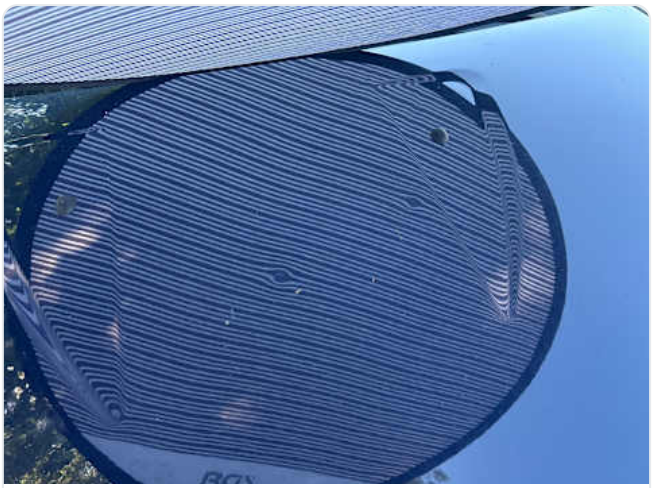
- Stoßstange vorne (Kratzer)

- Motorhaube (Delle)

- Fahrertür (Kratzer)

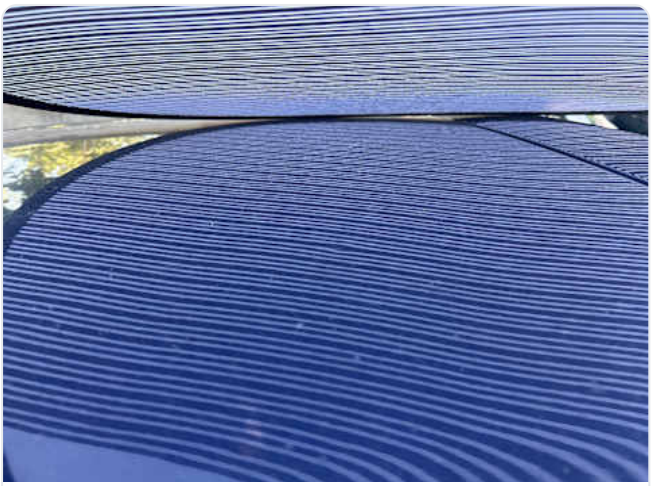
- Beifahrertür (Kratzer)

- Türe hinten links (Kratzer)

- Türe hinten rechts (Kratzer)

- Dach (Delle)

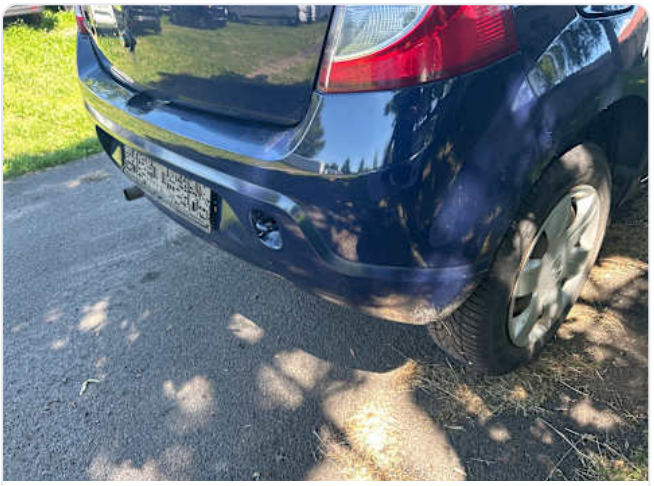
- Stoßstange hinten (Kratzer)

- Schweller links (Kratzer)

- Schweller rechts (Kratzer)
