CarOnSale

# BMW xDrive 30 d

Regelbesteuert (Deutschland) · Fahrzeugstandort 97*** · Fahrzeug aufgenommen am 02.11.2026

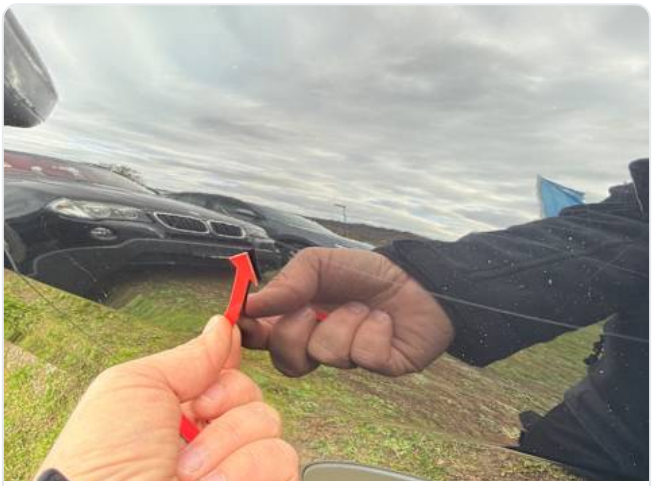
- Stoßstange hinten (Kratzer)
