CarOnSale

BMW I5 M60 xDrive

Regelbesteuert (Deutschland) · Fahrzeugstandort 25*** · Fahrzeug aufgenommen am 21.10.2026

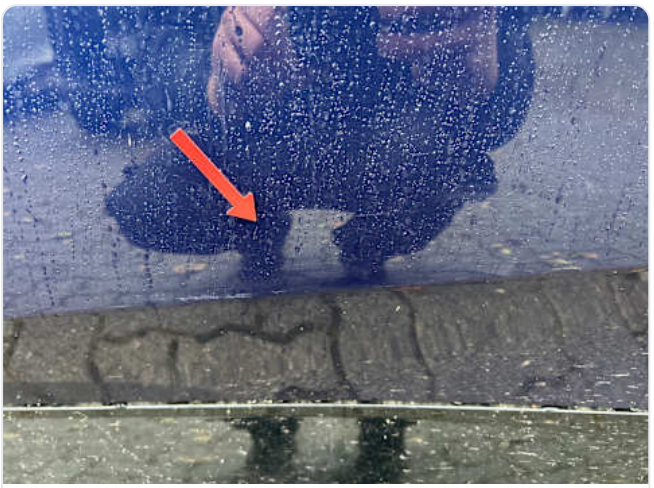
- Stoßstange vorne (Kratzer)

- Türe hinten links (Kratzer)

- Dach (Anderer Schaden): Beschädigung nicht nachvollziehbar, weder von innen noch von außen spürbar

- Seitenteil hinten rechts (Delle)
