CarOnSale

Renault Talisman Intens

Regelbesteuert (Deutschland) · Fahrzeugstandort 90*** · Fahrzeug aufgenommen am 06.11.2026

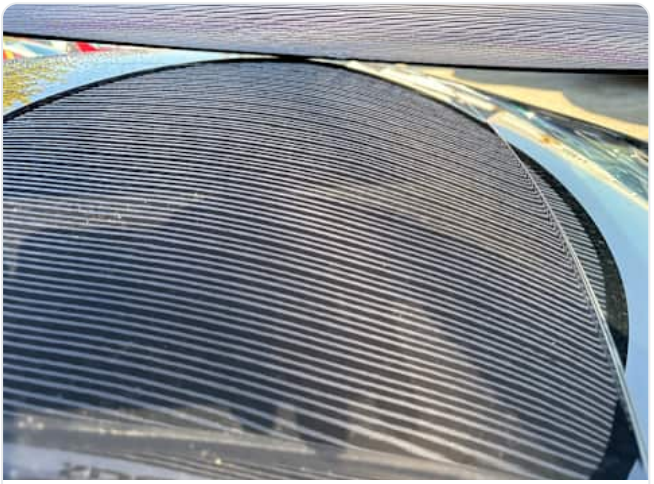
- Scheinwerfer (links) (Kratzer)
